# NEWS

自研センターニュース

## フォルクスワーゲン ゴルフ（CDDFY） フロント構造について

## フォルクスワーゲン ゴルフ (CDDFY) 前部衝突の損傷診断

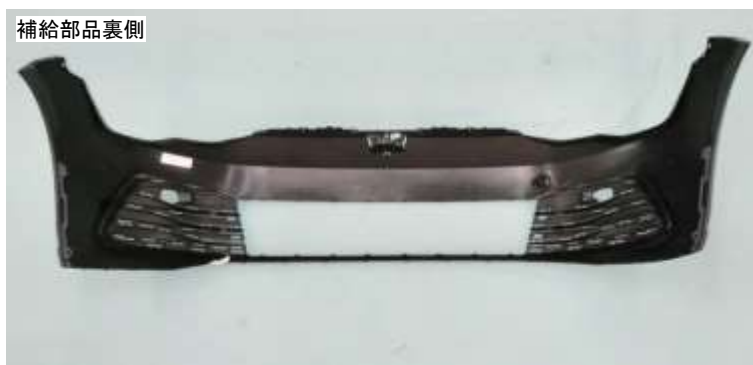
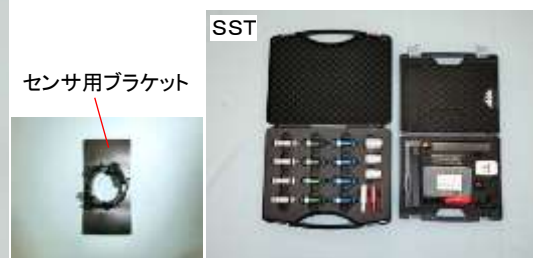
両端のセンサ用ブラケットはバンパカバーと別補給です。また、バンパカバーの補給部品には穴が開いていないため、SSTを使用した穴あけ作業とブラケットの溶着作業（※）が発生します。

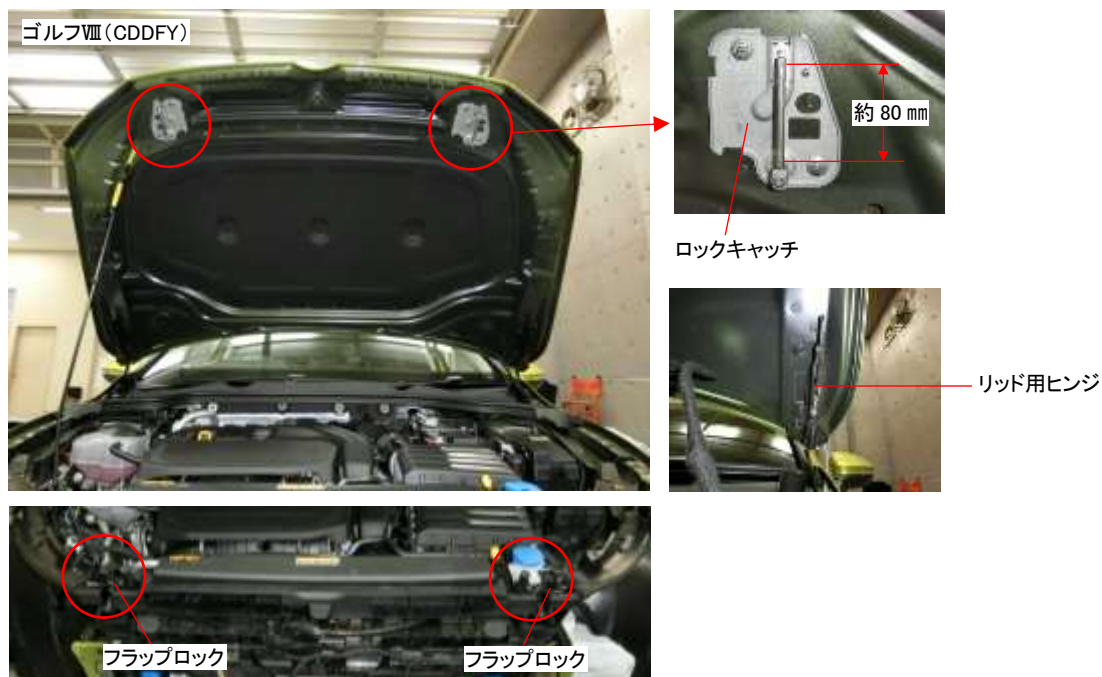
新型のフラップロック（フードロック）はロックキャリアに 2 箇所取付けられています。ロックキャッチ（ストライカ）は前後長さ方向に動きしろがあり、車両前方からの入力によってフラップロックが押された場合でも影響が少ない構造となっています。

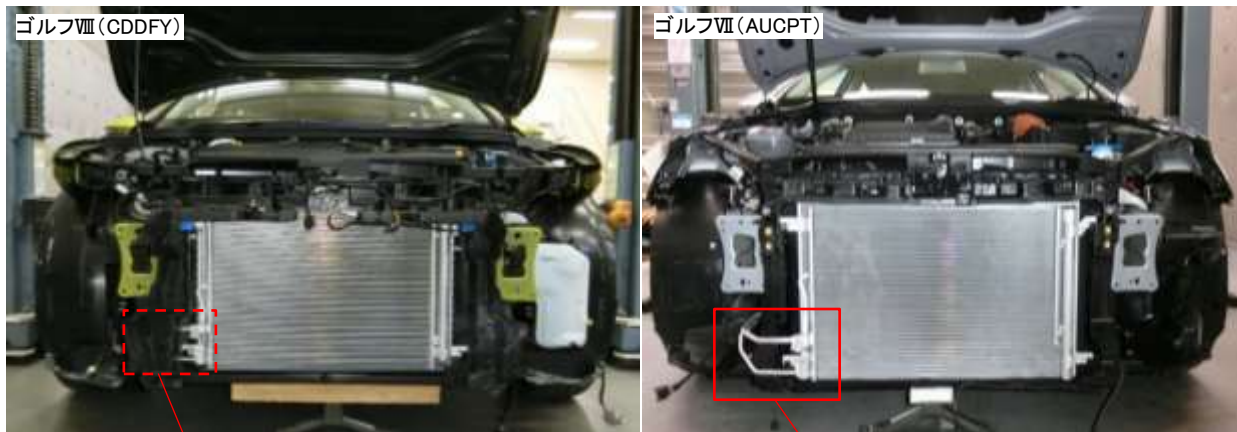
コンデンサはセカンドラジエータ前面に取付けられ、その後ろにラジエータおよび電動ファンが取付けられています。これらのモジュールはロアブッシュを介してロックキャリアにはめ込まれています。前型と新型ではエアコン配管が異なり、前型は、右前面を取り回されていますが、新型ではロックキャリアを貫通して後側（エンジンルーム側）へ取り回されています。そのため、前型と比べて前部損傷に対してエアコン配管は損傷しにくい構造となっています。

配管はロックキャリアを貫通して取り回されている

配管はロックキャリアの前面を取り回されている

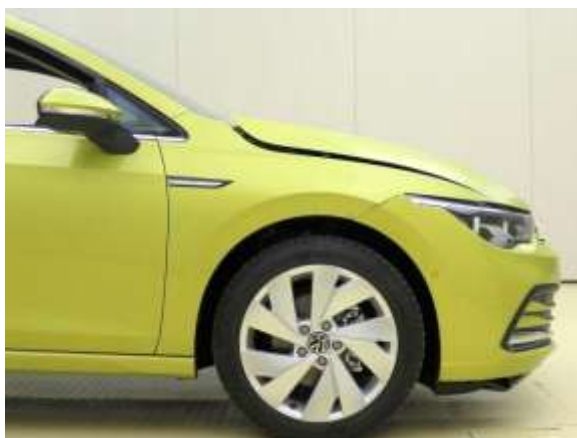
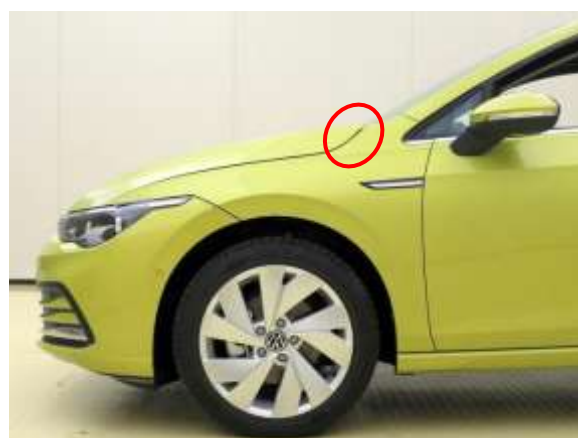
左右：フェンダとボンネットの間隔は、右側は広がり、左側は狭くフェンダに乗上げるような状態になりました。ボンネットが左側に寄ったことでフロントフェンダ左側の上部にかじり傷が発生しました。右側のフロントフェンダに目立った損傷はありませんでした。フェンダとドアの隙間には変化がありませんでした。

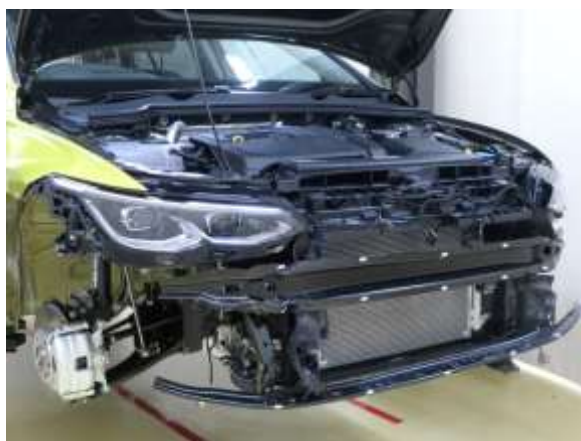
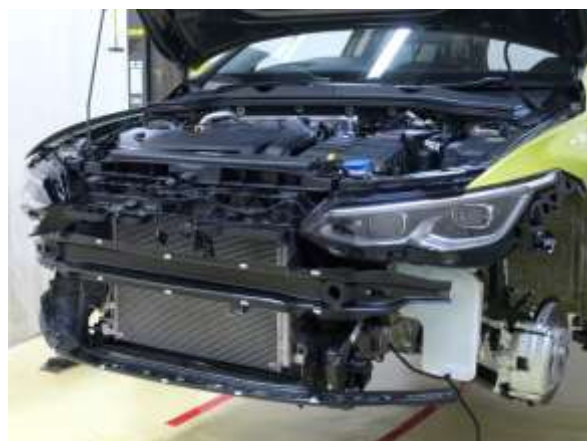
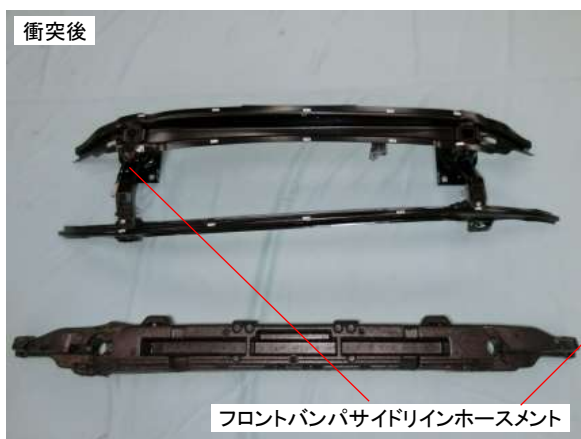
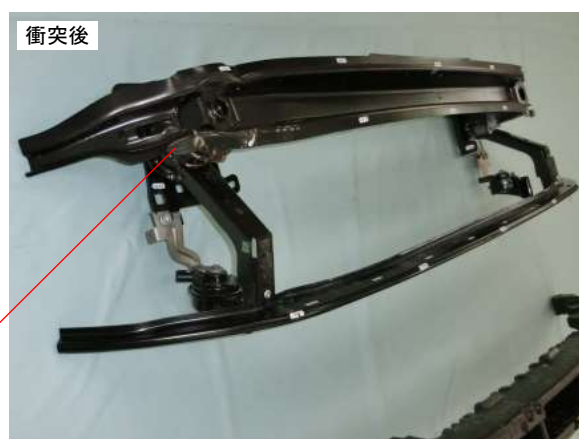
フロントバンパサイドリインホースメントはつぶれて折れ曲がっていました。

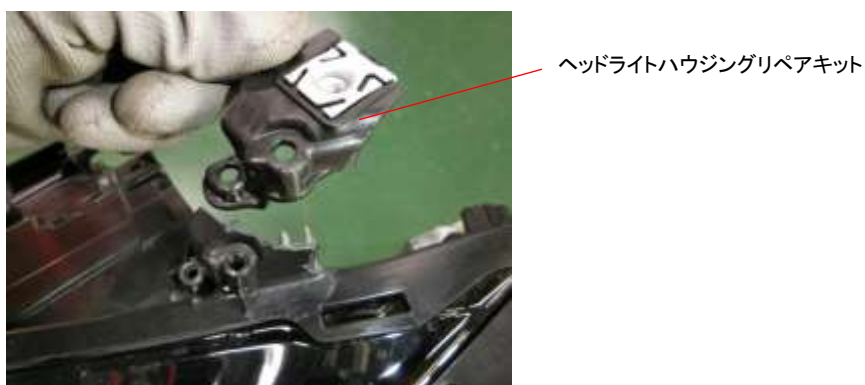
取付部はヘッドライトハウジングリペアキットの設定があり、補修できる範囲での損傷でした。(補給については構造紹介を参照)。

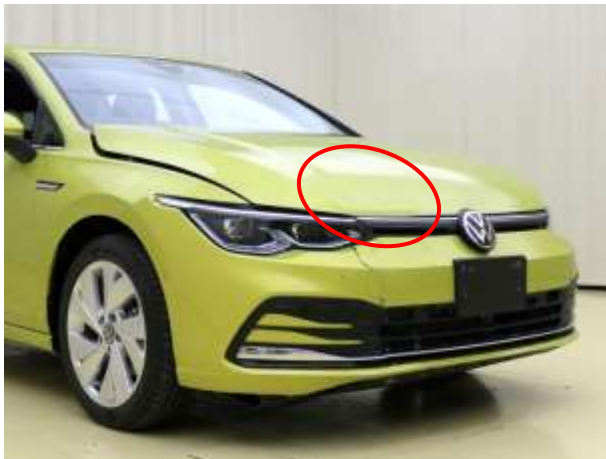
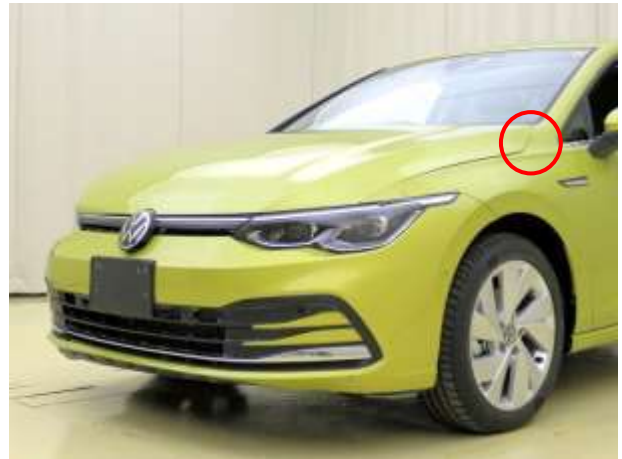
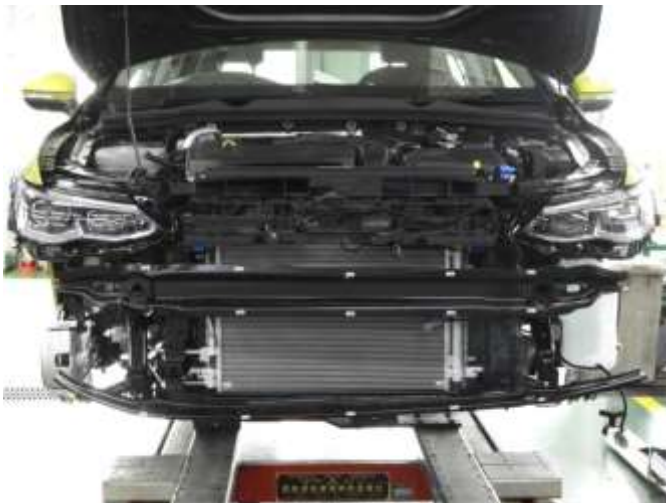
1 時方向からの入力により、フロントバンパカバー、ラジエータグリル、左右マトリックス LED ヘッドライト、ボンネット、リッド用ヒンジが損傷しました。

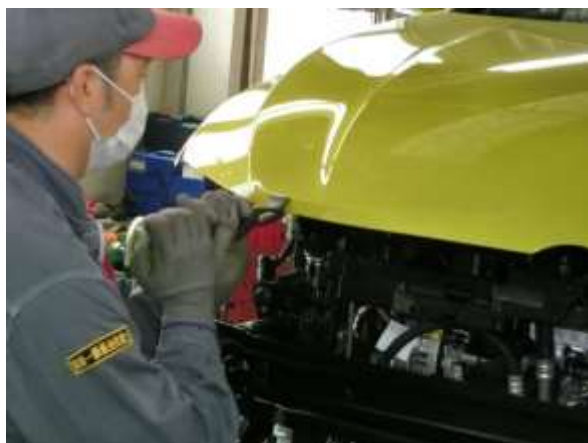
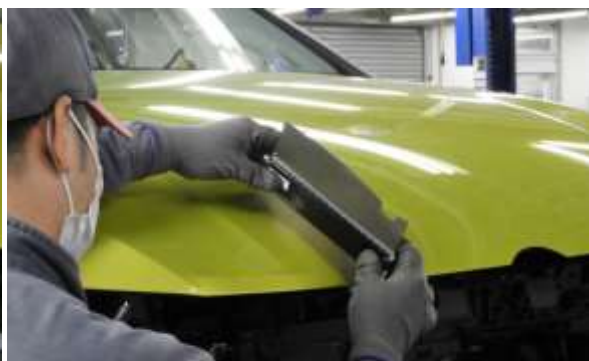
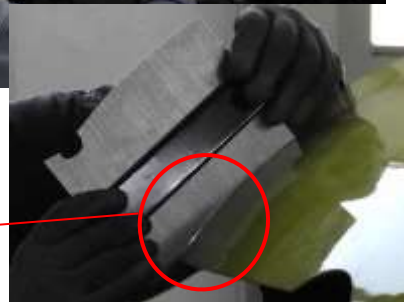
ボンネットは板金修正を行いました。形状を確認するために、損傷していない側の型を写して、比較しながら修正を行います。

隙間が確認できる

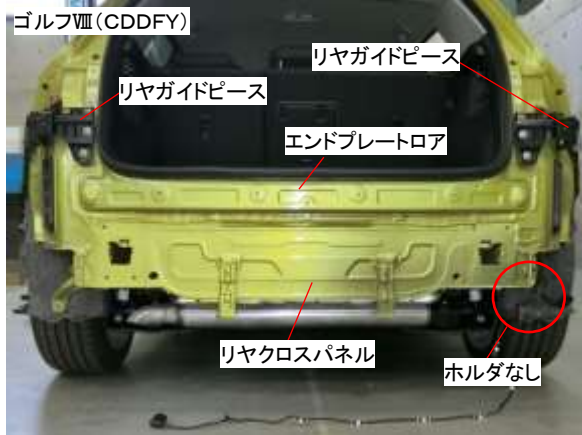
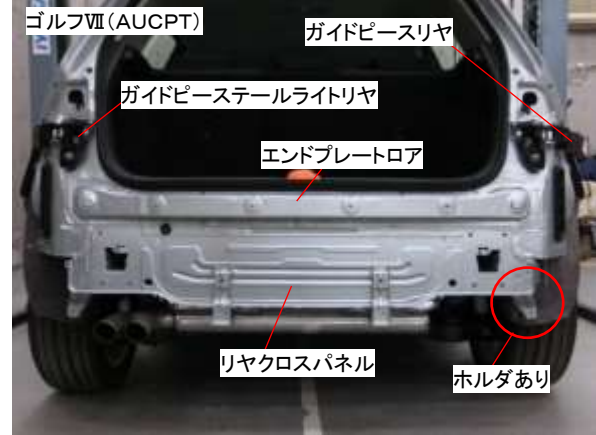
新旧でリヤクロスパネルのプレスラインが異なりますが、構造は類似しています。

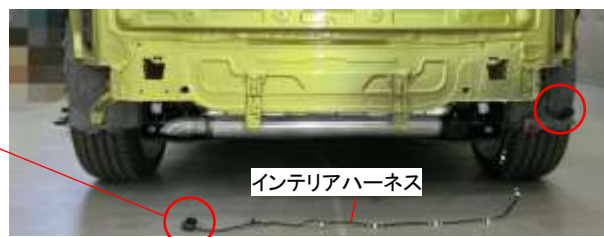
インテリアハーネスはリヤクロスパネルに取り回されており、両側レーンチェンジアシスト用コントロールユニットに接続されています。各々のハーネスコネクタが補給部品設定され、損傷に応じた修理を行うことができます。

○:フラットコンタクトハウジング  
コンタクトロック付き  
テールライトコントロール  
ユニット死角検知用

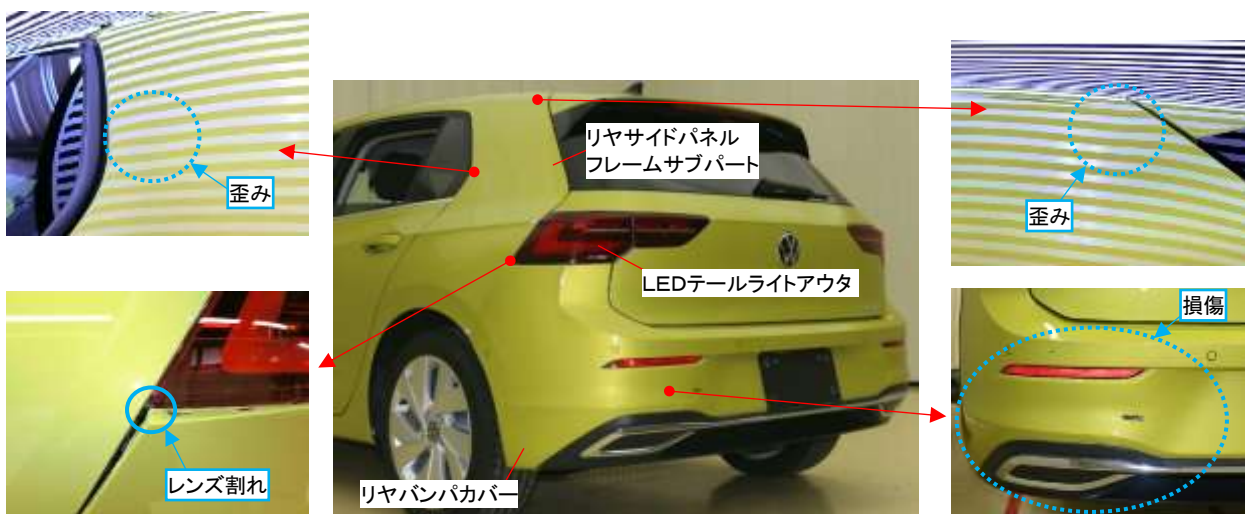
①リヤバンパカバー、左 LED テールライトアウトが損傷しています。左リヤサイドパネルフレームサブパート（クォータアウトパネル）上部に軽微な歪みがみられました。

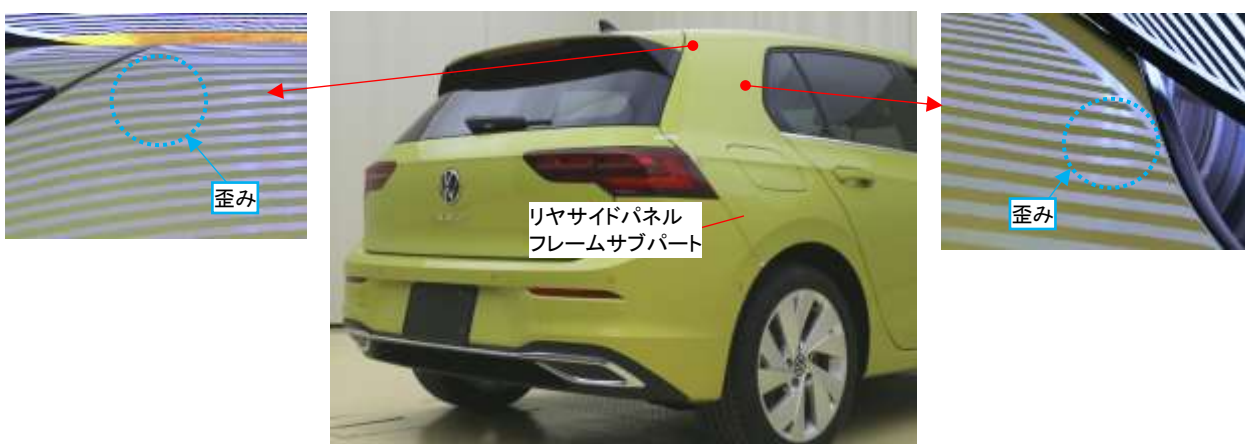
②右リヤサイドパネルフレームサブパート（クォータアウトパネル）上部に軽微な歪みがみられました。

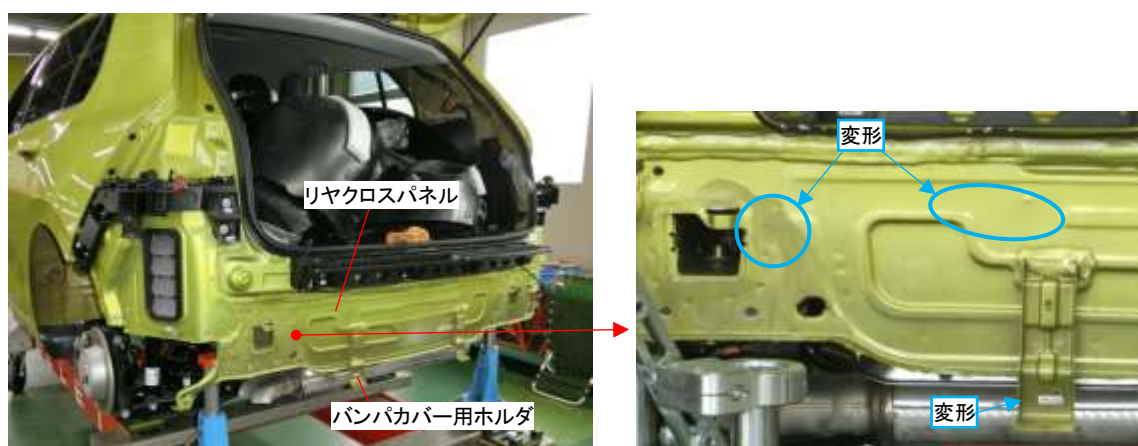
④リヤクロスパネルおよびバンパカバー用ホルダは軽微な変形が見られます。

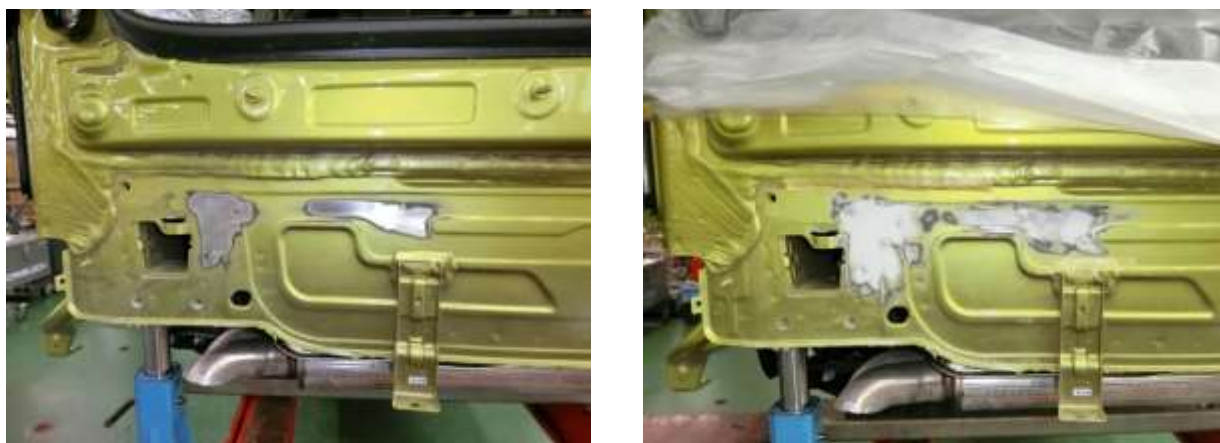
(1) リヤバンパ（リヤバンパラインホースメント）の押込みにより、リヤクロスパネルに変形があります。リヤクロスパネルの形状をハンマリング修正したのち、塗膜を剥離してパテ仕上げしました。

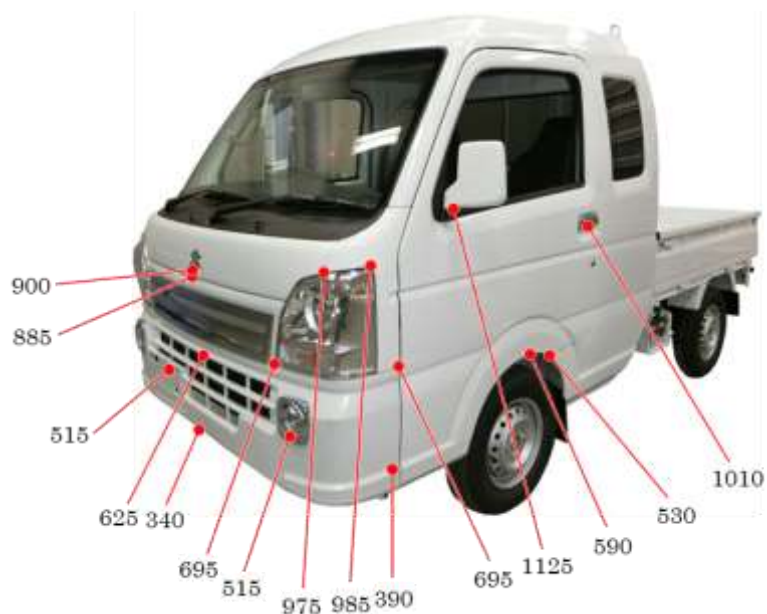
スズキ株式会社から 2018 年 5 月に発売された「スーパーキャリイ DA16T 系」各部の地上高（単位 mm）です。ドアミラーは開いた状態です。

※上記数値は、自研センターでの地上からの実測測定参考値（測定車両は X 4WD）です。
