自研センターニュース 令和5年2月15日発行
毎月1回15日発行(通巻569号)

メルセデス・ベンツ Aクラス (177084) ボディ構造、補給形態および取替作業について

ニッサン サクラ (B6AW) 構造調査

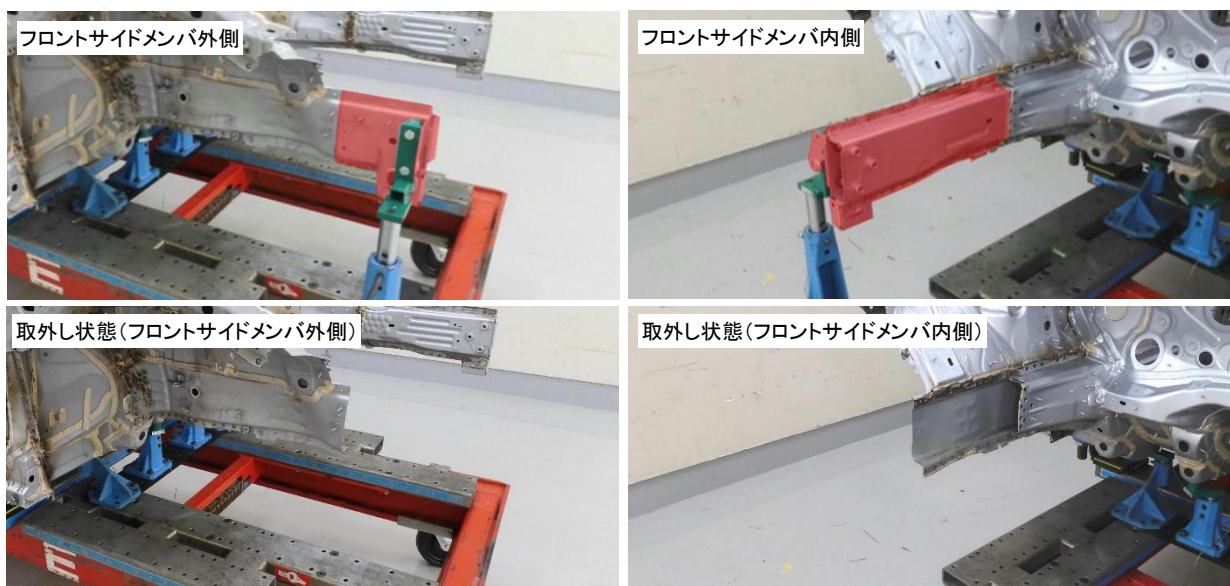
<フロントサイドメンバ取替範囲イメージ>

フロントサイドメンバ前部の半裁取替用に補給部品（サイドメンバフロントピース）が設定されています。部品はサイドメンバ内側と外側が溶接された状態で補給されます。

サイドメンバ内側は補給部品とおりに溶接点で外し、サイドメンバ外側はカットして取替えます。取付作業は溶接およびブラインドリベットにて接合します。

作業範囲例①：フロントサイドメンバ半裁取替（指数項目「B172」）

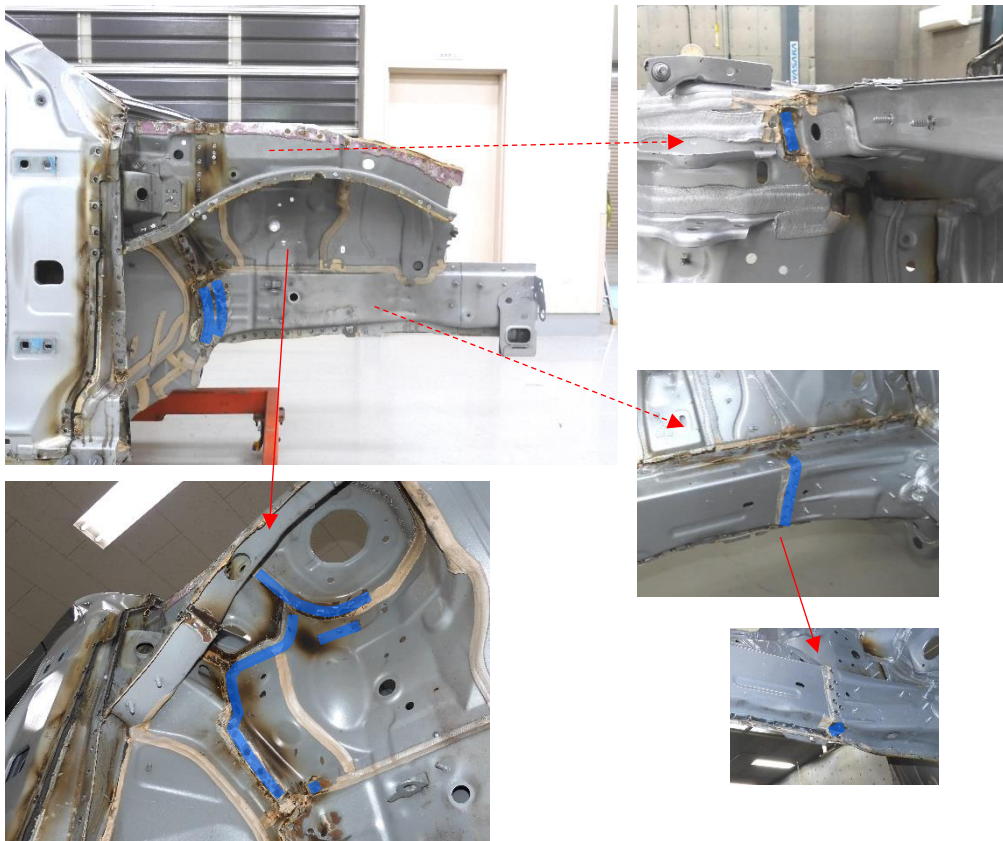
■: ホイールハウス取替時、リベット接合箇所

※ホイールハウスを取替える際のリベット箇所について、フロントアッパサイドメンバ取替のリベット箇所を省略しています。フロントアッパサイドメンバを同時に取替える場合は、前述(P.4)の「フロントアッパサイドメンバ取替時、リベット接合箇所」を併せてご参照ください。

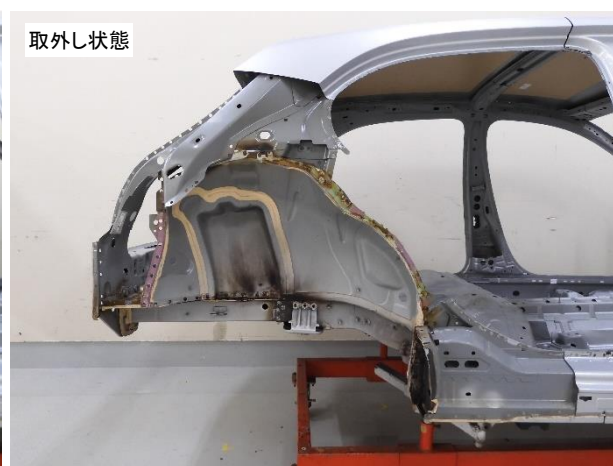
<リヤホイールハウスアウト取替範囲イメージ>

リヤホイールハウスアウトは補給形態どおりに取替えます。取付作業は溶接およびブラインドリベットにて接合します。

本車両はフューエルフィラリッドが左側にあるため、右側のリヤホイールハウスアウトにはフューエルフィラリッド用の穴が開いていません。しかし、購入した右側の補給部品には穴が開いており、その穴を塞ぐためのプレートが取付けられていました。

作業範囲例：リヤホイールハウスアウト取替（指数項目「B280」）

■:リヤホイールハウスアウト取替時、リベット接合箇所

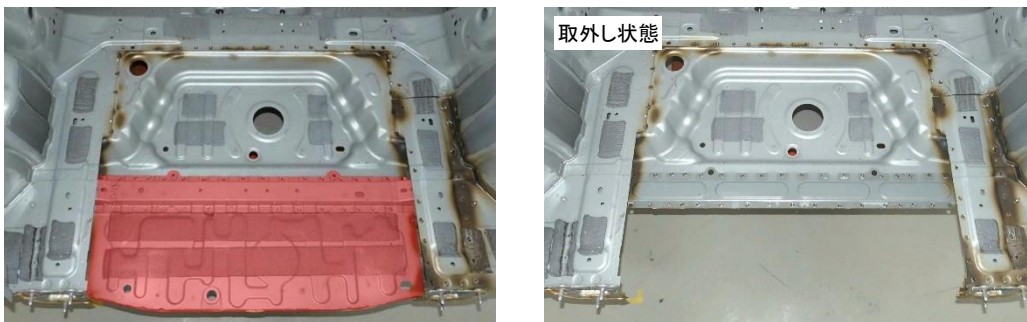
作業範囲例①：リヤラゲッジルームリセス取替（指数項目「B326(1)」）

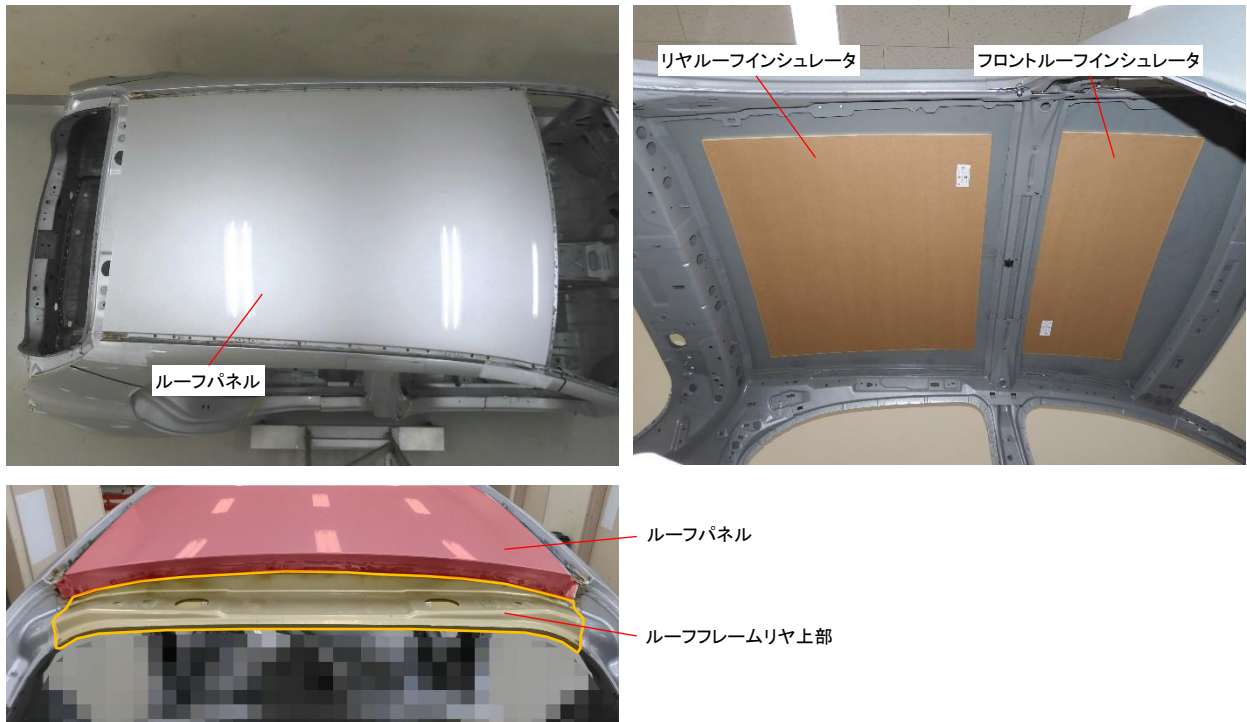
(1) ルーフ構造、補給形態

ルーフパネル後部のバックドア取付部（ルーフフレームリヤ上部）は別の補給部品です。

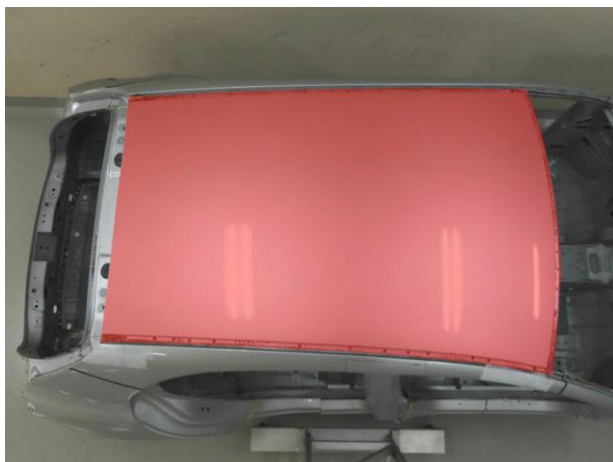
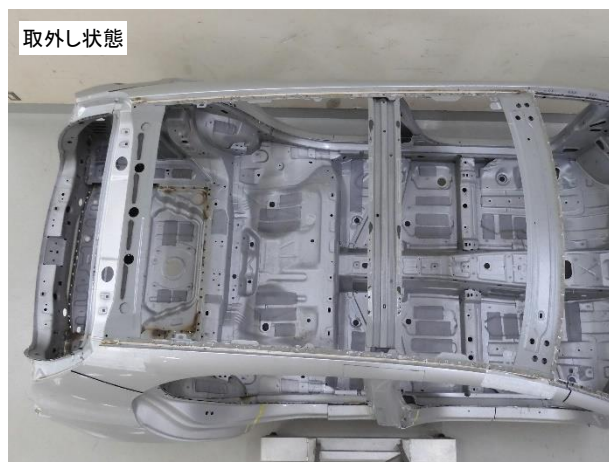
<ルーフパネル取替範囲イメージ>

ルーフパネル全周が溶接で取付けられています。取付ける際は溶接で接合します。

作業範囲例：ルーフパネル取替（指数項目「B260」）

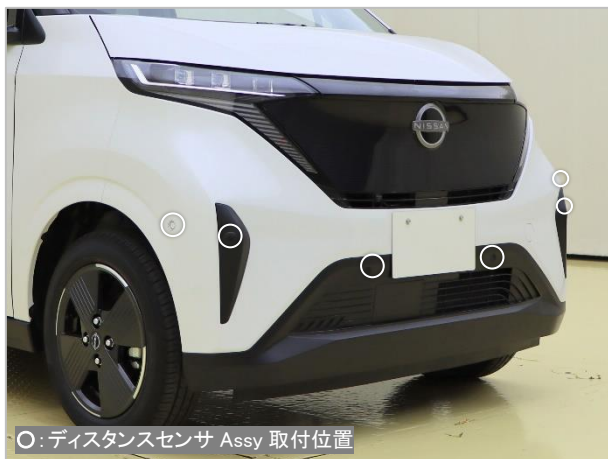
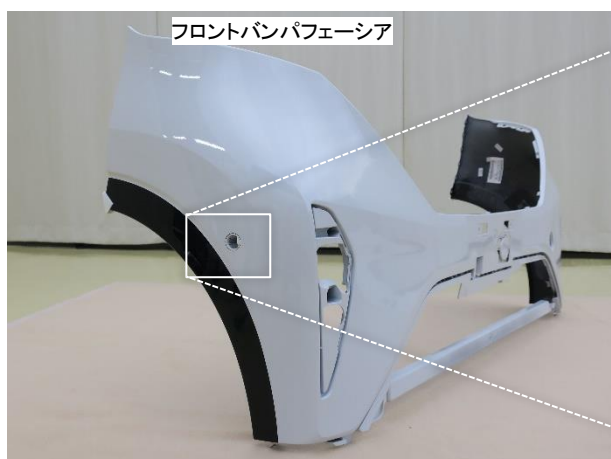
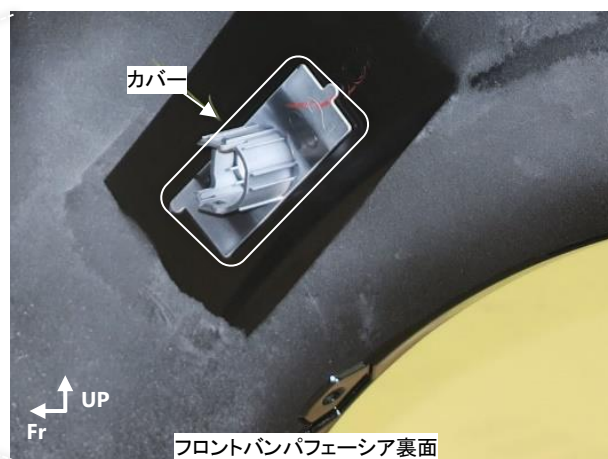
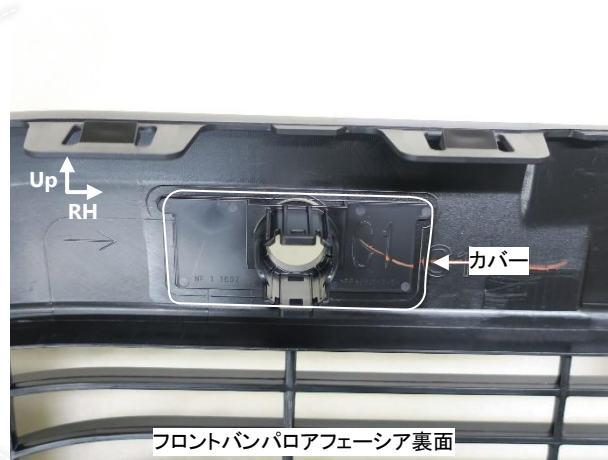
(2) ディスタンスセンサ Assy

障害物を感知するディスタンスセンサ Assy は、プロパイロットパーキング装備の有無で取付数が異なります。フロントバンパフェーシア脱着やディスタンスセンサ Assy 取替を行ってもエーミング作業の必要はありません。

なお、ディスタンスセンサ Assy を取付けるカバーはフロントバンパフェーシアやフロントバンパエアフェーシアと一体で補給されます。

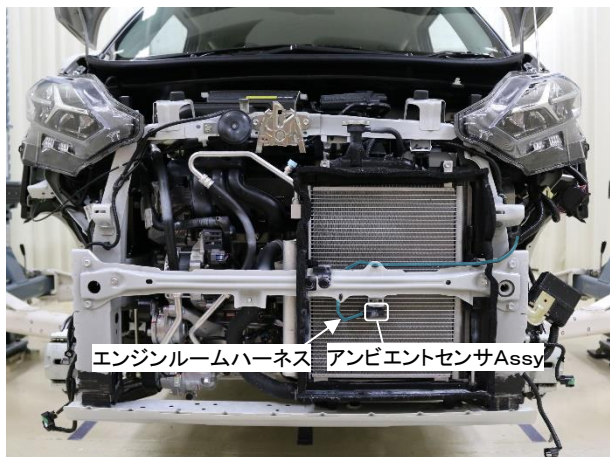
デイズ(B44W)

デイズ(B44W)のアンビエントセンサ Assy は、フロントバンパレインフォース Assy に取付けられています。ボデー側のコネクタが損傷を受けた場合は、コネクタの単品補給設定がないためエンジンルームハーネスが必要となります。

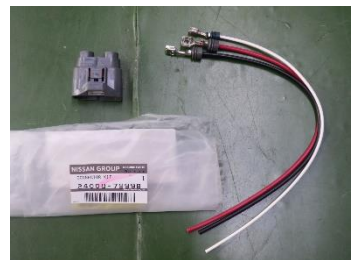
サクラ(B6AW)のモーターームハーネスのコネクタは、パーツカタログ(2022年12月現在)に掲載されていません。今回、一部のコネクタについて電子配線図からコネクタ番号を検索しコネクタキットを確認したので紹介します。

E52: クーリングファン
コントロールモジュール
品番: 24008-7999B
3470 円

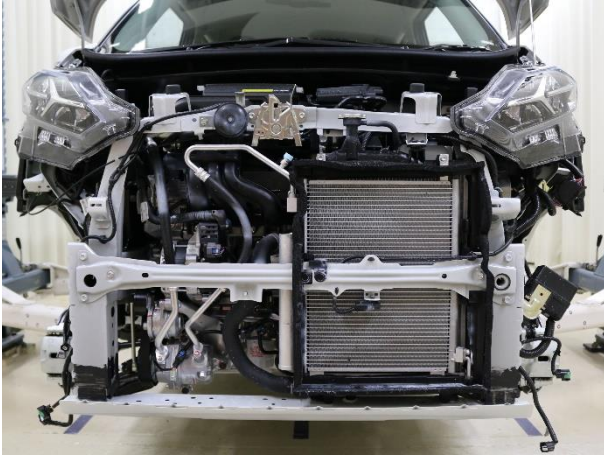
デイズ(B44W)

サクラ(B6AW)、デイズ(B44W)のラジエータコアサポート周辺の構成は、類似しています。フードロックブレースがないため、フロントバンパレインフォース Assy からラジエータコアアップサポートへ波及損傷しにくい構造です。

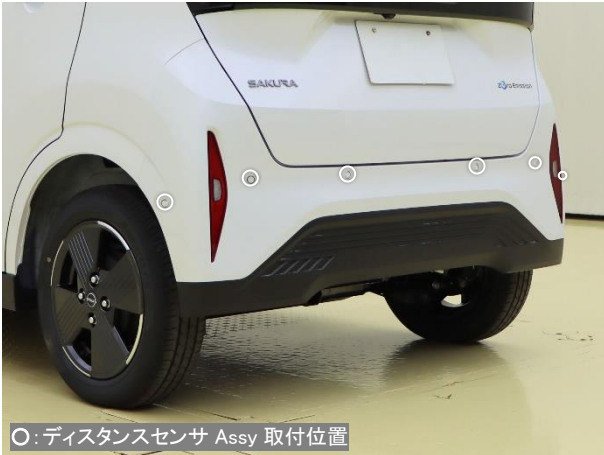
サクラ(B6AW)の障害物を感知するディスタンスセンサ Assy は、プロパイロットパーキング装備の有無で取付数が異なります。リアバンパ Assy 脱着やディスタンスセンサ Assy 取替を行ってもエーミング作業の必要はありません。

なお、ディスタンスセンサ Assy を取付けるカバーは、リアバンパ Assy と一体で補給されます。

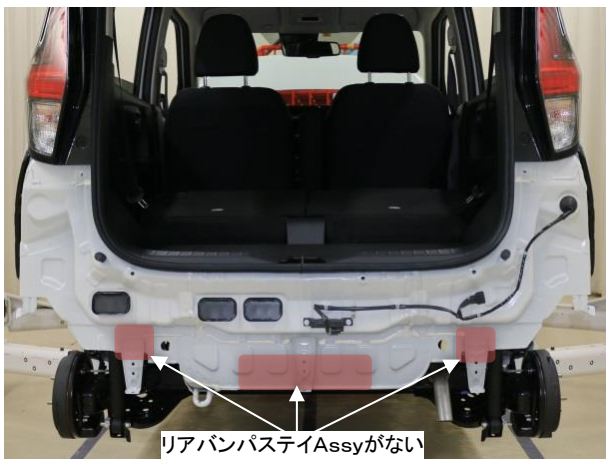
デイズ(B44W)

リアバンパステイ Assy は、デイズ(B44W)には取付けられていませんでしたが、サクラ(B6AW)には取付けられています。リアバンパステイ Assy でエネルギー吸収が行えるため、同一速度で衝突した場合は、デイズ(B44W)よりリアリアフロアやサイドリアメンバへの損傷が小さくなると考えられます。

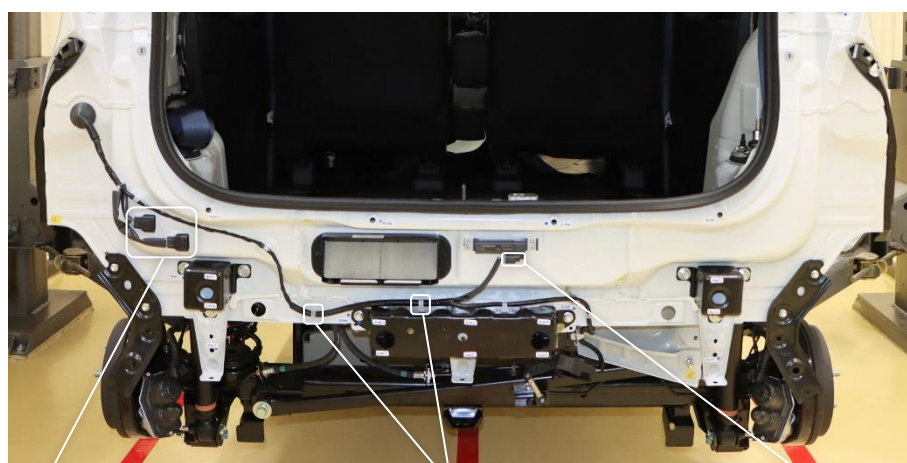
サクラ(B6AW)のボディハーネスのコネクタは、パーツカタログ(2022年12月現在)に掲載されていません。今回、一部のコネクタについて電子配線図からコネクタ番号を検索しコネクタキットを確認したので紹介します。

B13、B14:ワイヤ to ワイヤ
品番:24008-8999E
8160 円

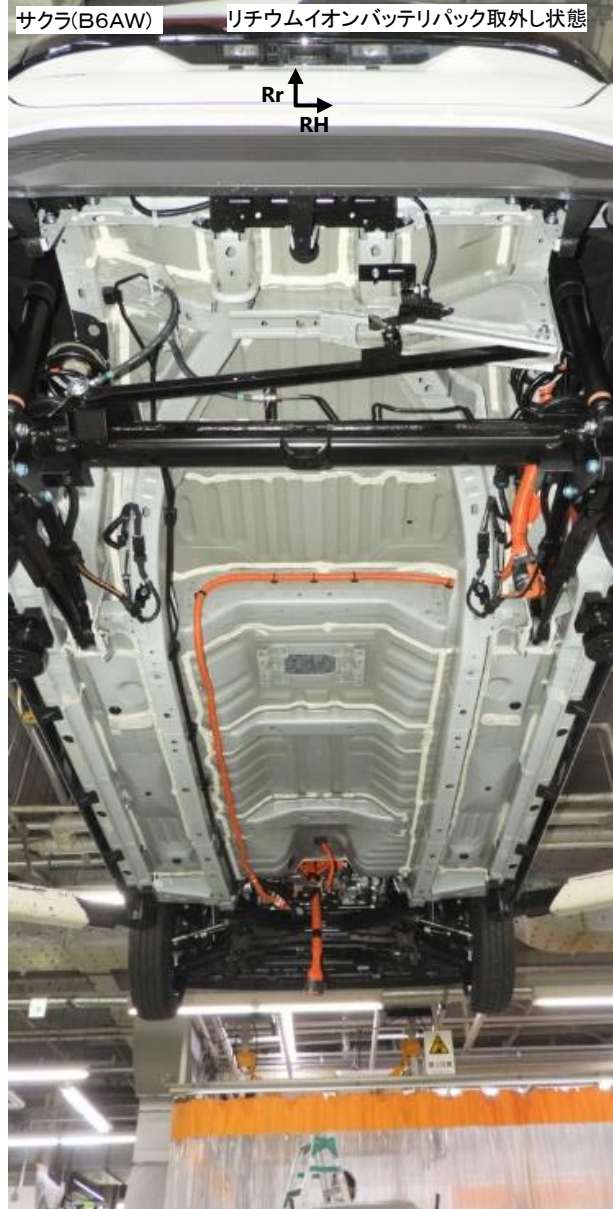
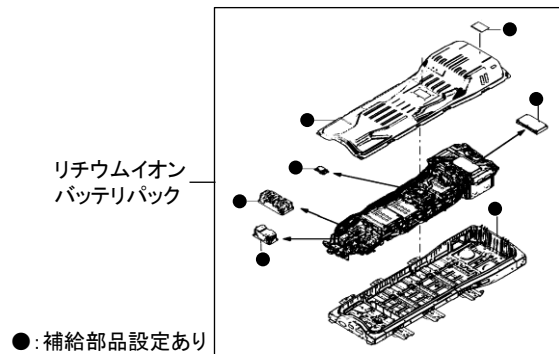
サクラ(B6AW)のリチウムイオンバッテリーパックは、フロア下部に取付けられ、大きさはフロントシート下付近からリヤコイルスプリング付近まであります。ボデーに取付けられるステー部分は、単品の補給部品設定がなくバッテリーフロア Assy と一体構成となっています。

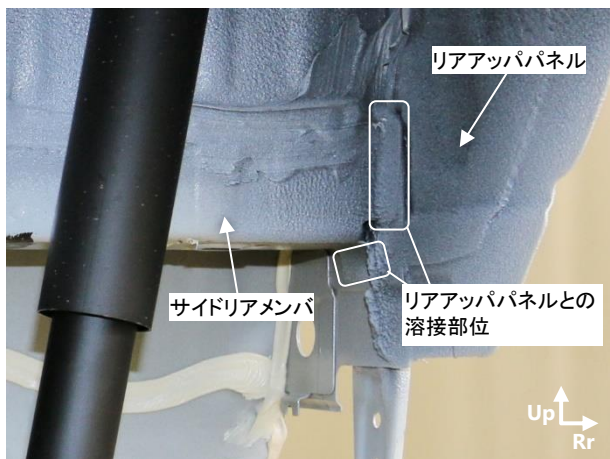
デイズ(B44W)

デイズ(B44W)のサイドリアメンバ後端部は、リアアツパパネルに直接取付けられているため、リアアツパパネルからの波及を受けやすいと考えられます。一方、サクラ(B6AW)のサイドリアメンバ後端部はリアバンパスティ Assy を取付けるブラケット部があり、そのブラケット部を介してリアアツパパネルに取付けられる構造のため、リアアツパパネルからの波及を受けにくいと考えられます。詳しくは3月号のサクラ(B6AW)の後部損傷の復元修理を参照してください。
