フロント下部 / 計測点

全体

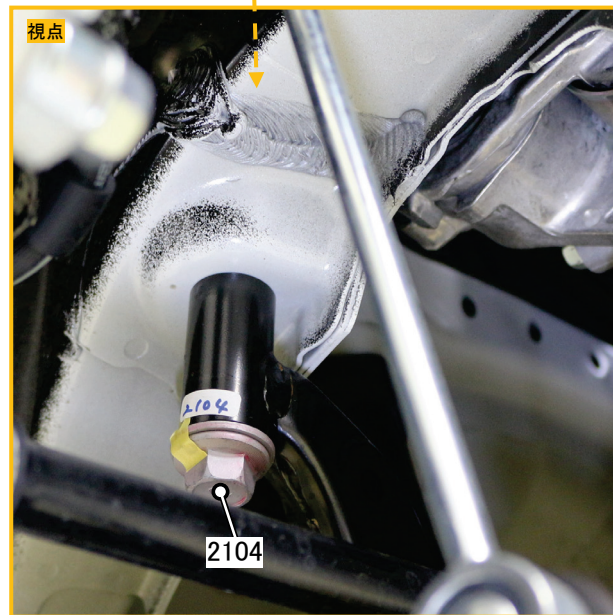
詳細

2100 ボルト頭、2104 ボルト頭、2105 ボルト頭

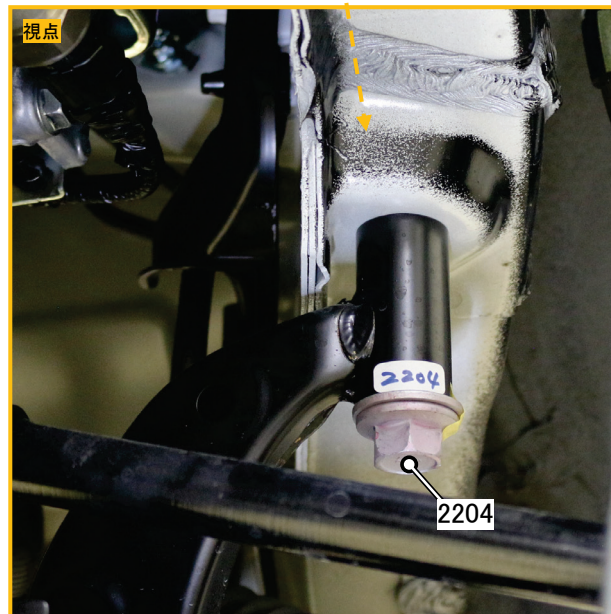
詳細

2200 ボルト頭、 2204 ボルト頭、 2205 ボルト頭
