## フロント下部 / 計測点

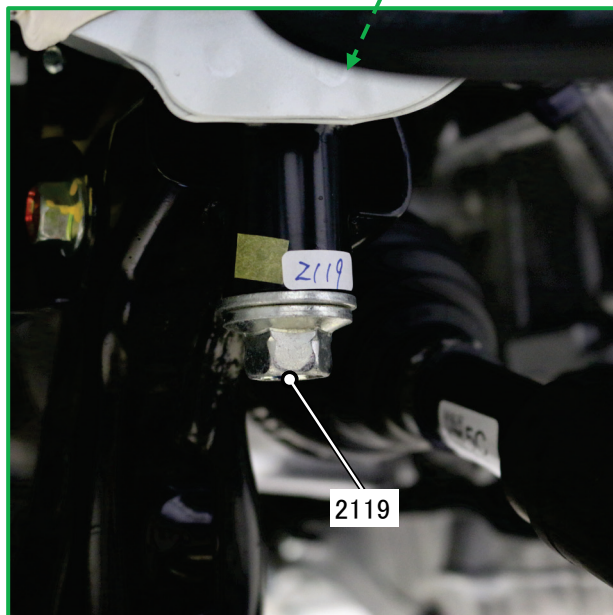
## フロント下部 / 計測点

2108 穴、2109 ボルト頭、2110 ボルト頭、2114 穴、2115 穴、2116 穴、2117 穴、2118 穴、2119 ボルト頭、2124 ボルト頭

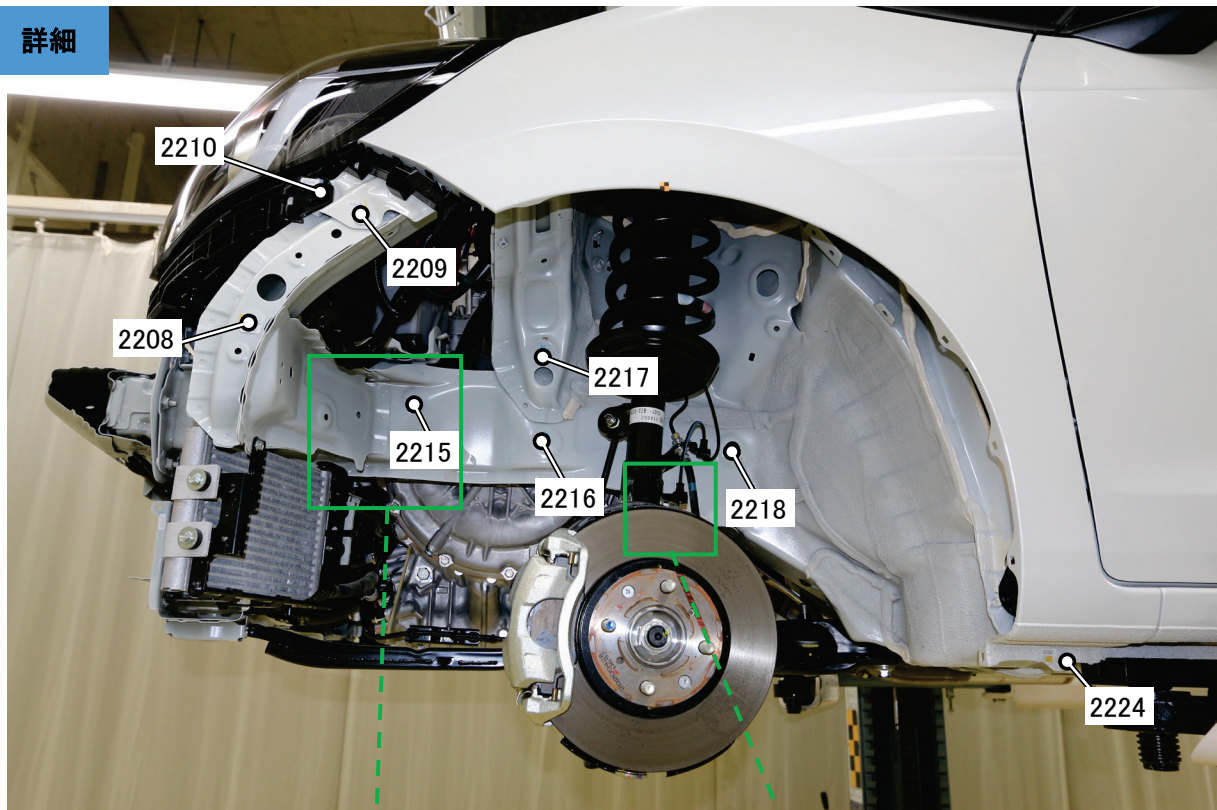
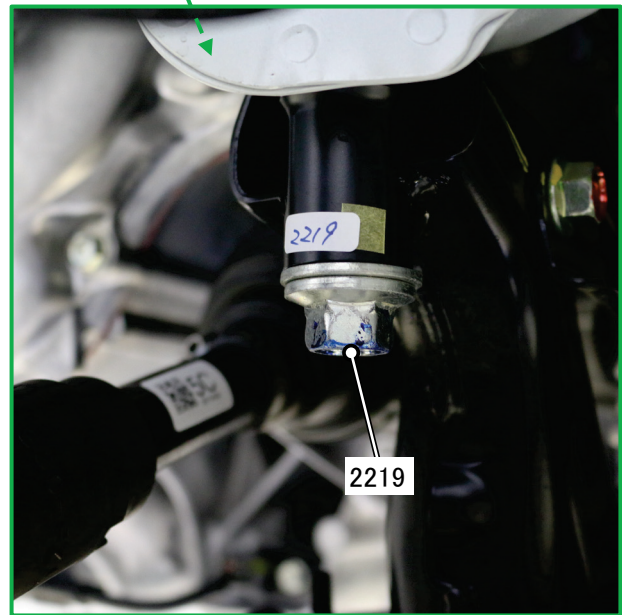
## フロント下部 / 計測点

2208 穴、 2209 ボルト頭、 2210 ボルト頭、 2214 穴、 2215 穴、 2216 穴、 2217 穴、 2218 穴、  
2219 ボルト頭、 2224 ボルト頭
