JIKEN CENTER News

自研センターニュース 平成29年7月15日発行 毎月1回15日発行(通巻502号)

| ホンダ フリード(GB5) 前部損傷の復元修理 | |
| ホンダ フリード(GB5) 後部損傷の復元修理 | |

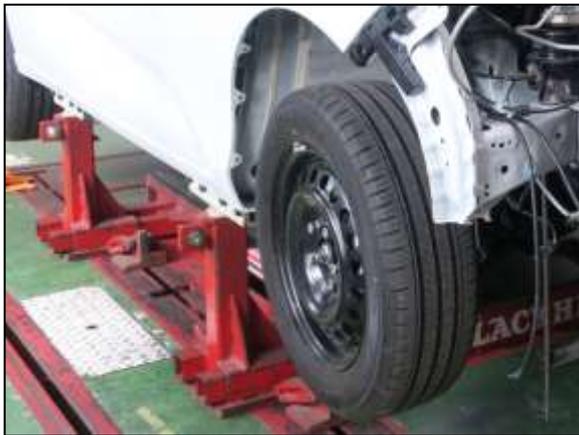
- (1) ボデーフレーム修正機への車両取付け
コーレック(床式・フロアタイプ)を用いて、計測の結果と変形の程度を考慮して4点固定としました。

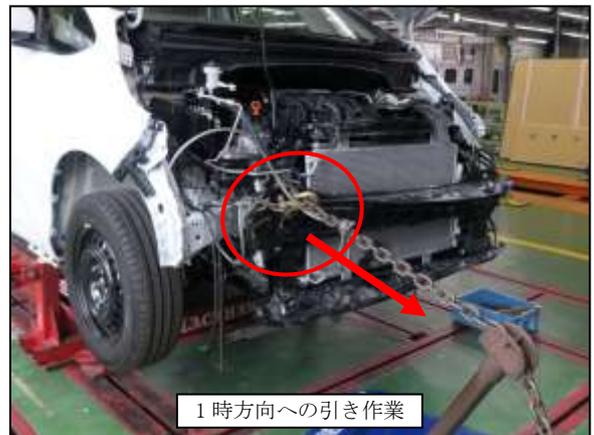
骨格全体を修正するため、フロントバンパビームと右フロントサイドフレームにチェーンを掛け1時方向へ引き作業を行いました。

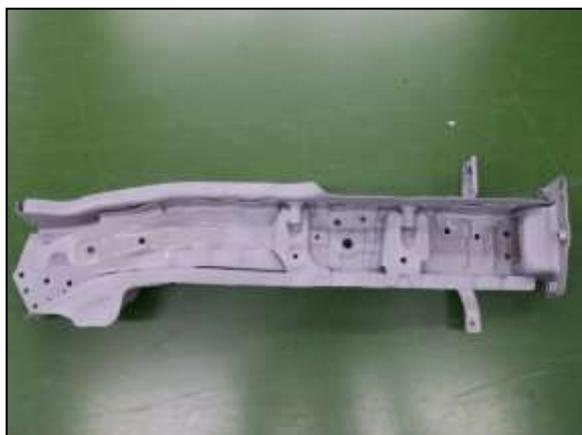
(1) 補給部品のフロントサイドフレーム COMP より、アウトリガ部を取外して右フロントサイドフレーム前側を使用しました。

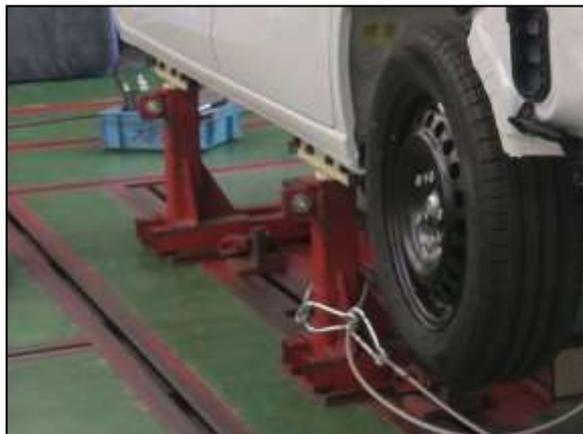
(1) ボデーフレーム修正機への車両取付け
コーレック(床式・フロアタイプ)を用いて、
計測の結果と変形の程度を考慮して4点固定
としました。

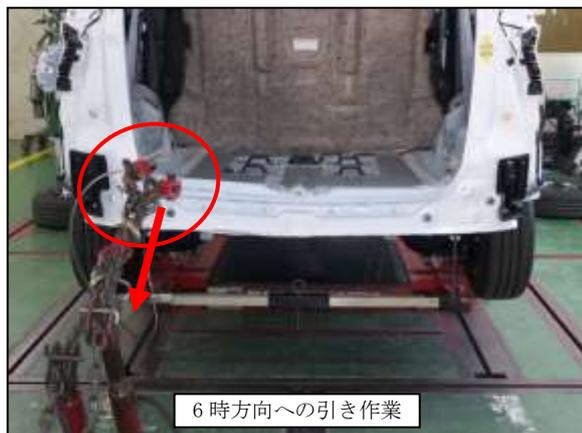
①骨格全体を修正するため、リヤパネルと左
リヤピラーロアガターにクランプを取付け、6
時方向への引き作業を行いました。

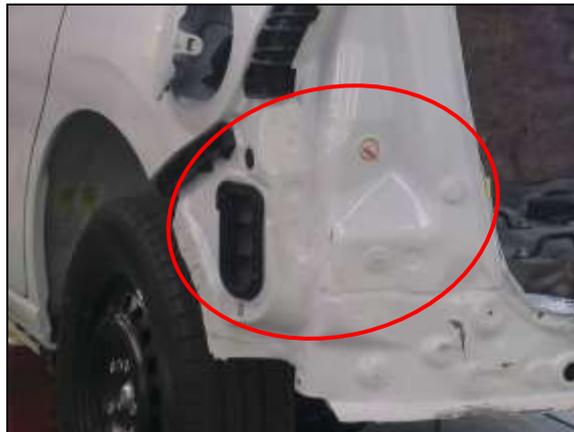
②寸法復元作業により、左リヤアウトサイド
パネル下部の歪が修復できました。

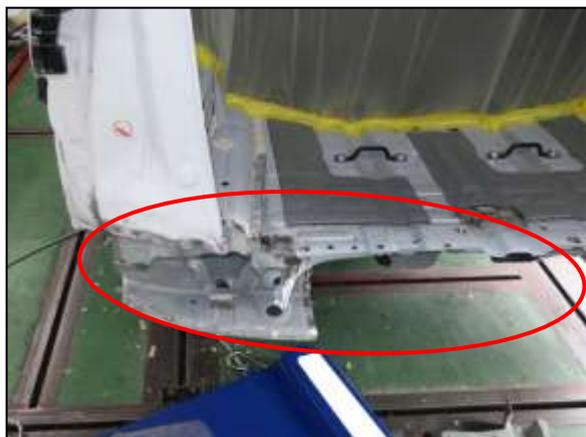
(1) リヤパネル、リヤフロアエンドクロスメンバを取外し、リヤフロアエンドパネルを粗切りしました。

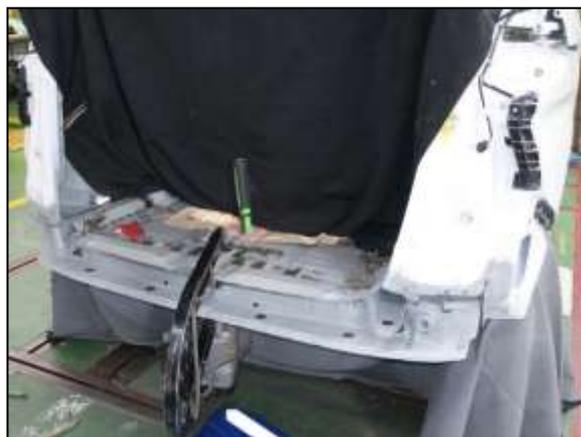
(6) 半裁したリヤフロアエンドパネルを、ス
ポットおよびプラグ溶接で取付けました。

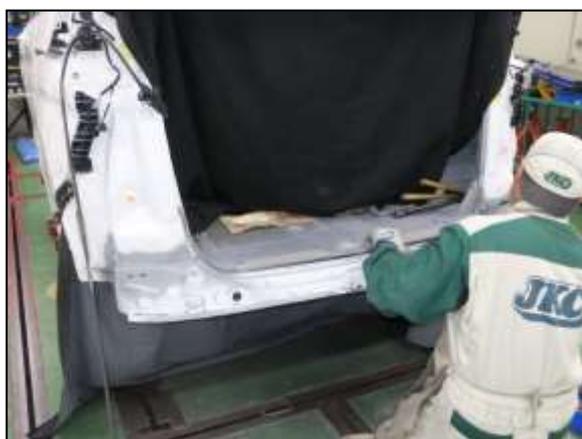
(7) リヤパネルを取付けます。

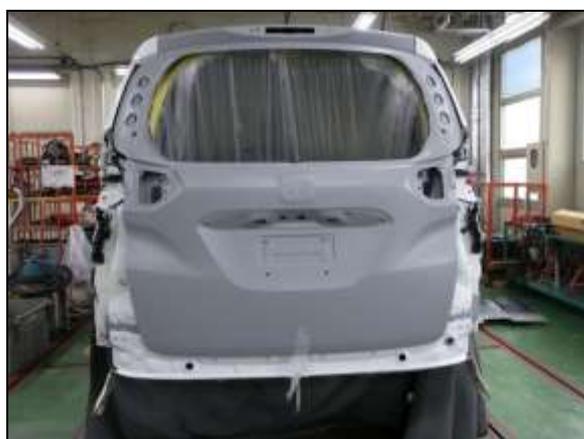
(8) バックドアなどの関連部品を取付けて、建
付けを確認します。

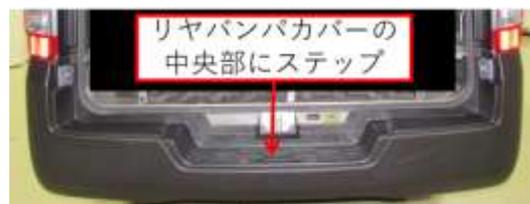
一方、今回の実験車両のリヤバンパは、右図のように、リヤバンパカバーの中央部にステップ（踏み台）が組み込まれている構造であり、このような構造のバンパに関する低速の衝突実験は過去に実施していませんでした。
