JIKEN CENTER News

自研センターニュース

トヨタカムリ (AXVH70) 前部損傷の復元修理

前部損傷の復元修理

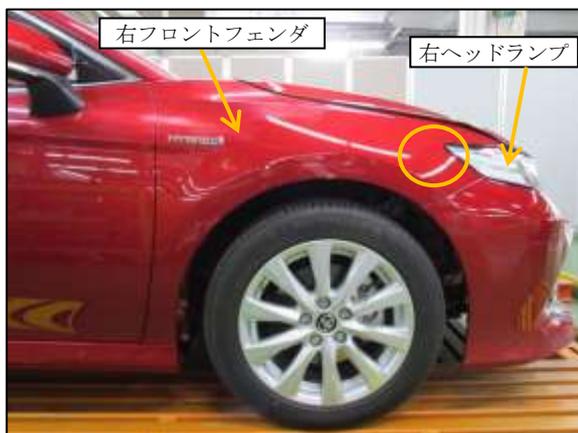
③右フロントフェンダの前部に、右ヘッドランプの押込みによる僅かな歪みが発生しています。

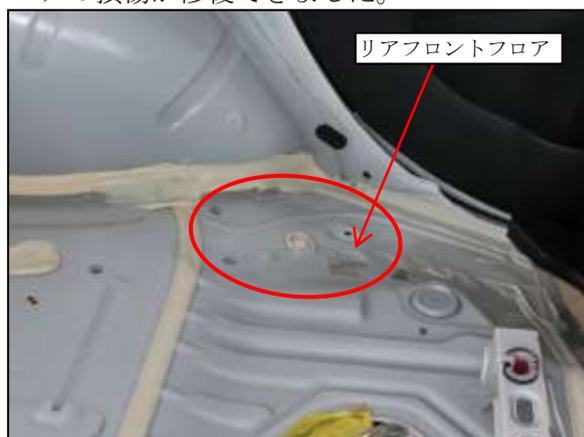
② 寸法復元作業により、リアフロントフロアの損傷が修復できました。

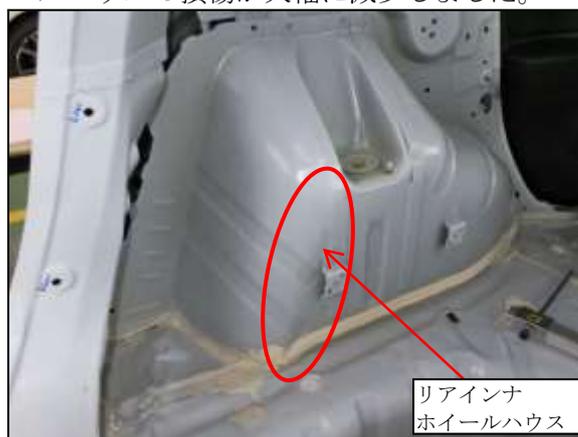
③ 寸法復元作業により、リアインナホイールハウスの損傷が大幅に減少しました。

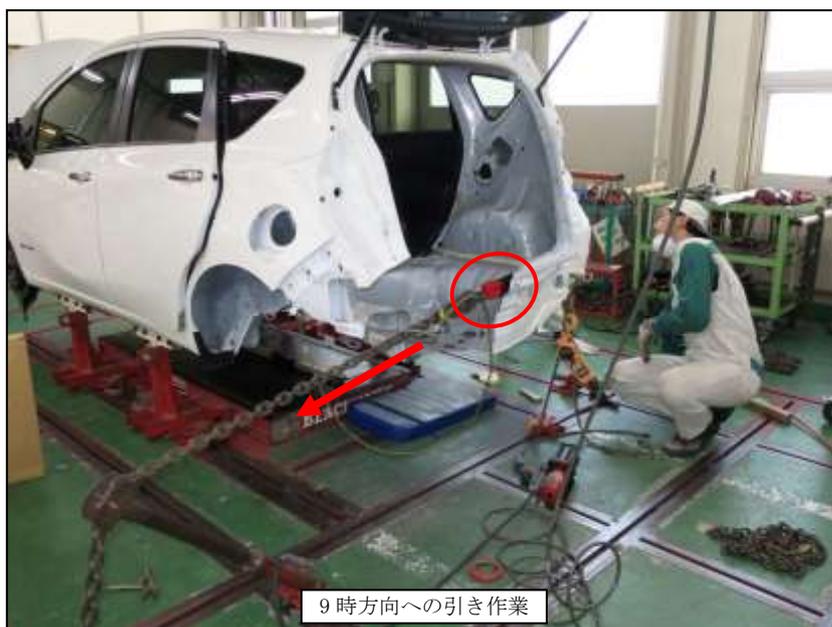
⑤ 右リアドアの建付けが狭かったので、リアパネルにクランプを付け 9 時方向へ引き作業を行いました。

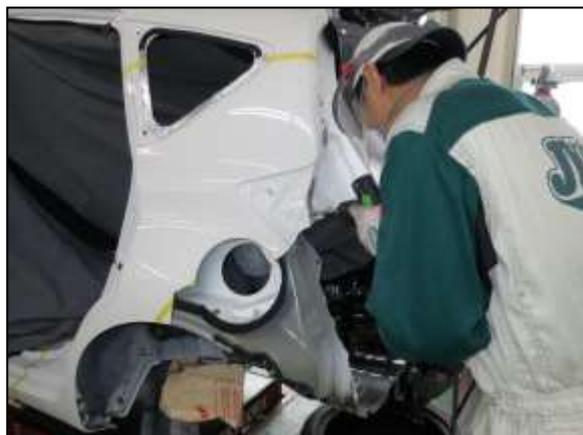
7-1. 溶接部品の取外し作業（リアフェンダ）

左リアフェンダを取外しました。

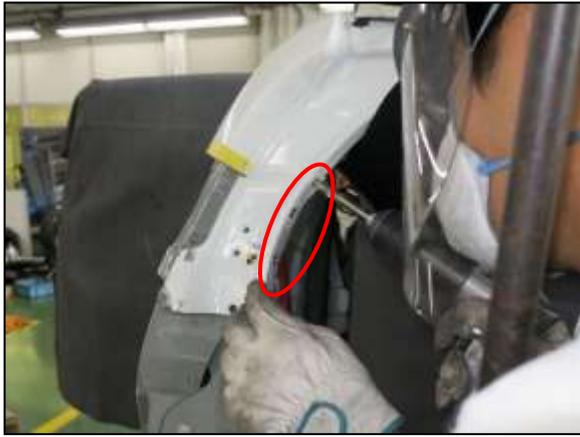
③ 左リアインナピラーを取外しました。

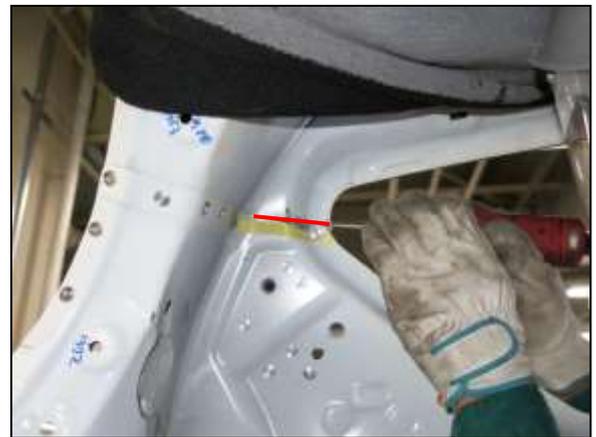
⑥ 左リアインナピラー後部を半裁しました。

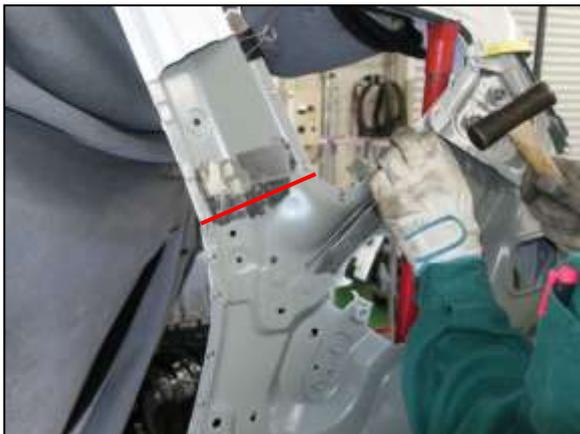
⑦ 左リアインナピラー前部を半裁して取外しました。

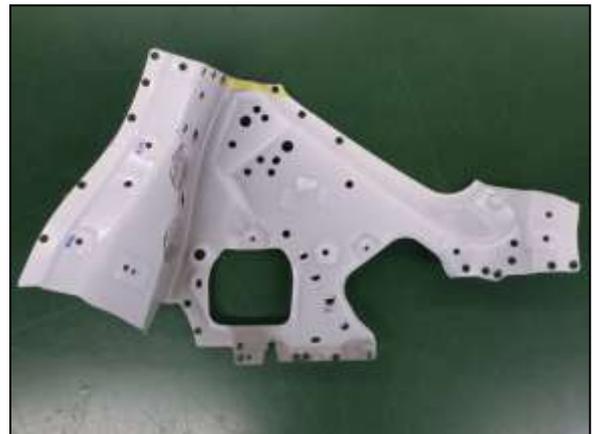
⑧ 半裁して取外した左リアインナピラー

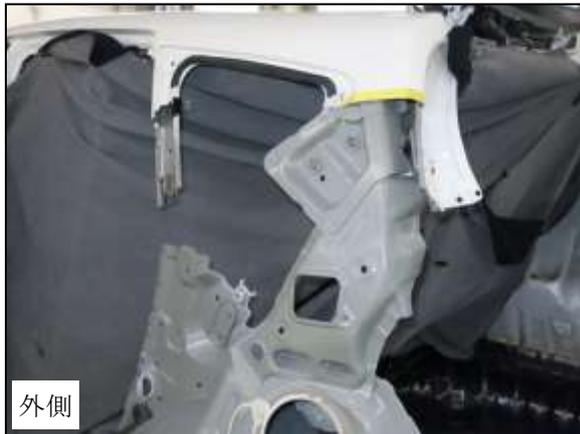
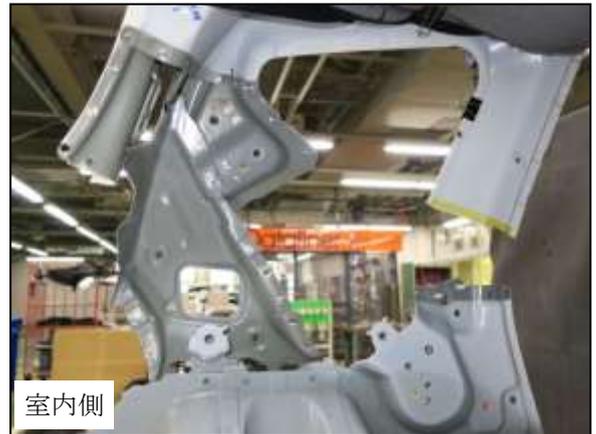
⑨ 半裁した左リアインナピラーを取外した車両の状態。

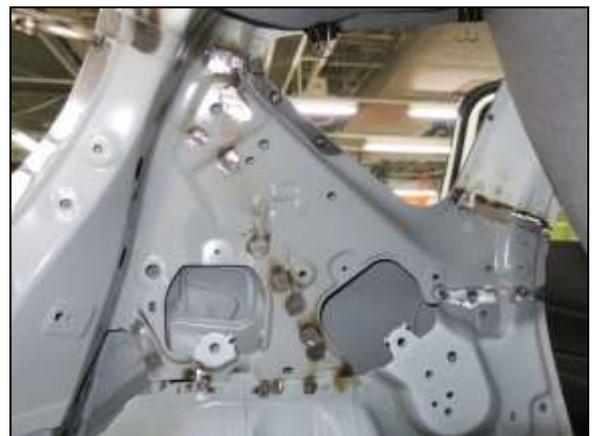
⑬ 半裁、プラグ溶接を研磨後の左リアインナピラーの状態。
