自研センターニュース

平成24年6月15日発行 毎月1回15日発行(通巻441号)

極低速衝突実験(その1)

ホンダ・N BOX (JF1型) フロントサイドフレームCOMP 先端部修理事例の紹介

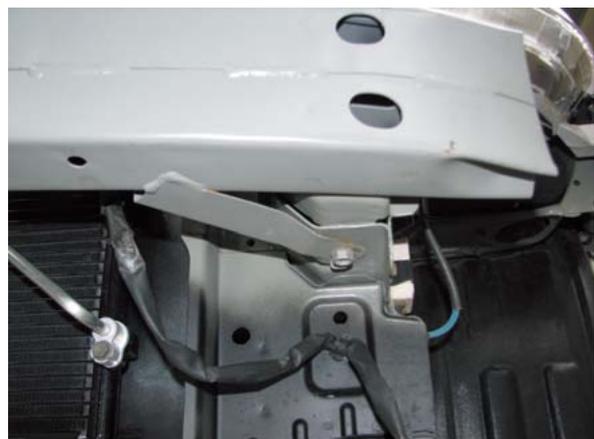
(1)有効衝突速度 2.4km/h

主な損傷部位

- ・バンパカバーが全体的に変形
- ・バンパラインホースメント左右ステー部変形
- ・その他の部位の損傷なし

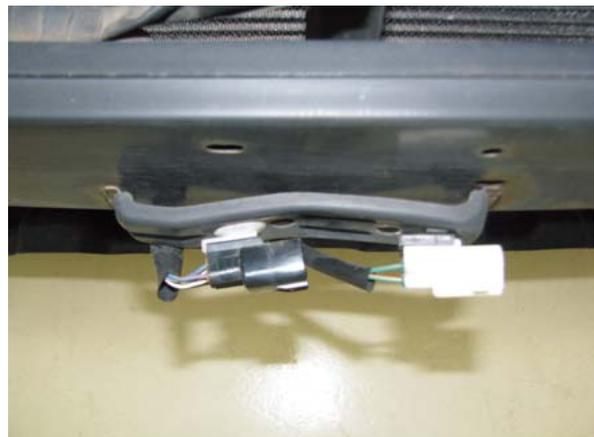
(3)有効衝突速度 2.7km/h

主な損傷部位

- ・バンパカバー中央部変形
- ・ラインホースメント中央ブラケット部変形
- ・その他の部位の損傷なし

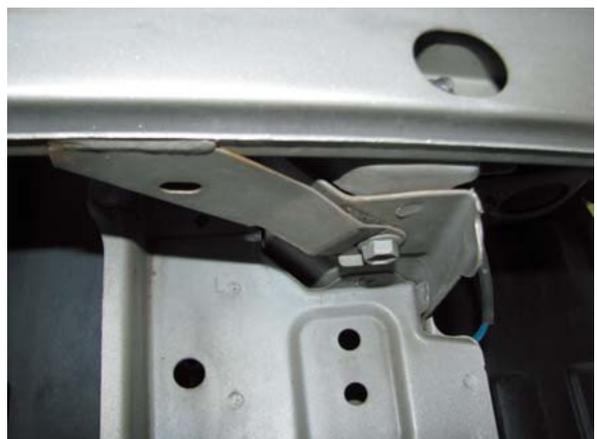
(4)有効衝突速度 2.9km/h

主な損傷部位

- ・リインホースメント左右ステー部変形
- ・バンパカバー、エネルギーアブソーバ、およびその他の部位の損傷なし

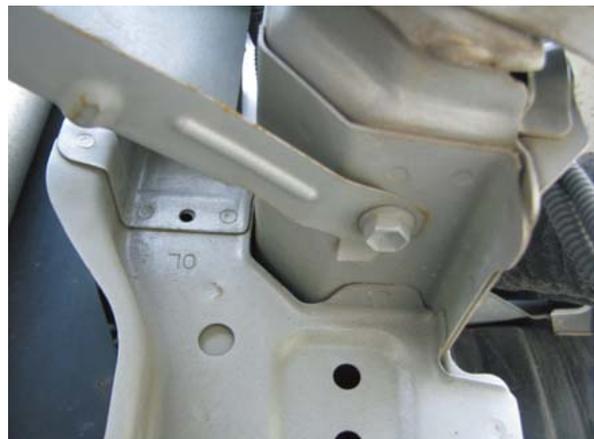
(5)有効衝突速度 2.9km/h

主な損傷部位

- ・リインホースメント左右ステー部変形
- ・バンパカバー、エネルギーアブソーバ、およびその他の部位の損傷なし

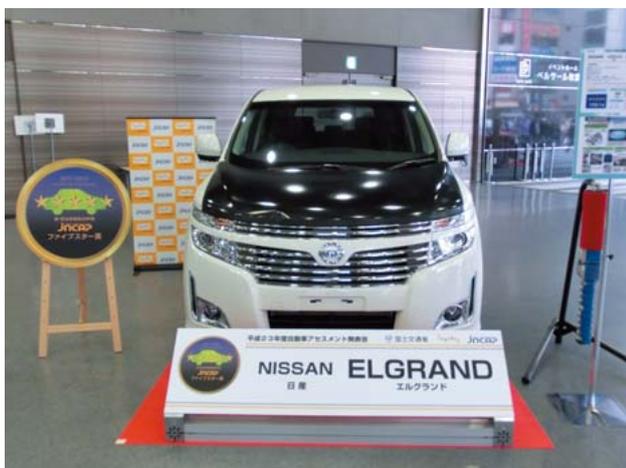
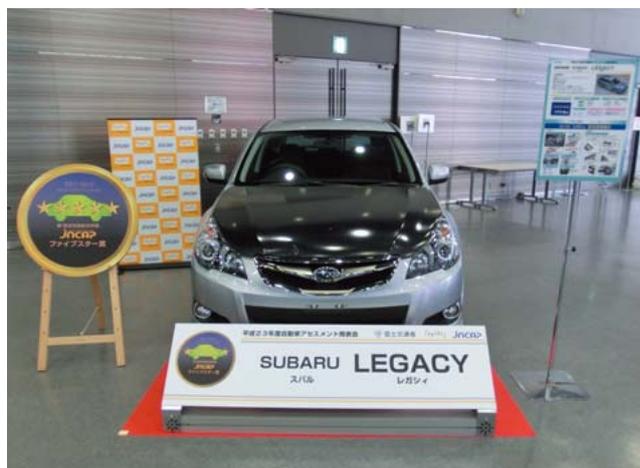
歩行者脚部保護性能試験実施車両

両車ともフロントバンパの変形は弾性変形程度であり復元していました。

ボンネットに若干の凹みがありました。実験を複数回実施するため、ボンネットは新品部品に替えられています。

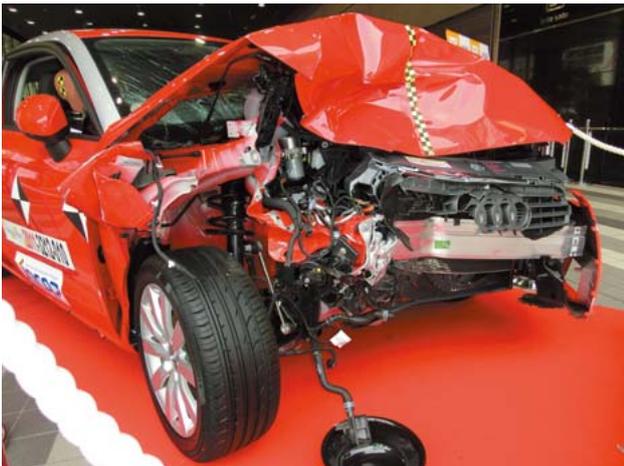
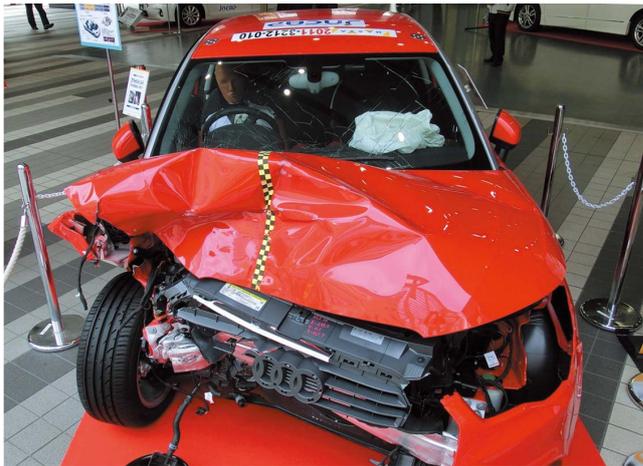
オフセット前面衝突試験実施車両
デフォーマブルバリア(アルミ製ハニカム構造で衝撃を吸収しながらつぶれる)に車両全幅の40%を64km/hで衝突させています。フルラップ前面衝突試験と比べて衝突時のエネルギー吸収を局部的に受けることになり、車両の変形量が多くなる試験です。右フロント部が大きく変形していますが、キャビン(乗員の生存空間)は確保されています。

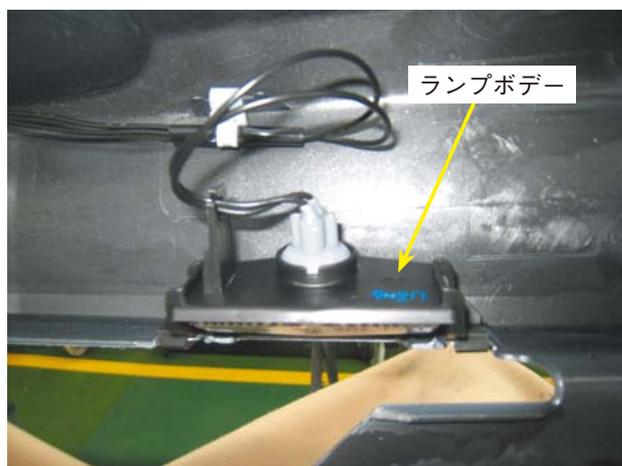
写真4

ライセンスランプレンズ、ライセンスランプバルブが損傷しても単品で取替えることができますが、ランプボデーが損傷した場合は、ライセンスランプ (Assy) での補給になります。(写真4)

*ライセンスランプ (Assy) の補給部品にプロテクタテープは含まれません。
