# JIKEN CENTER News

平成28年7月15日発行 毎月1回15日発行(通巻490号)

# アルミニウム製ボンネットの修理事例

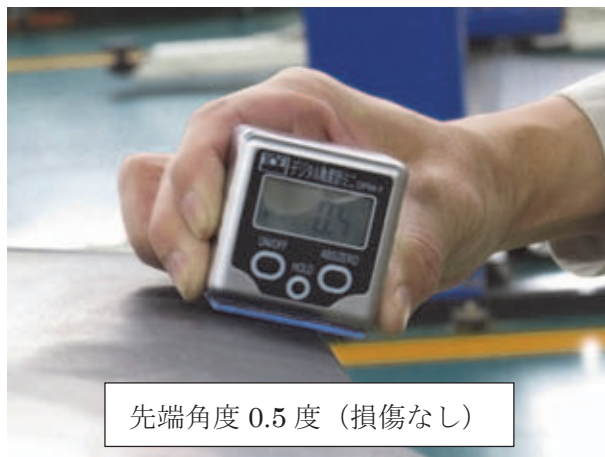
トヨタ プリウス 30 系のボンネットへ衝突をイメージし、大型ハンマにてボンネット先端のヘミング部に「折れ」が発生する損傷を作成しました。
