JIKEN CENTER News

スズキ アルト (HA36S)

後部損傷の復元修理

ダイハツ キャスト (LA250S)

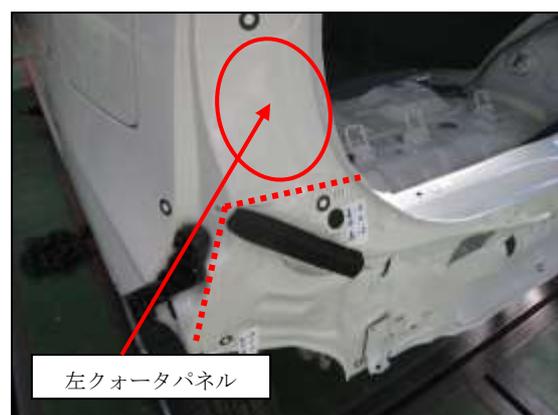
(c) 左クォータパネルに歪が発生しています。
