JIKEN CENTER News

自研センターニュース

10
OCTOBER 2017

トヨタ プリウス 50 系 前部損傷の復元修理

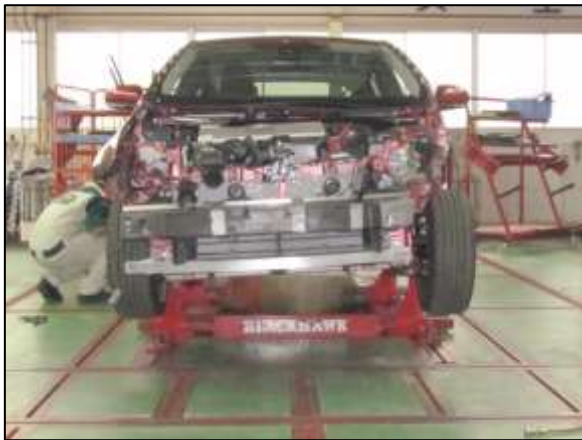
①コーレック(フロアタイプ)を用い、変形の程度を考慮して4点固定としました。

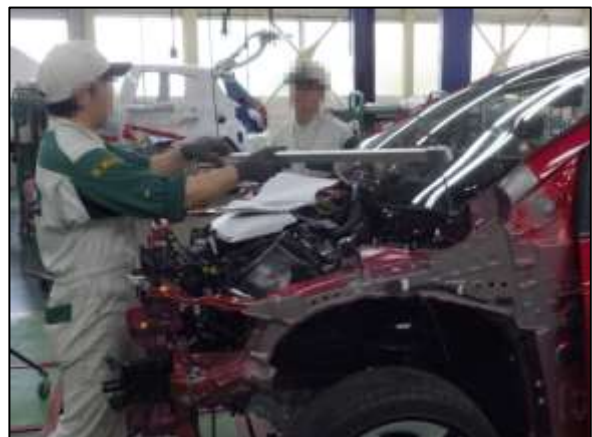
④引き作業の効果を確認するため計測作業を行いました。左右とも8割ほど寸法修正できました。

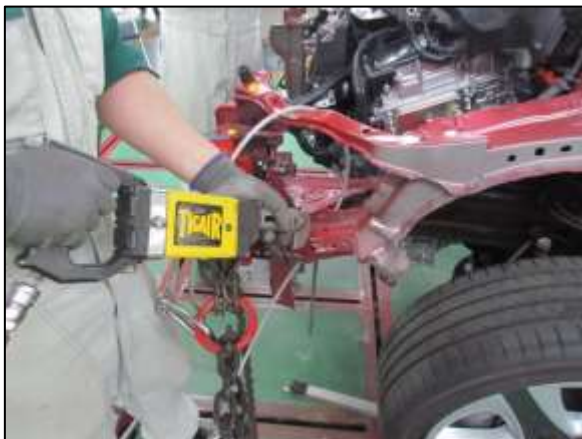
⑨左サイドメンバにのみ引き作業の力を加えるため、作業を行う前に左フェンダエプロンブレースを一部切断しました。

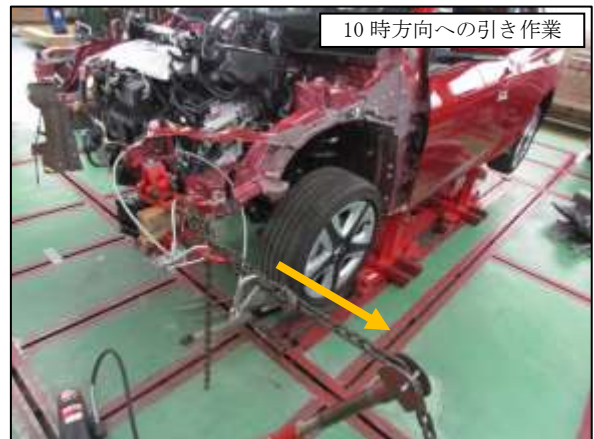
⑩ 左サイドメンバは再度 10 時方向に引くことで、振れ方向の寸法修正ができました。

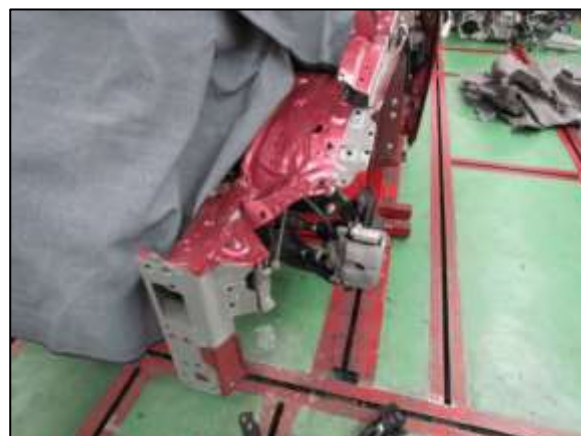
②左ラジエータサポートおよび左フェンダエプロンブレースを取外した状態です。

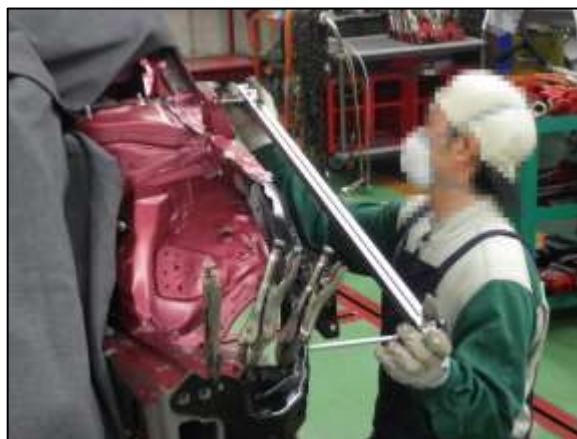
②計測器具とボデー寸法図を使用し、正しい取付位置に合せます。

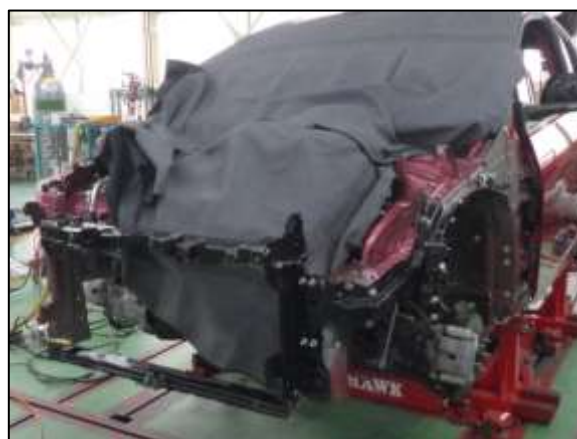
④骨格部位の取替作業が終了した状態です。
