JIKEN CENTER News

自研センターニュース 平成29年11月15日発行 毎月1回15日発行(通巻506号)

ダイハツトール (M900S)

前部損傷の復元修理

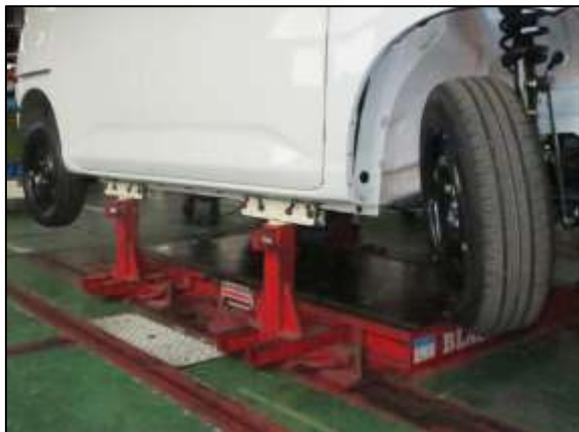
- (1) ボデーフレーム修正機への車両取付け
コーレック (床式・フロアタイプ) を用いて、計測の結果と変形の程度を考慮して4点固定としました。

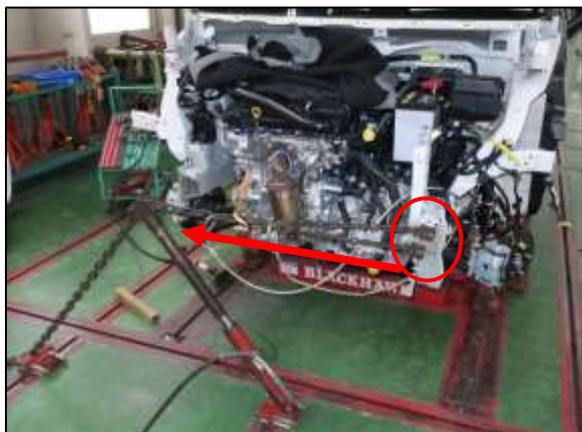
(3) 左フロントサイドメンバも左へ振れていたため先端部をクランプして、3時方向へ引き出し作業を行いました。

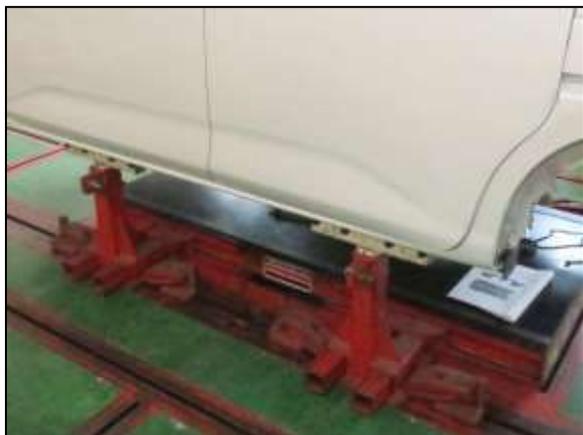
- (1) ボデーフレーム修正機への車両取付け
コーレック (床式・フロアタイプ) を用いて、計測の結果と変形の程度を考慮して4点固定としました。

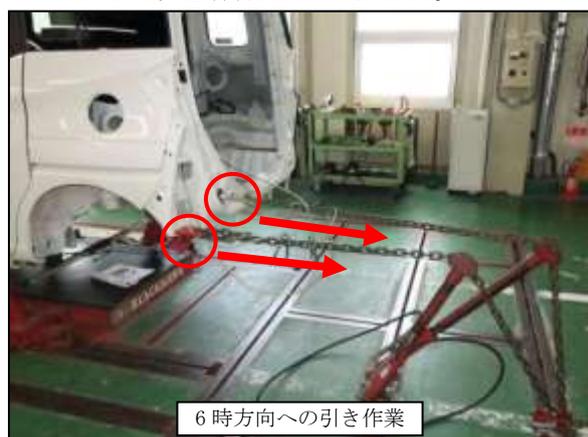
- ③ 左リヤフロアサイドメンバ、左クォータホイールハウスパネルアウト&インナは、まだ寸法差があったので、クランプを付け直し6時方向へ引き作業を行いました。

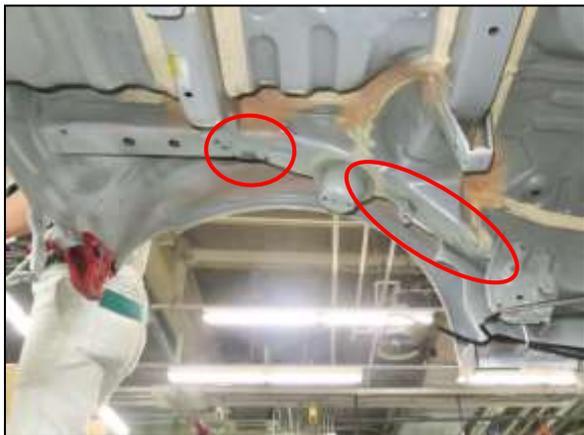
⑤ 引き作業により、左リヤフロアサイドメンバは、基準寸法値内に修正できました。

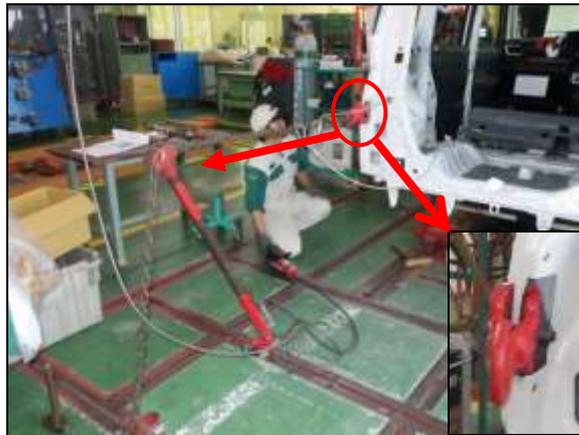
⑥ 左クォータパネルと左スライドドアとの建付けが基準値より狭かったので、クォータパネルを一部切開してクランプを取付け、6時方向へ引き作業を行いました。

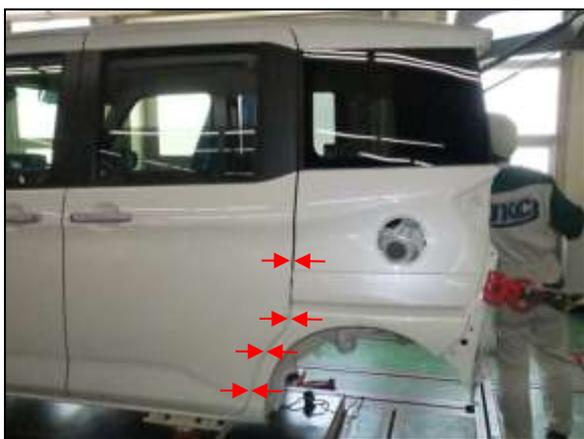
⑦ 引き作業により、左クォータパネルと左スライドドアの建付けが修復できました。

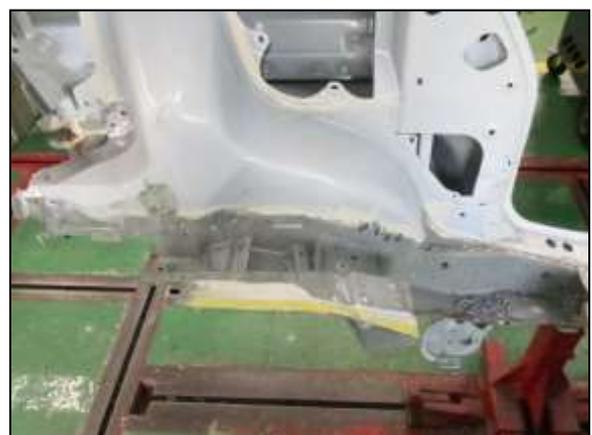
(6) 左リヤフロアサイドパネル、左リヤショックアブソーバブラケット、左ボデーマウンティングブラケット No. 1 を取外した状態

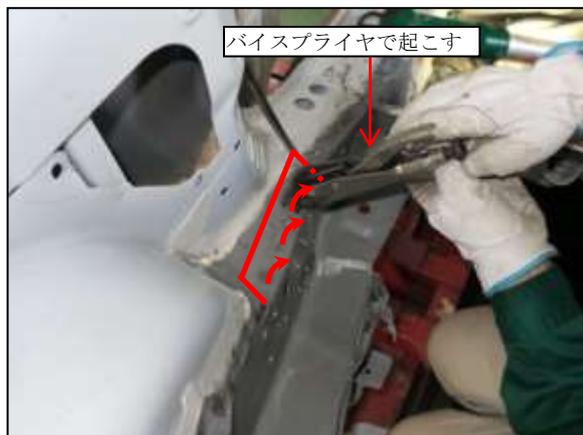
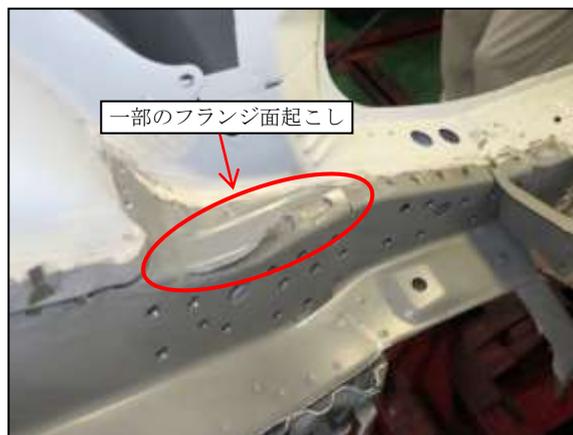
(9) 左リアフロアサイドメンバは後方へ下げて取外す際に、左リアフロアサイドメンバの一部のフランジがフロアサイドメンバインナリヤ（仮称）に接触して取外すことができません。

そのため、リアフロアサイドメンバが湾曲している部分のフランジ面に、切込みを入れてフランジを起こし、後方へ下げてもフロアサイドメンバインナリヤ（仮称）に接触しないようにしました。

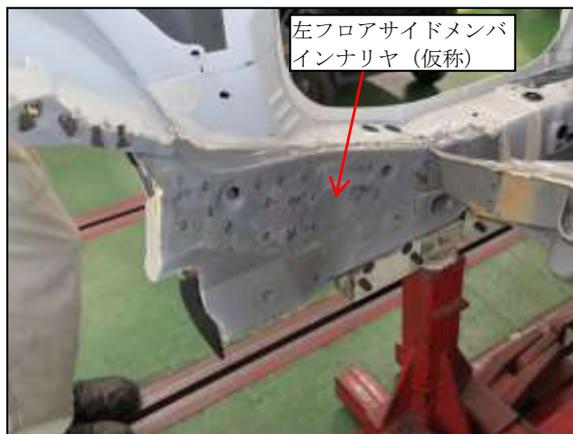
(11) 左フロアサイドメンバインナリヤ（仮称）
を取外さず、左リヤフロアサイドメンバを取
外すことができました。

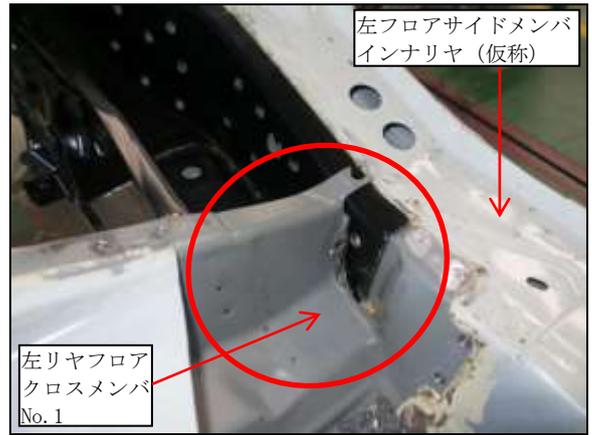
(3) リヤフロアサイドメンバをクォータホイールハウスパネルインナ、フロアサイドメンバインナナリヤ（仮称）、リヤフロアクロスメンバ No. 1 の間に差込んで取付けました。

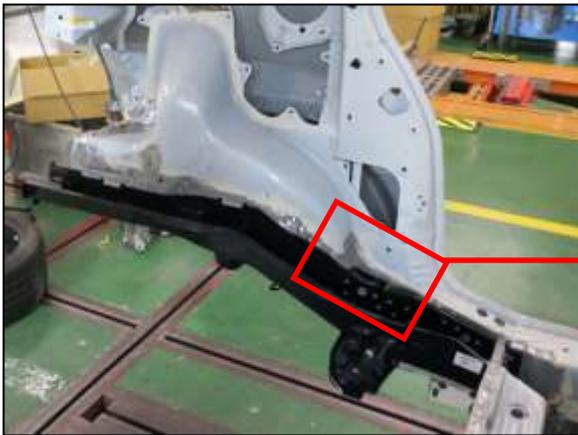
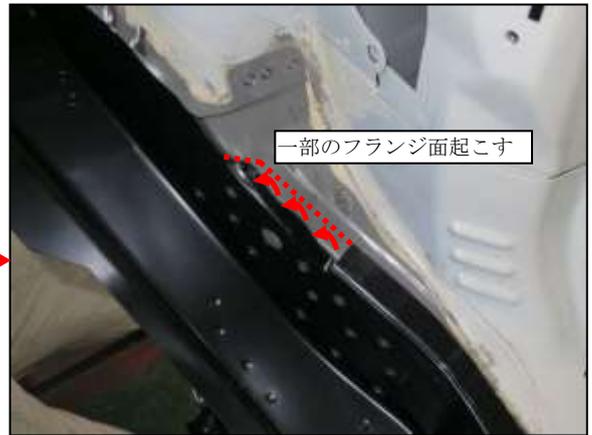
(4) 一部のフランジ部が入らないので、取外し時と同様に切込みを入れ、フランジを起こしました。

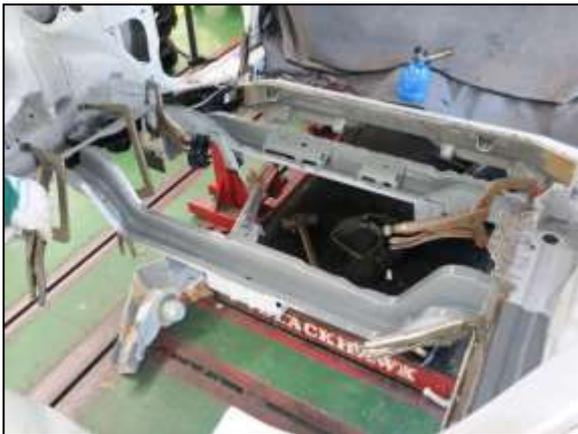
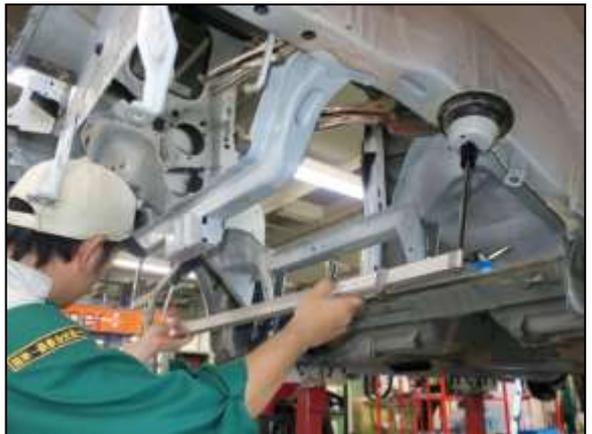
(5) リヤフロアサイドメンバを取付けるため、リヤフロアクロスメンバ No. 2、リヤフロアセンタを仮合わせして寸法計測を行い、関係部品との位置関係を確認しました。

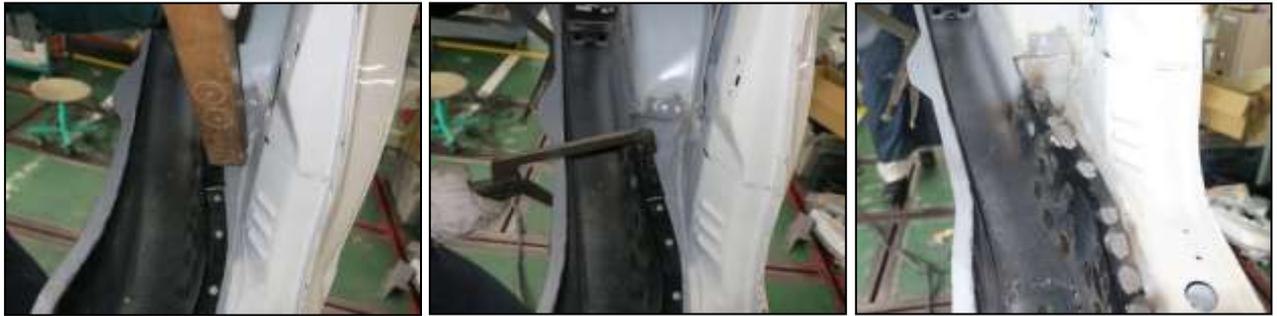
(6) 起こしたフランジは、木片とバイスプライヤを用いて元の形状に修正し、プラグ溶接で取付けました。

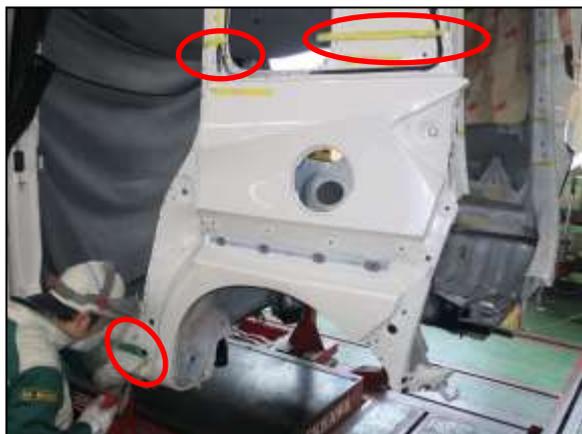
(1) 切継ぎ位置 3 か所で左クォータパネルを半裁しました。

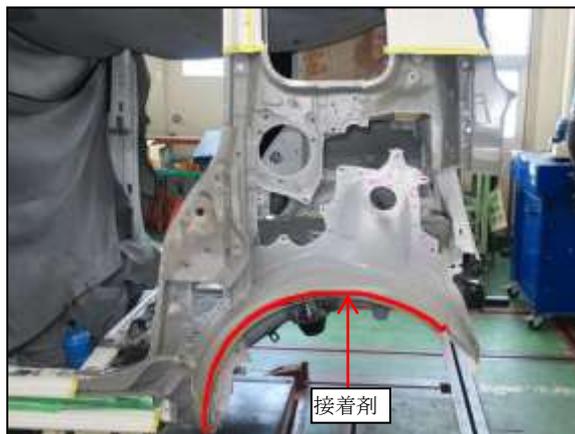
(2) 左クォータパネルを取外した状態。

— の部分は、接着剤が塗布されていました。

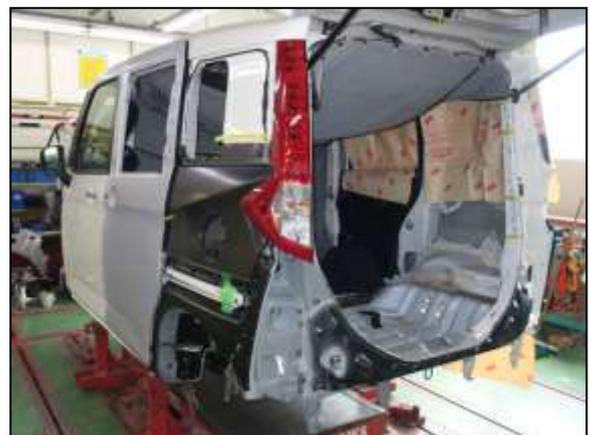
(6) 左クォータパネルを仮合わせし、外装部品を取付けて関連部品の建付けを確認しました。

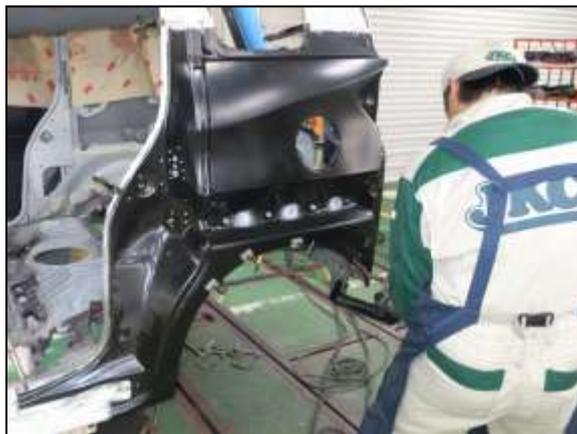
(10) 左クォータパネルと左クォータホイールハウスパネルアウタとの接着部分を密着させるため、接着周辺から溶接してクォータパネルを固定しました。

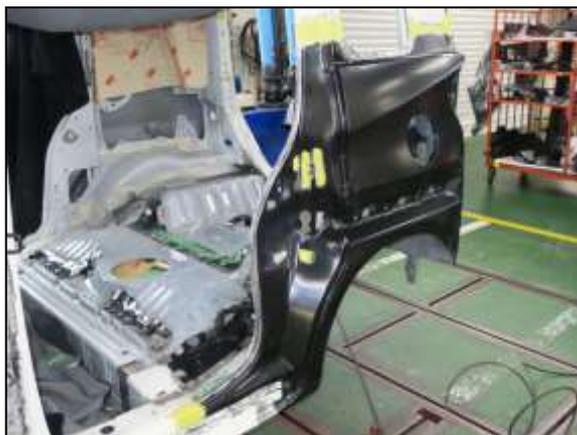
(12) 3か所の切継ぎ部分の溶接を研磨してパテ仕上げし、すべての溶接作業が終了しました。

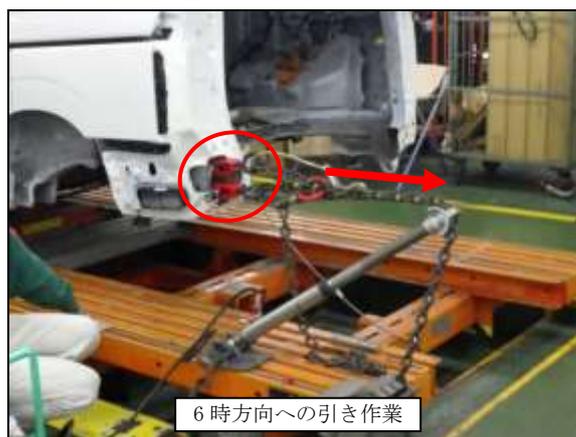
- ① 左側の骨格を修正するため、リヤロアパネルを切開してリアサイドメンバエクステンション後端部にチェーンを掛け6時方向へ引き作業を行いました。

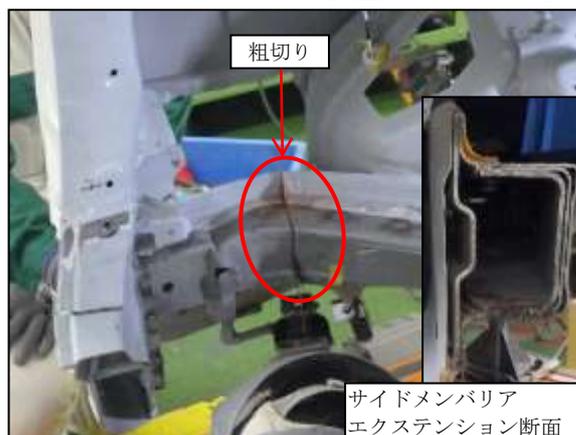
- ③ リアサイドメンバの寸法復元と粗出し作業を効果的にするため、サイドメンバリアエクステンションを粗切りしました。

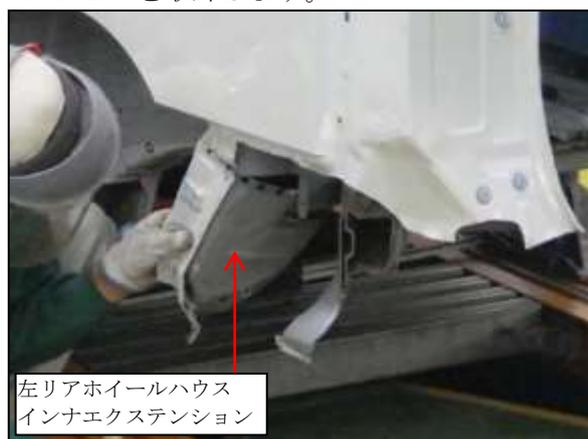
- (1) 左リアサイドメンバの寸法修正が完了したので、左リアホイールハウスインナエクステンションを取外します。

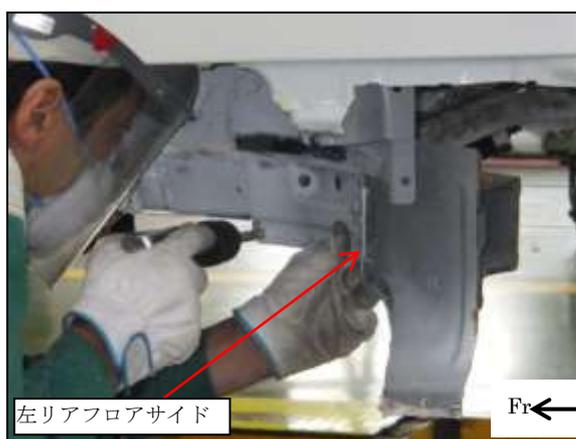
- (2) 粗切り後に残った、左リアフロアサイドを取外します。

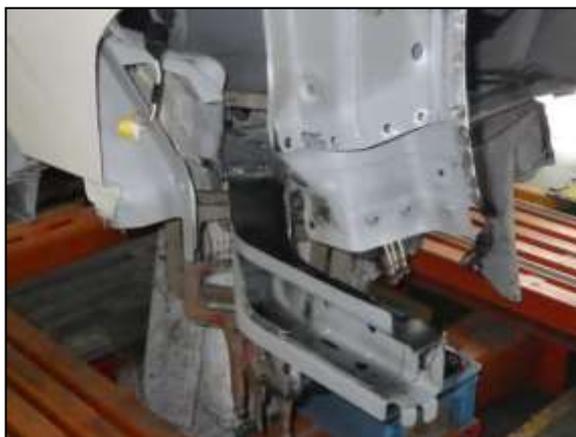
(3) 取付け後の左サイドメンバリアエクステンションを左斜め後方から見た状態。

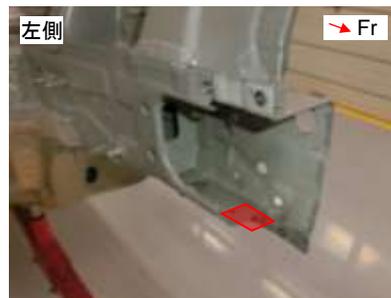
(5) 補強板取付箇所

左側アウトエンジンキャリアの内側には隔壁が設けられているため、補強板は不要です。

カットした部分には、補強板を入れる必要があります。※補強板は補給部品の残部を使用して作成します。

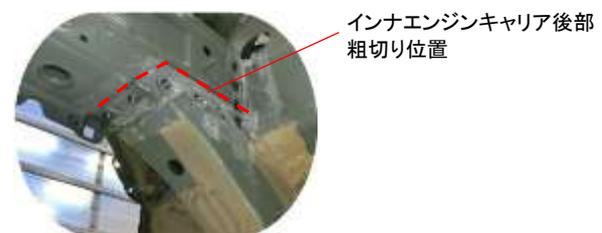
(4) インナエンジンキャリア後部作業

「片側エンジンキャリア取替」では、インナエンジンキャリアの後端部および後部をボデー側に残して取替作業を行います。一方、「片側フロントスプリングサポート取替」では、インナエンジンキャリアの後端部のみをボデー側に残し、後部はインナエンジンキャリアと共に取替えます。

そのために、インナエンジンキャリアの後部を粗切って内部の溶接点(写真※)を取外します。
 取付作業はインナエンジンキャリアの補給部品から後端部を取外し、後部の溶接(写真※)を行ってからフロントスプリングサポートを取付けます。
