JIKEN CENTER News

自研センターニュース 平成29年11月15日発行 毎月1回15日発行(通巻506号)

ダイハツトール (M900S)

前部損傷の復元修理

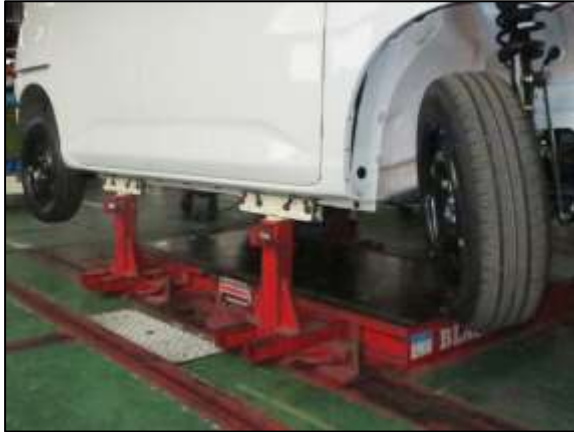
- (1) ボデーフレーム修正機への車両取付け
コーレック (床式・フロアタイプ) を用いて、計測の結果と変形の程度を考慮して4点固定としました。

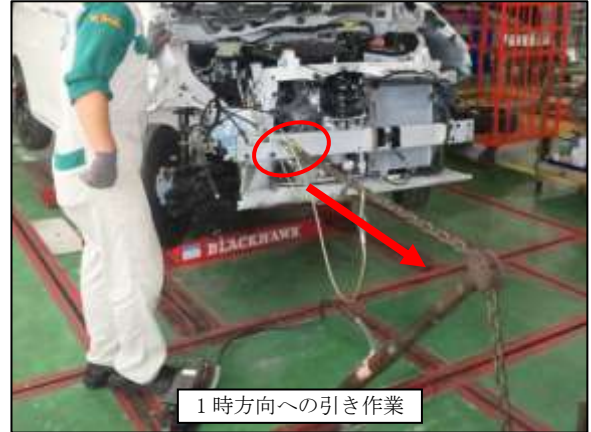
- ① 骨格全体を修正するため、フロントバンパラインホースメントにチェーンを掛け1時方向へ引き作業を行いました。

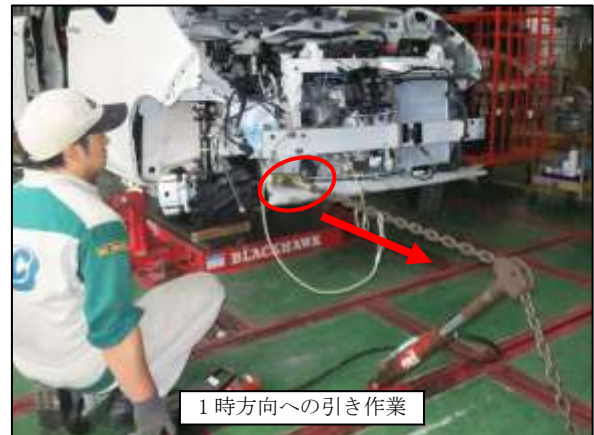
- ③ 続いて、右フロントサイドメンバ、左ラジエータサポート、左フロントサイドメンバを修正するため、No.7 ボデーマウンティングブラケットにクランプを取付け、1時方向へ引き作業を行いました。

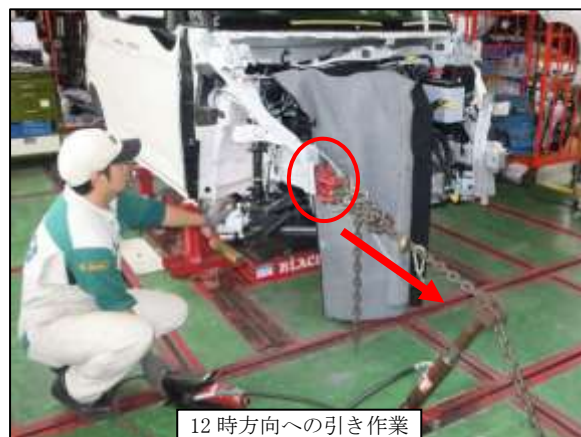
(2) 粗切りした右フロントサイドメンバにクランプを取付け、12時方向へ引出し作業を行いました。

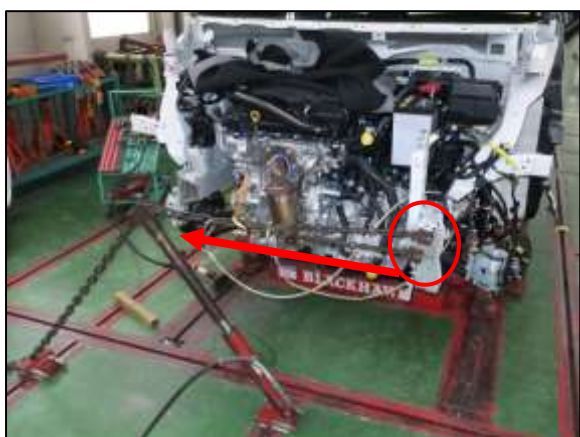
(3) 左フロントサイドメンバも左へ振れていたため先端部をクランプして、3時方向へ引き出し作業を行いました。

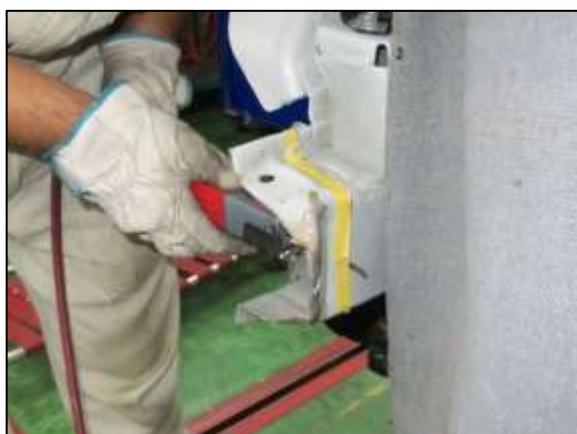
右フロントサイドメンバを半裁し、切継ぎ面を整えました。

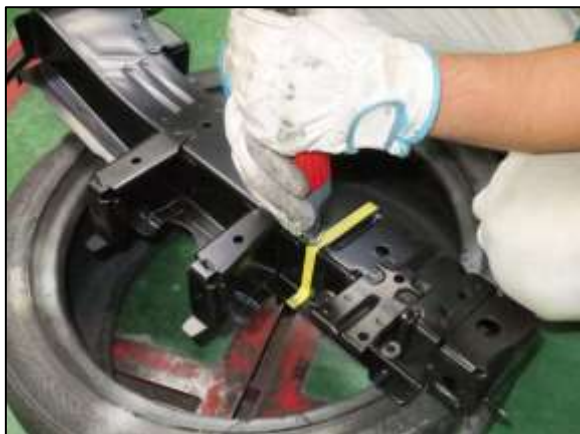
(1) 右フロントサイドメンバ補給部品より、使用する部分を半裁しました。

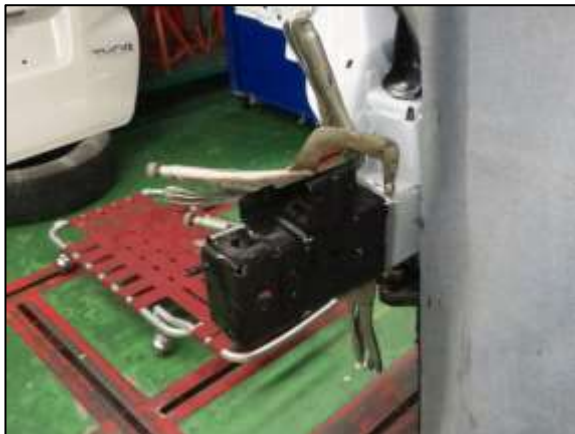
(2) 右フロントサイドメンバ半裁部品を計測して取付位置を合わせました。

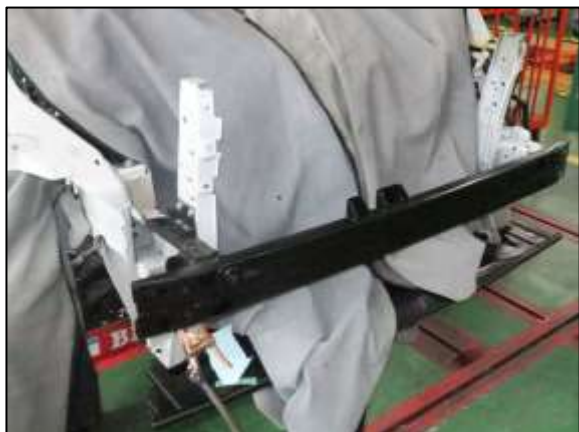
(3) 右ラジエータサポート、フロントバンパラインホースメントを取付けて、右フロントサイドメンバの位置関係を確認しました。

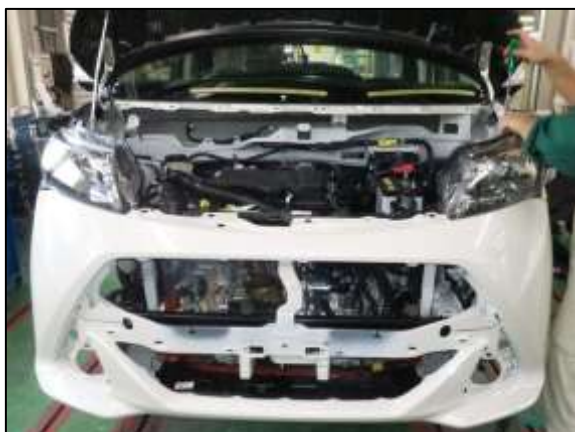
(4) ラジエータサポートアップ、左右フロントフェンダ、フード、フロントバンパカバーなどの関連部品を取付けて、建付けを確認した後、各溶接部品を本溶接しました。

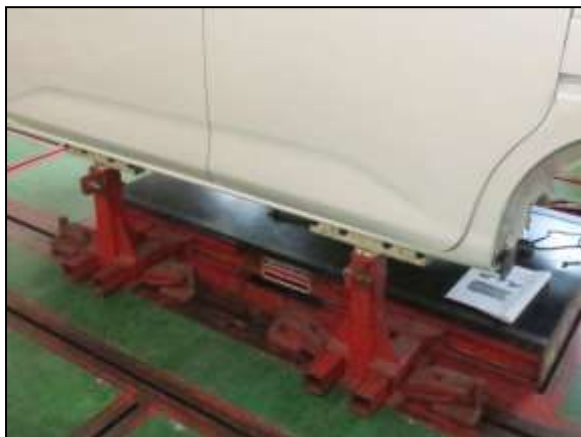
- (1) ボデーフレーム修正機への車両取付け
 コーレック (床式・フロアタイプ) を用いて、
 計測の結果と変形の程度を考慮して4点固定
 としました。

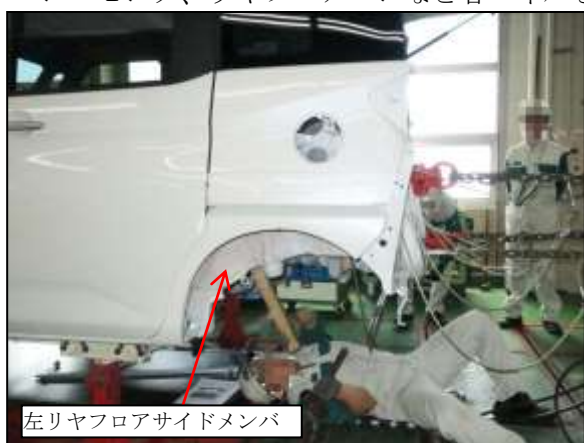
- ② 引き作業を行いながら、リヤフロアサイドメンバやリヤフロアクロスメンバNo.2、リヤフロアメンバセンタ、リヤフロアパンなど各パネルを空打ちして残留応力を取り除きました。

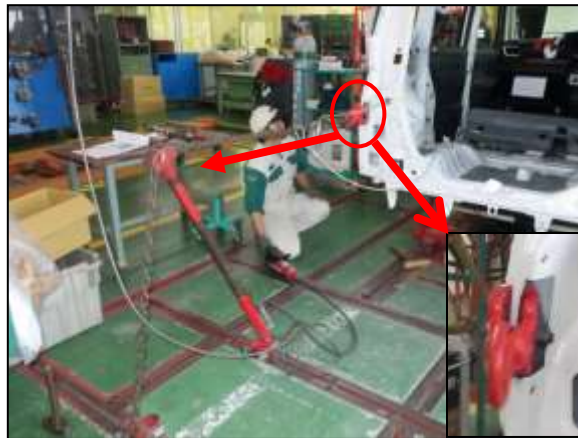
⑥ 左クォータパネルと左スライドドアとの建付けが基準値より狭かったので、クォータパネルを一部切開してクランプを取付け、6時方向へ引き作業を行いました。

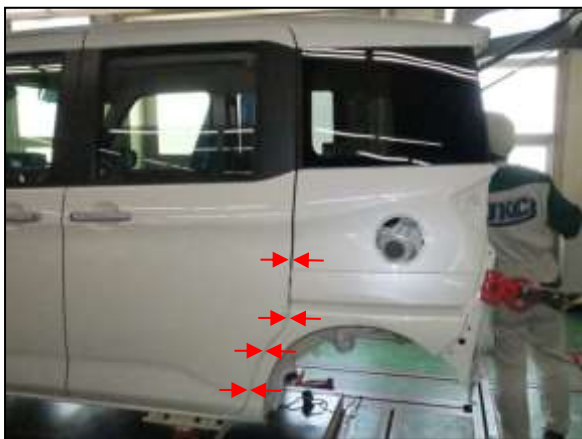
⑦ 引き作業により、左クォータパネルと左スライドドアの建付けが修復できました。

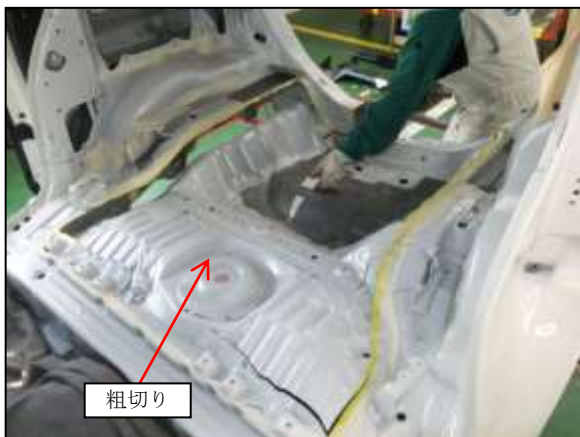
(1) リヤフロアパンの取外し作業性を確保するため、粗切りしました。

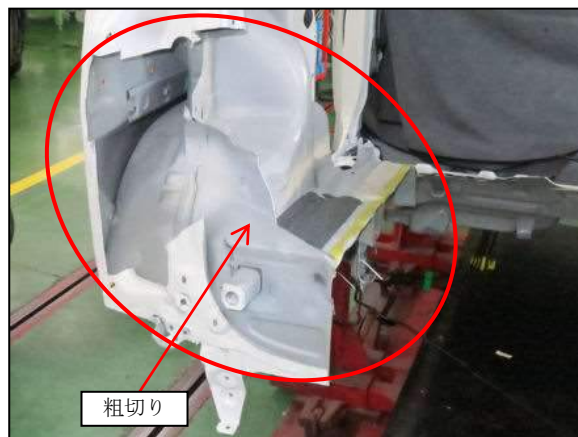
(2) 左リヤフロアサイドメンバの取外し作業性を確保するため、左クォータパネルエクステンションアウト、ボデーロウバックパネルアウトを粗切りしました。

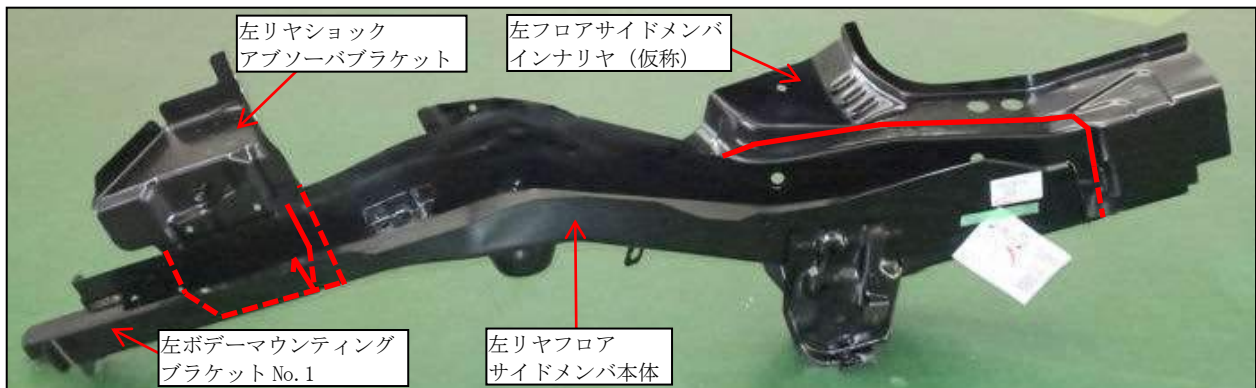
リヤフロアサイドメンバは、リヤフロアサイドメンバ本体、ボデーマウンティングブラケット No. 1、リヤショックアブソーバブラケット、フロアサイドメンバインナリヤ（仮称）で構成されています。

フロアサイドメンバインナリヤ（仮称）まで含めた取外し・取付作業は、その組付構造からクォータホイールハウスパネルインナ、リヤフロアクロスメンバフロント、リヤフロアクロスメンバ No. 1、ロックパネルアウタ、ロックパネルサブ Assy アウタなどの部品の取外し・取付作業も必要となる可能性があります。

そのため、フロアサイドメンバインナリヤ（仮称）を取外さずに、リヤフロアサイドメンバのみの取外し・取付作業を行いました。

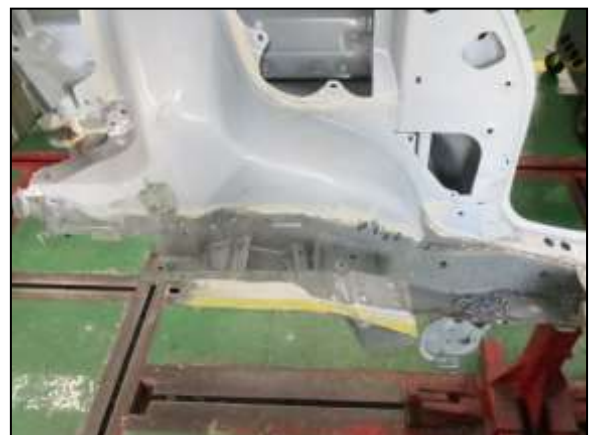
(6) 左リヤフロアサイドパネル、左リヤショックアブソーバブラケット、左ボデーマウンティングブラケット No. 1 を取外した状態

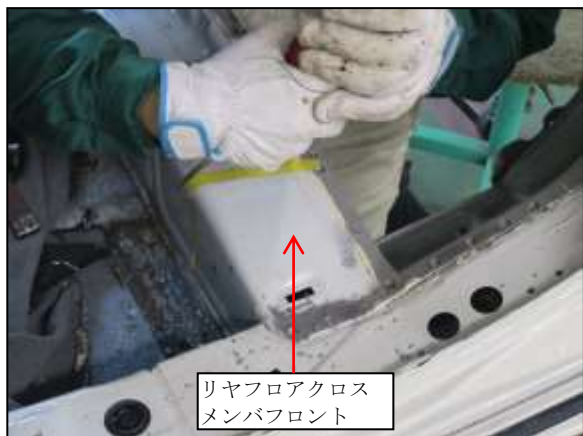
(7) 左リアフロアサイドメンバは、リアフロアクロスメンバフロント内部でフロアサイドメンバインナリヤ（仮称）に取付けられているため、リアフロアクロスメンバフロントを切開しました。

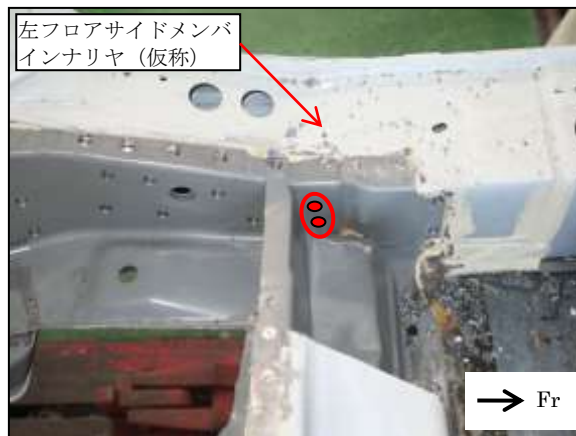
(8) リアフロアクロスメンバフロントを切開した状態。

リアフロアサイドメンバとフロアサイドメンバインナリヤ（仮称）との重なり部に2点溶接されていました。

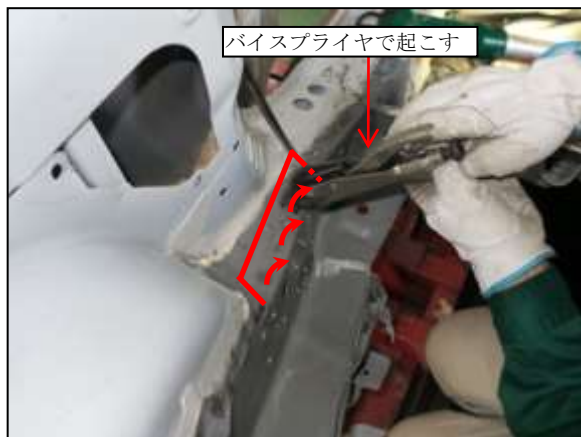
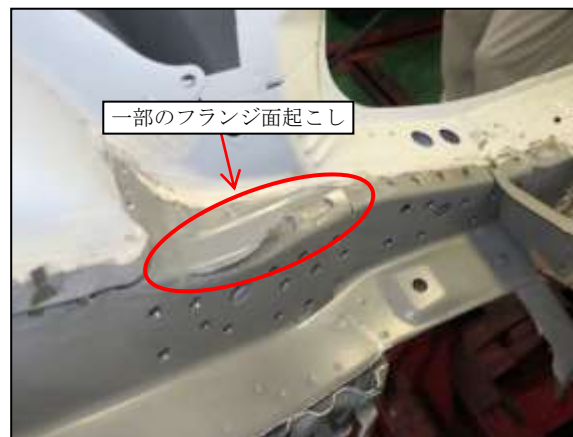
(9) 左リアフロアサイドメンバは後方へ下げて取外す際に、左リアフロアサイドメンバの一部のフランジがフロアサイドメンバインナリヤ（仮称）に接触して取外すことができません。

そのため、リアフロアサイドメンバが湾曲している部分のフランジ面に、切込みを入れてフランジを起こし、後方へ下げてもフロアサイドメンバインナリヤ（仮称）に接触しないようにしました。

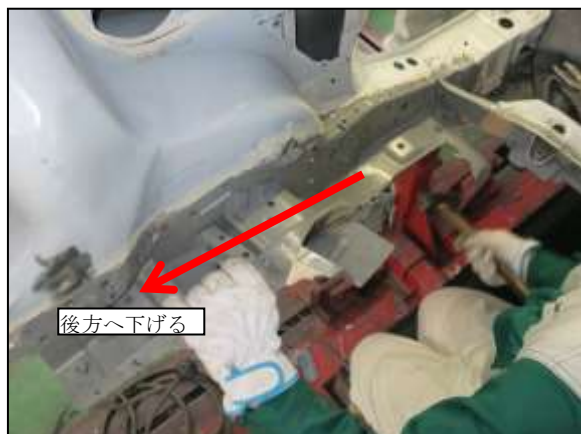
(10) 左リヤフロアサイドメンバを後方へ下げて
取外しました。

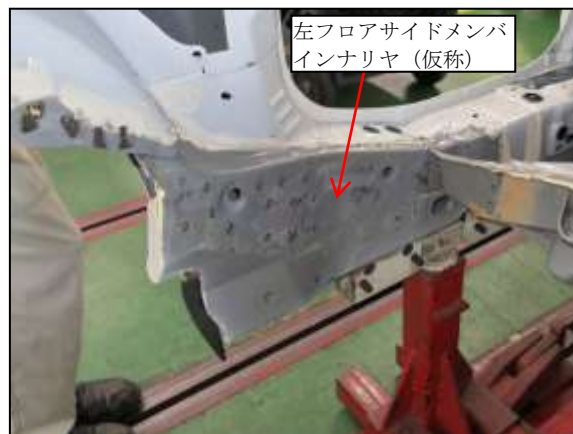
(11) 左フロアサイドメンバインナリヤ（仮称）
を取外さず、左リヤフロアサイドメンバを取
外すことができました。

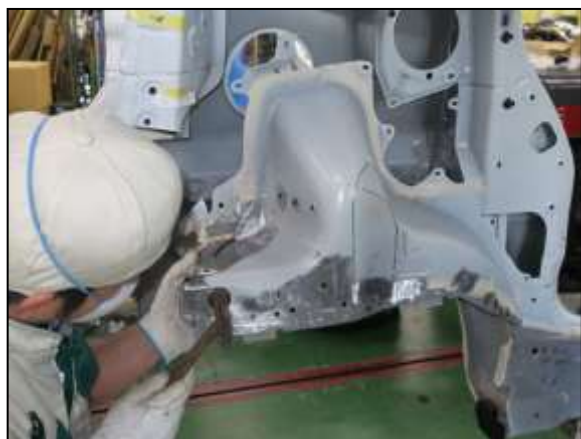
左クォータホイールハウスパネルインナをハンマリングにて修正しました。

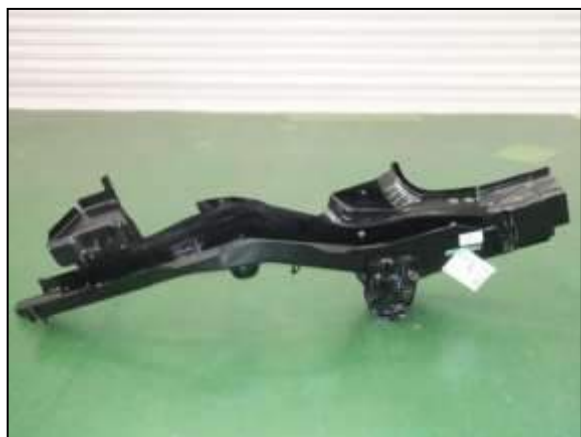
(1) 補給部品の左リヤフロアサイドメンバ。

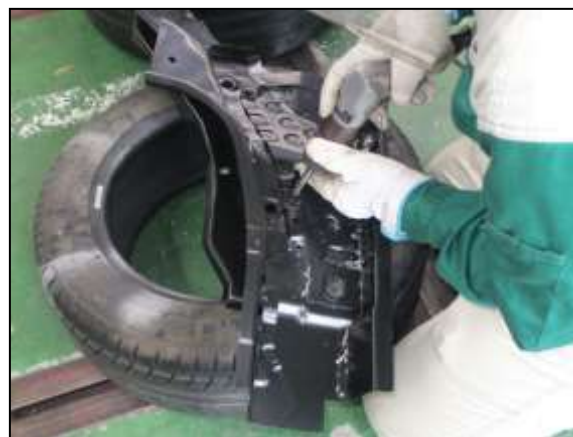
(2) 補給部品から、フロアサイドメンバインナリヤ（仮称）を取外しました。

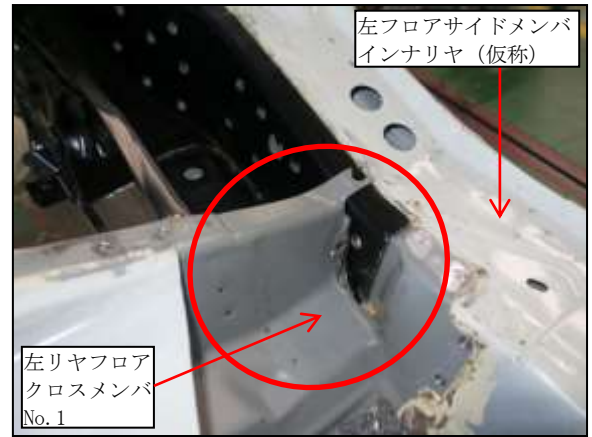
(3) リヤフロアサイドメンバをクォータホイールハウスパネルインナ、フロアサイドメンバインナナリヤ（仮称）、リヤフロアクロスメンバ No. 1 の間に差込んで取付けました。

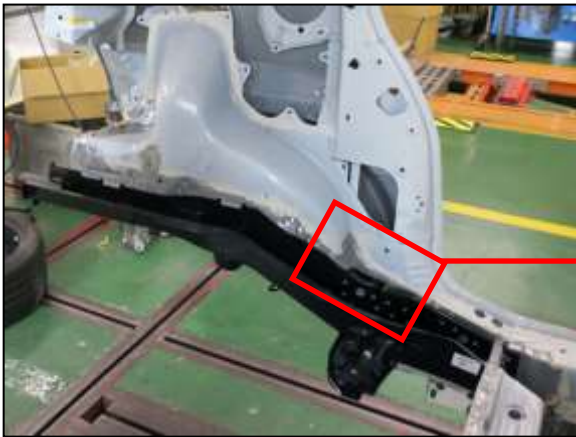
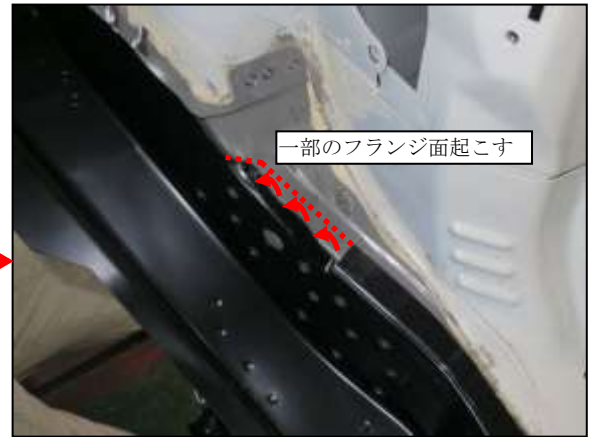
(4) 一部のフランジ部が入らないので、取外し時と同様に切込みを入れ、フランジを起こしました。

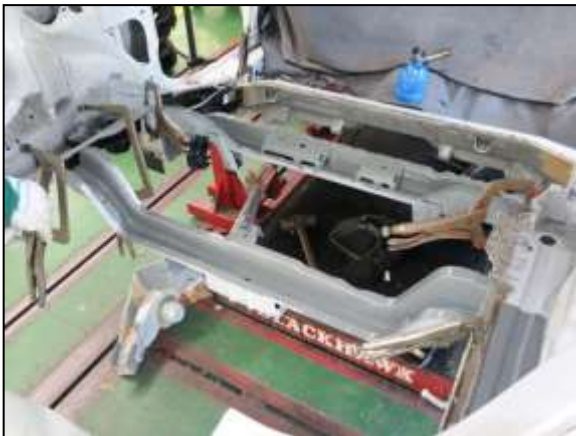
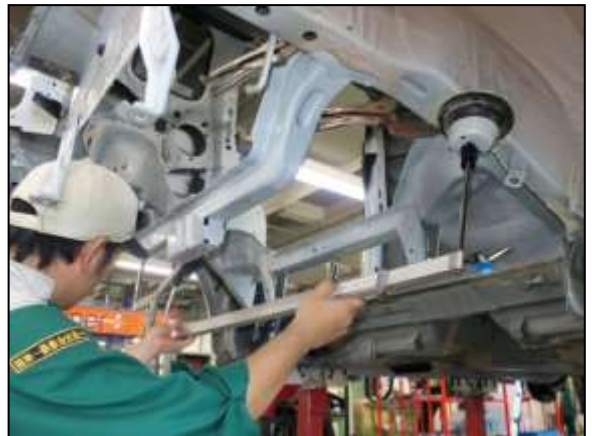
(5) リヤフロアサイドメンバを取付けるため、リヤフロアクロスメンバ No. 2、リヤフロアセンタを仮合わせして寸法計測を行い、関係部品との位置関係を確認しました。

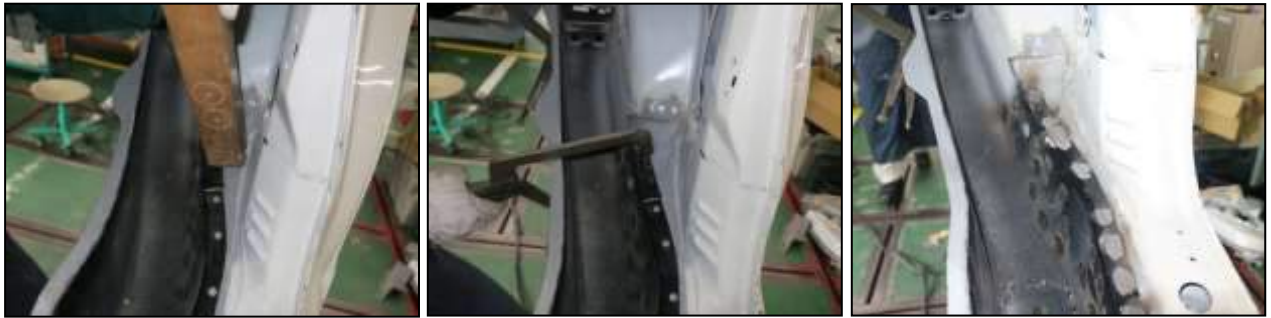
(6) 起こしたフランジは、木片とバイスプライヤを用いて元の形状に修正し、プラグ溶接で取付けました。

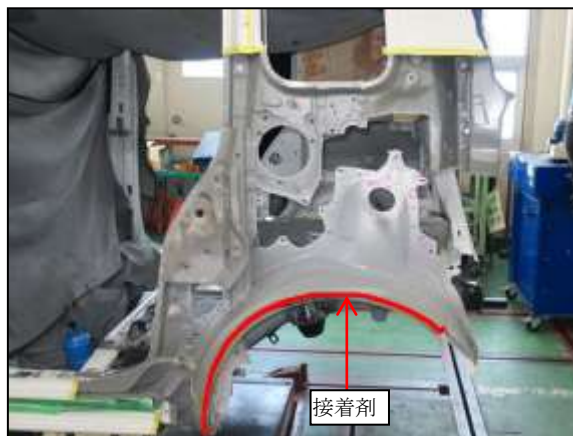
(2) 左クォータパネルを取外した状態。

— の部分は、接着剤が塗布されていました。

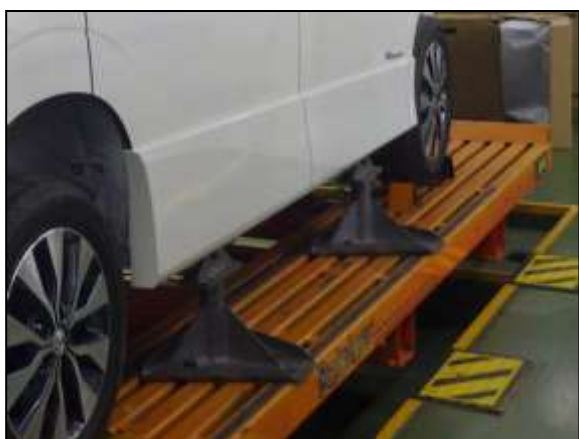
- (1) ボデーフレーム修正機への車両取付け
データライナ(ベンチ式)を用いて、計測の結果と変形の程度を考慮して4点固定としました。

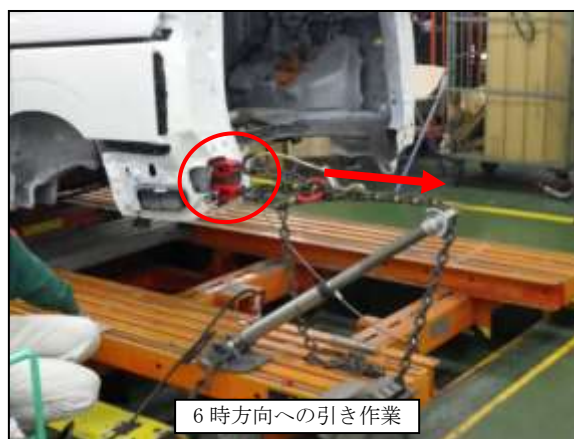
- ① 左側の骨格を修正するため、リヤロアパネルを切開してリアサイドメンバエクステンション後端部にチェーンを掛け6時方向へ引き作業を行いました。

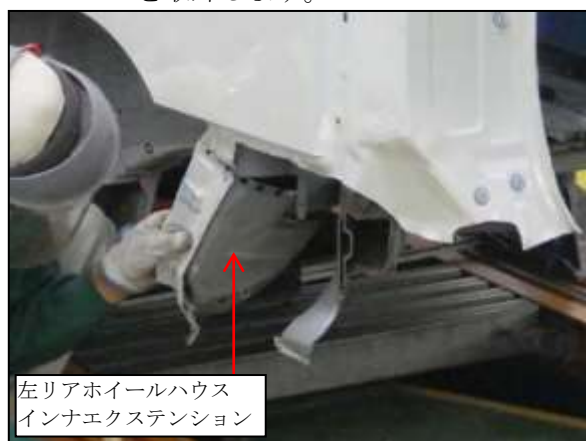
- (1) 左リアサイドメンバの寸法修正が完了したので、左リアホイールハウスインナエクステンションを取外します。

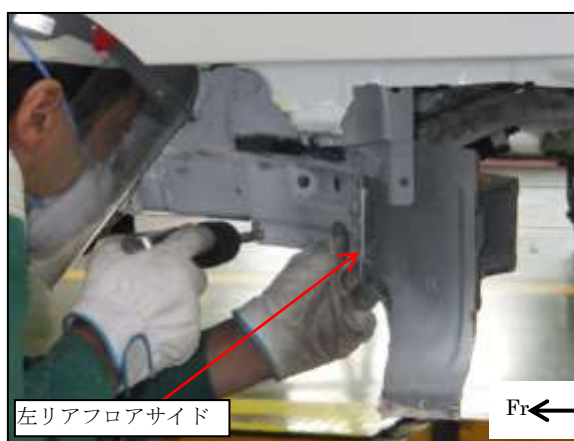
- (2) 粗切り後に残った、左リアフロアサイドを取外します。

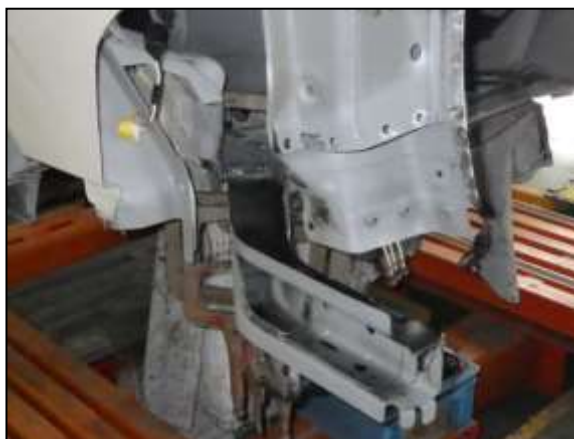
(3) 取付け後の左サイドメンバリアエクステンションを左斜め後方から見た状態。

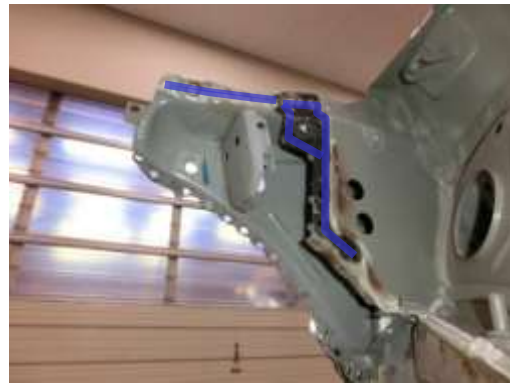
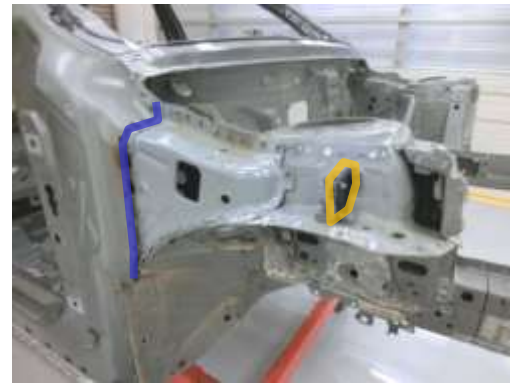
(7) 接着剤およびシールコンパウンド塗布箇所

■:接着剤(K1)塗布箇所 ■:シールコンパウンド(D1)塗布箇所
