自研センターニュース 平成30年3月15日発行 毎月1回15日発行(通巻510号)

トヨタカムリ (AXVH70) 後部損傷の復元修理

BMW ミニクラブマン(LN15) 損傷事例 1

損傷事例 2

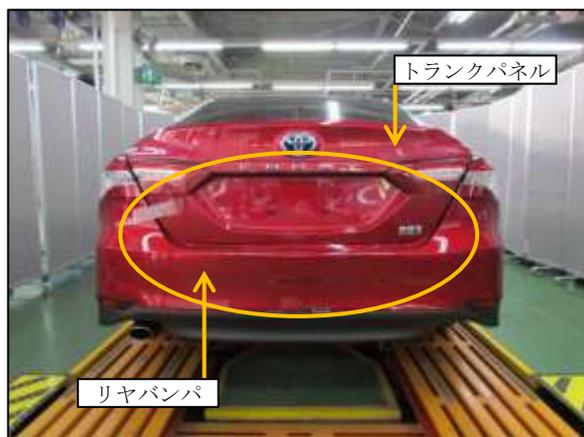
①6時方向からの入力により、リヤバンパとトランクパネルを中心とした、比較的緩やかな変形が発生しています。

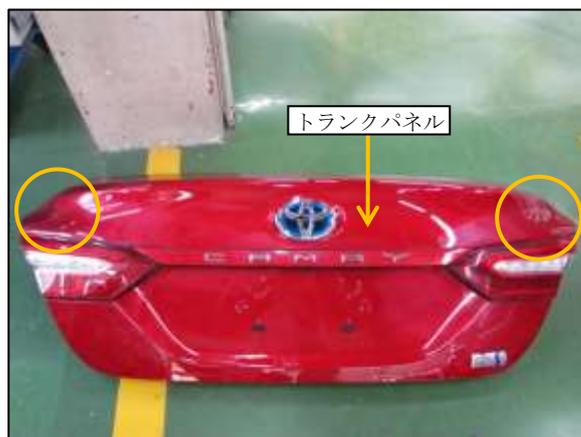
②トランクパネルの左右プレスライン部に歪が発生しています

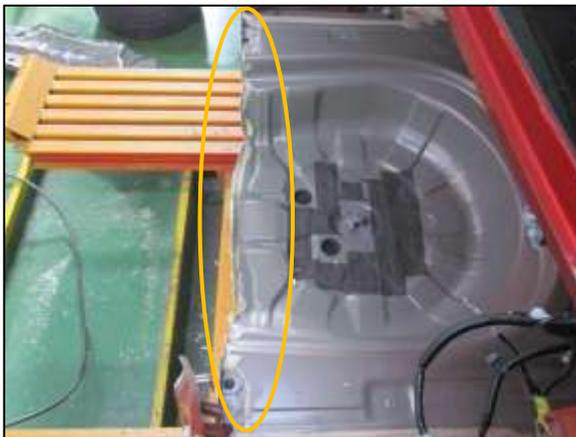
②リヤフロアパンに残った潰れの状態。

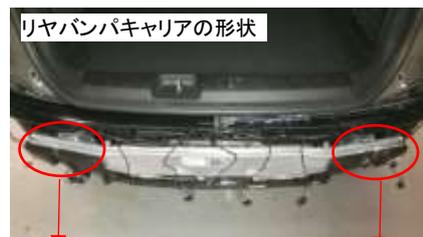
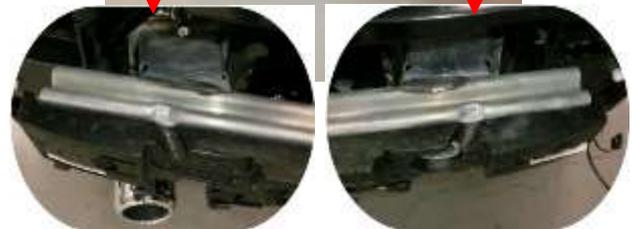
リヤバンパトリムパネル取外し状態

写真はリヤバンパトリムパネルを取外した状態。本車両はスプリットドアのスマートオープナが装備されているため、スマートオープナ用のセンサケーブル等が配置されます。また、新車状態のリヤバンパキャリアには、中央部の歪みと端部の打痕に似た形状が見られます。

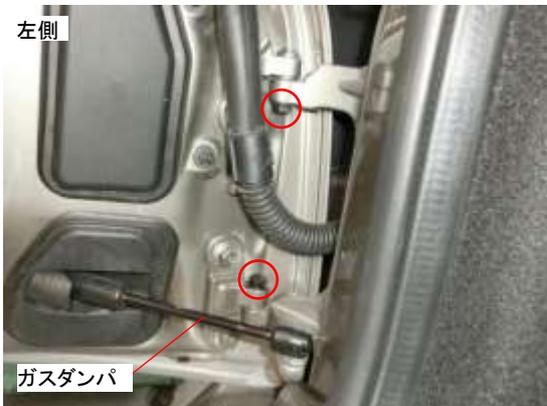
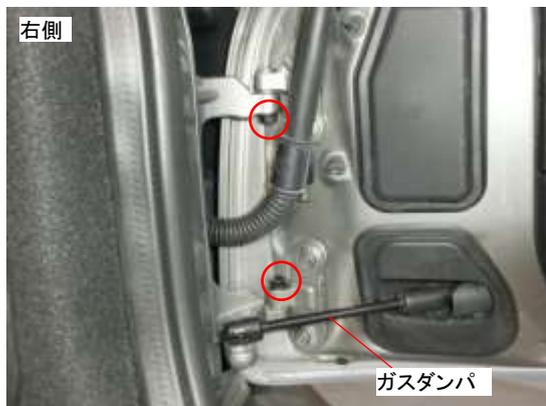
ヒンジスプリットドアの縁切箇所

スプリットドア脱着では、まずハーネスおよびガスダンパをボデー側から縁切ります。ドア本体は、ヒンジスプリットドア中央部のボルトを取外してヒンジを分離し、引上げるようにして外します。ヒンジを中央で分離することで取付ける際の立付調整が容易になります。

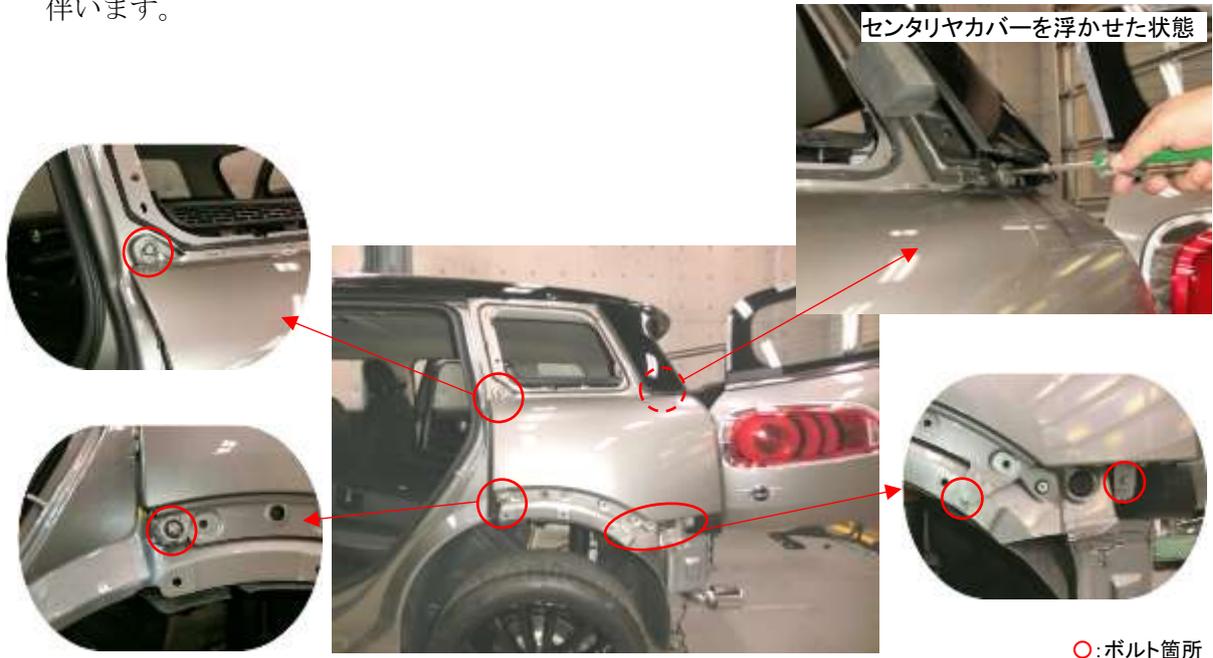
写真はリヤフェンダを取外す際に必要なリヤバンパトリムパネル、両側サイドバンパガイド、両側ホイールハウスカバー（オーバフェンダ部）およびリヤサイドウィンドウ取外し状態。後部のボルト脱着作業の際は、門型のルーフスポイラ（センタリヤカバー）下部を浮かす作業を伴います。

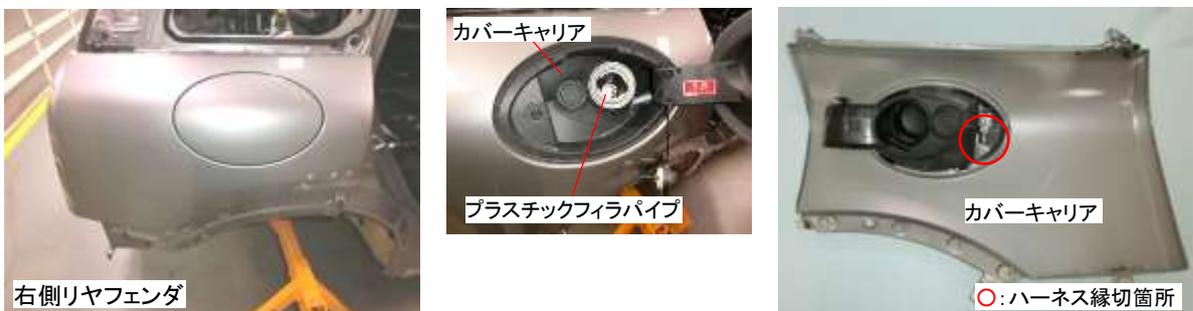
② フューエルリッドの作業（右側）

右側にはフューエルリッド（カバーキャリア）があり、脱着の際はプラスチックフィラパイプおよびハーネスを縁切ります。

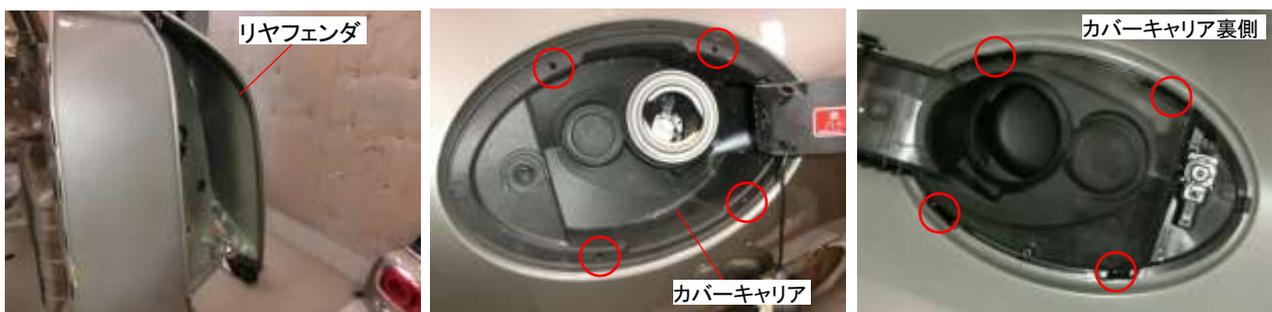
リヤフェンダ後部は開口部が大きく、リヤフェンダをボデーから取外さずに板金修正作業を行う場合に有効な構造です。

なお、前述のカバーキャリアは単独で脱着することが出来ます。作業は、カバーキャリアのハーネスを縁切後、先端が細い工具を使用して4箇所（図参照）の穴からツメを解除して取外します。
