自研センターニュース 平成30年4月15日発行 毎月1回15日発行(通巻511号)

スズキスイフト (ZC83S)

前部損傷の復元修理

後部損傷の復元修理

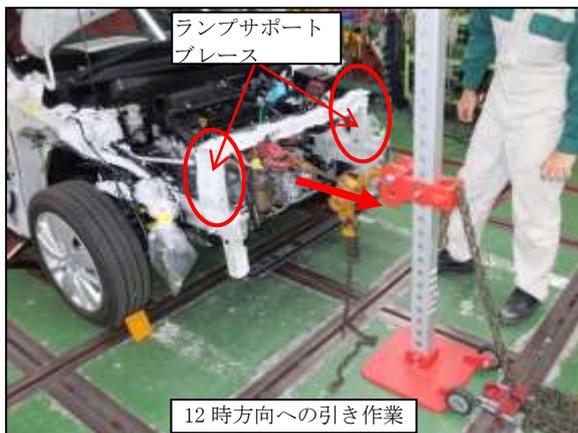
左右ランプサポートブレースの寸法修正をするため、初めにフードロックメンバの右寄りにチェーンを掛け 12 時方向へ引き作業を行い、続いてフードロックメンバの左寄りにチェーンを掛け 12 時方向へ引き作業を行いました。

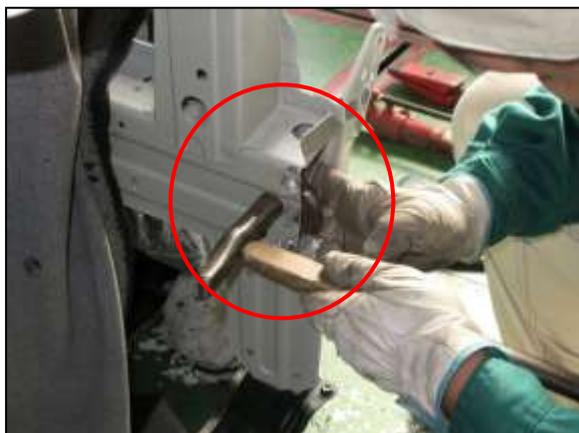
左右エプロンサイドメンバ前端をハンマリングにて修正しました。

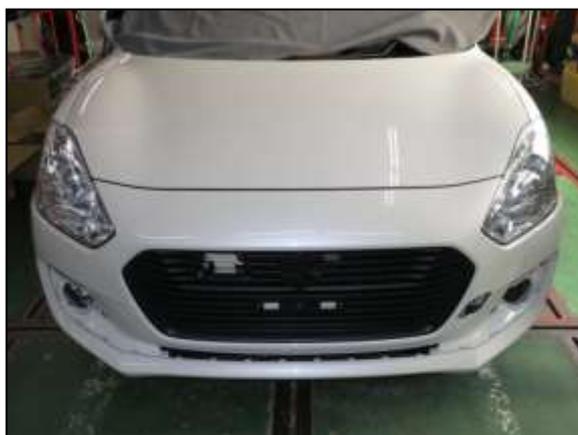
(4) 再度外装部品を取付け、関連部品の建付けを確認して、前部骨格修理作業が完了しました。

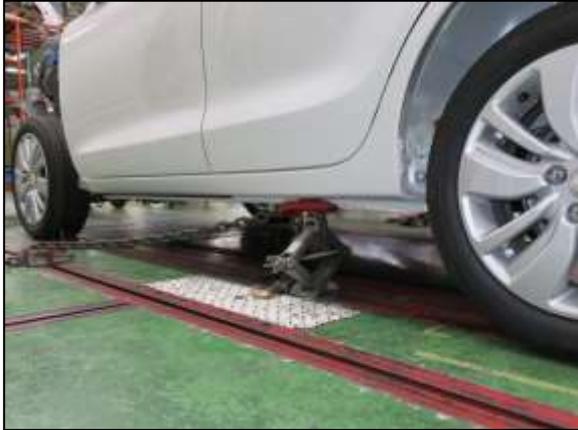
- (1) ボデーフレーム修正機への車両取付け
コーレック (床式・フロアタイプ) を用い、計測の結果と変形の程度を考慮して簡易固定としました。

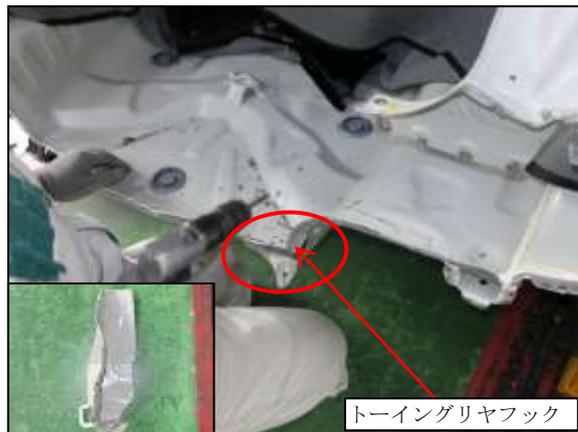
(2) リヤフロアリヤパネルを修理するため、トーイングリヤフックを取外しました。

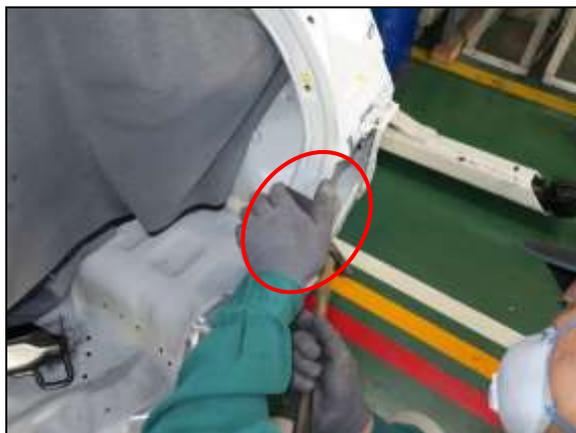
(2) 左右リヤランプハウスインナパネルをハンマリングにて修正しました。

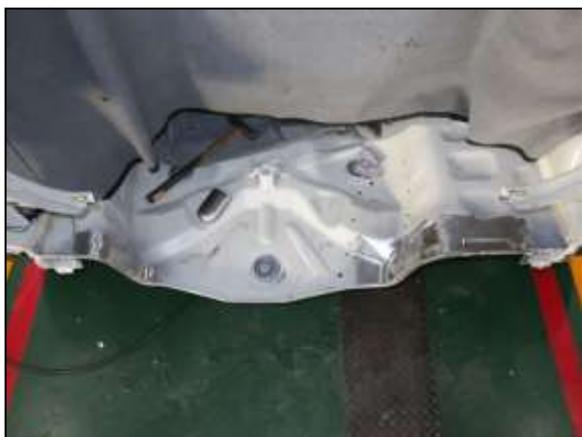
(4) 損傷した部分を修理後のリヤフロアリヤパネル。

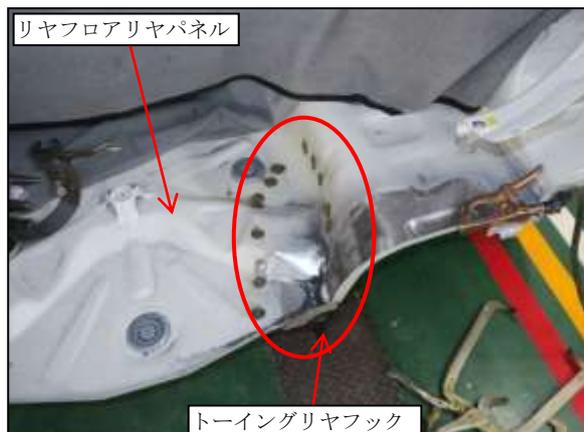
(1) リヤフロアリアヤパネルにトーイングリヤフックを取付けました。

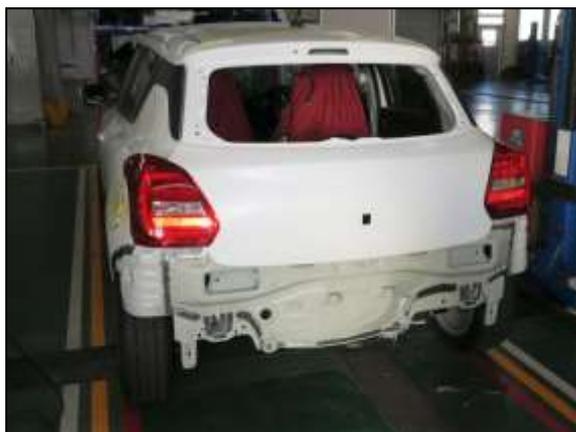
(2) 車両にバックパネルを仮付して、外装部品を取付け、関連部品の建付けを確認しました。

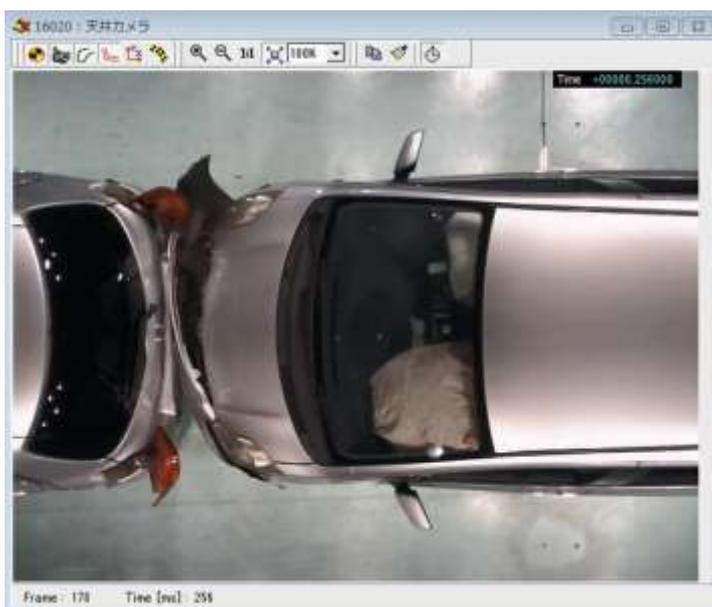
双方の車両が最も大きく変形した状態であり、走行車のエアバックが展開しています。

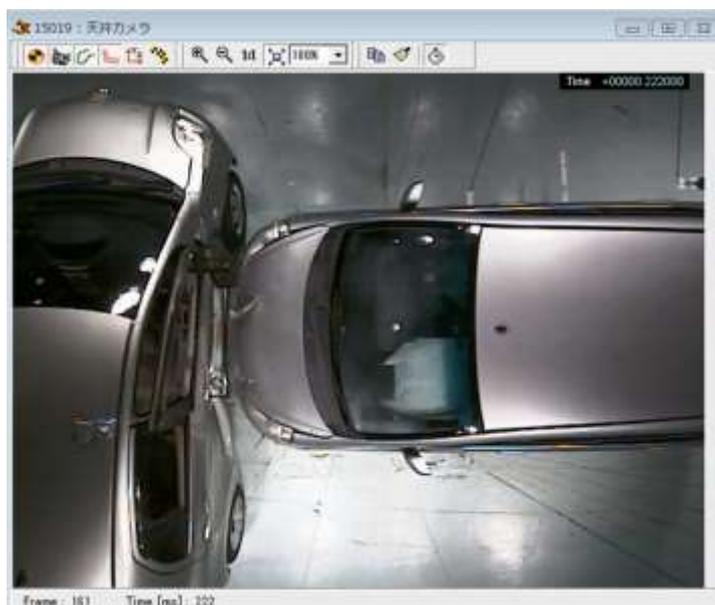
双方の車両が最も大きく変形した状態であり、走行車のエアバックが展開しています。

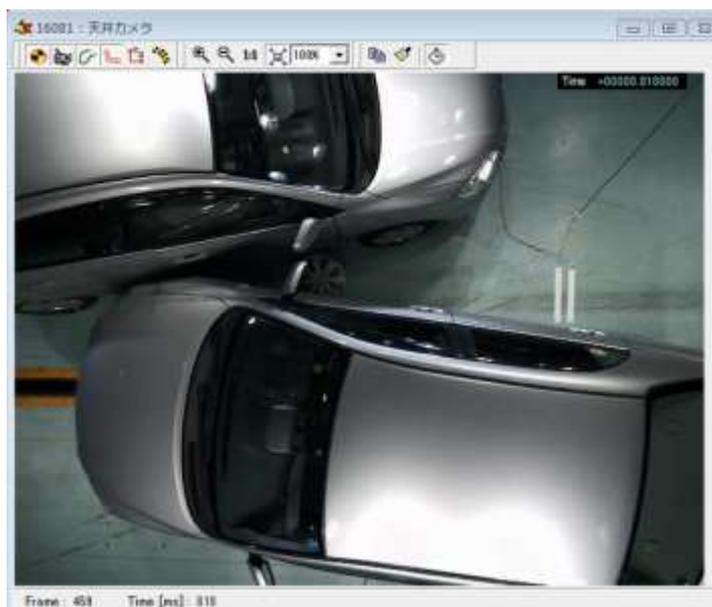
衝突直後の状態です。角度の浅い衝突のため、衝突した範囲が広がっています。

「(5) 同型車による停止車両右側面への斜め衝突」との相違は、停止車の停止角度の違いです。

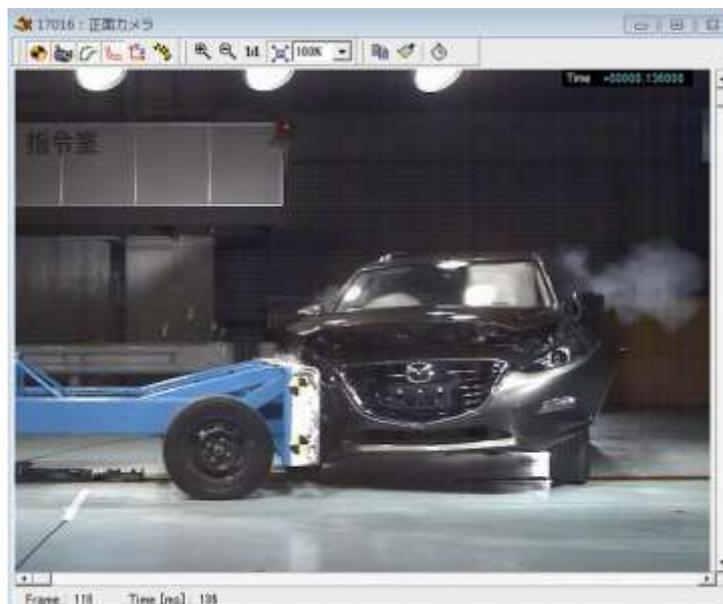
車両が最も大きく変形した状態です。ムービングバリアとの衝突により停止車のエアバックが展開しています。
