Jikencenter

自研センターニュース 平成30年10月15日発行
毎月1回15日発行(通巻517号)

トヨタカムリ (AXVH70) 前部損傷の復元修理

トヨタカムリ (AXVH70) 後部損傷の復元修理

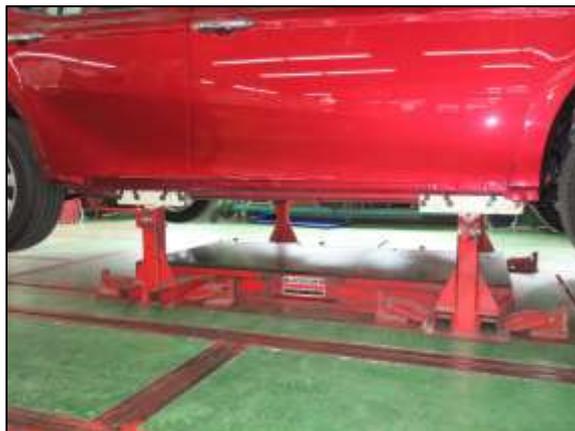
コーレック (床式・フロアタイプ) を用い、計測の結果と変形の程度を考慮して4点固定としました。

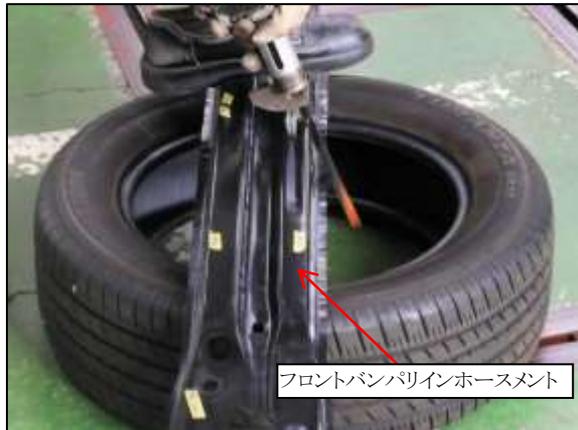
- ① 左フロントサイドメンバの引き作業の治具として使用するため、損傷したフロントバンパラインホースメントをカットしました。

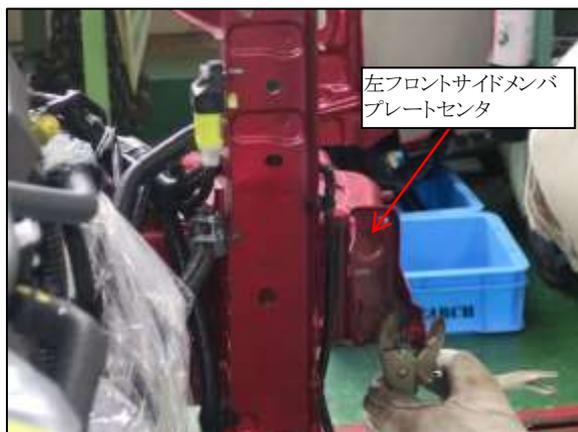
- ③ 左フロントサイドメンバプレートセンタの形状修正を行いました。

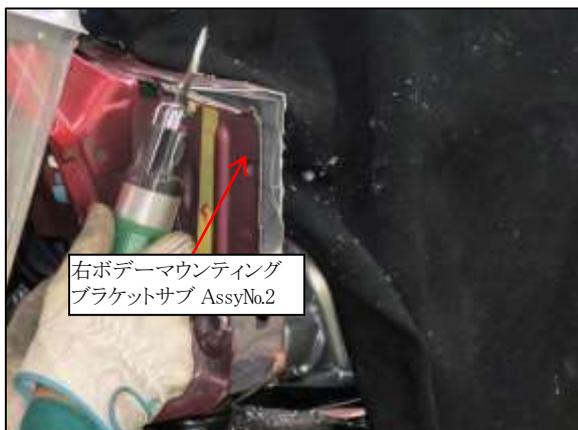
右ボデーマウンティングブラケットサブ AssyNo.2 を半裁し、切継ぎ部を整えました。

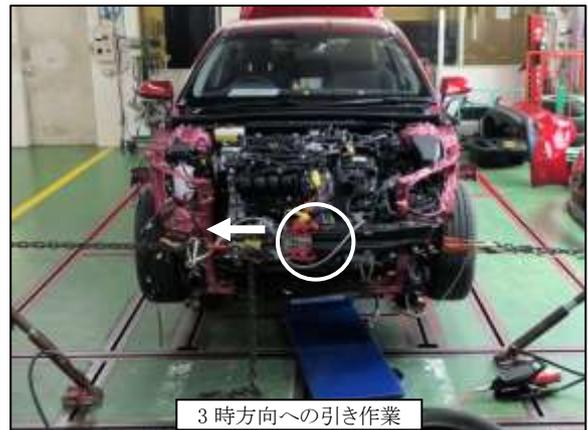
- ② 左フロントサイドメンバ先端部のみ寸法修正を必要としたため、引き作業により左フロントサイドメンバ全体が動かないよう中間辺りにチェーンを掛けて固定し、先端部にはカットしたフロントバンパラインホースメントを取付け、先端部のみ3時方向へ引き作業を行いました。

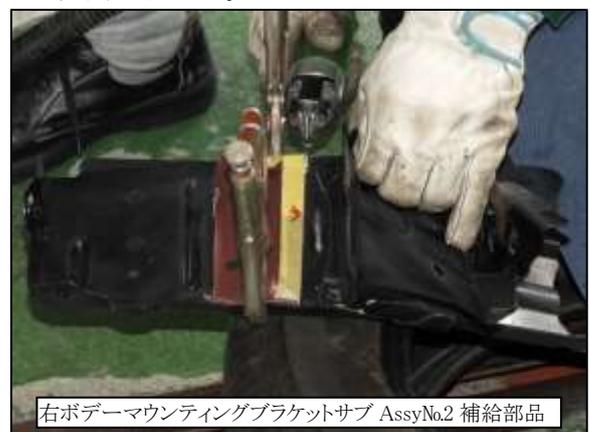
- ① 右ボデーマウンティングブラケットサブ AssyNo.2 補給部品より、取付ける部品を切出しました。

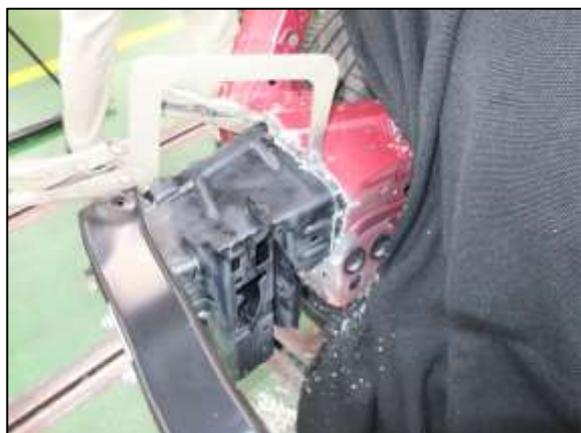
②右フロントサイドメンバブラケットサブ Assy を点付溶接して仮付けしました。

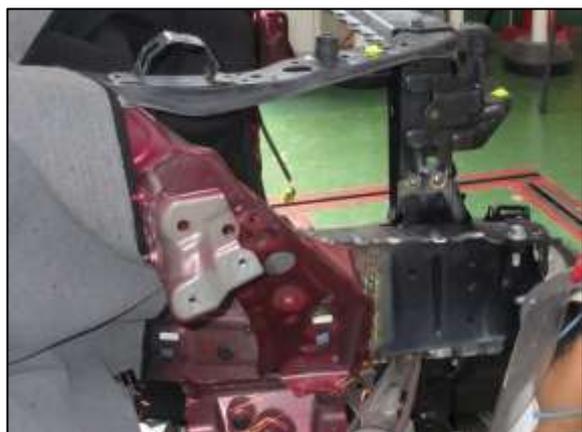
④ 取付部品の位置関係が基準と一致したので、関連部品を取外して本溶接しました。

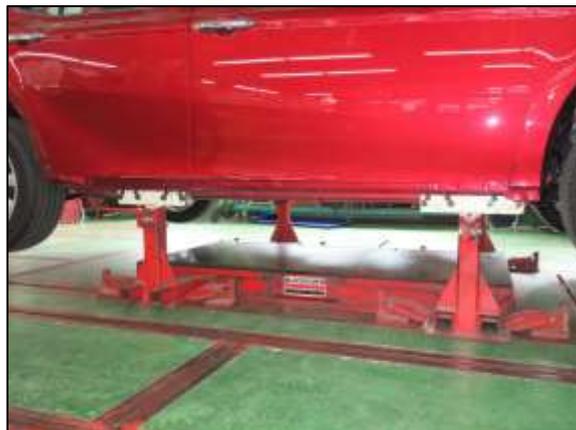
コーレック (床式・フロアタイプ) を用い、計測の結果と変形の程度を考慮して4点固定としました。

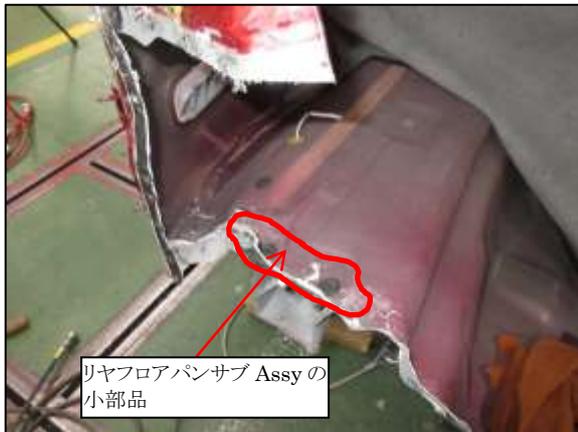
- ① リヤフロアパンサブ Assy の引き作業を行うため、リヤフロアパン端部に取付いている小部品を取外しました。

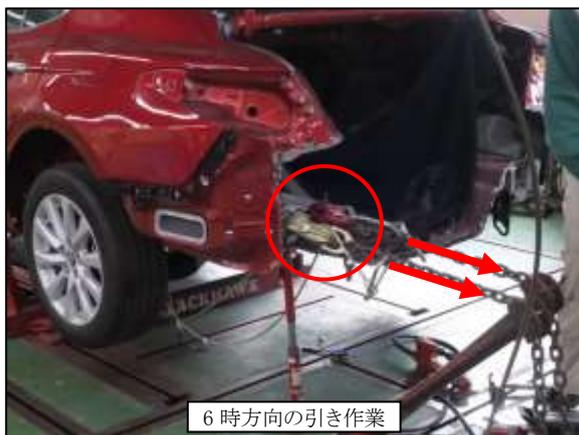
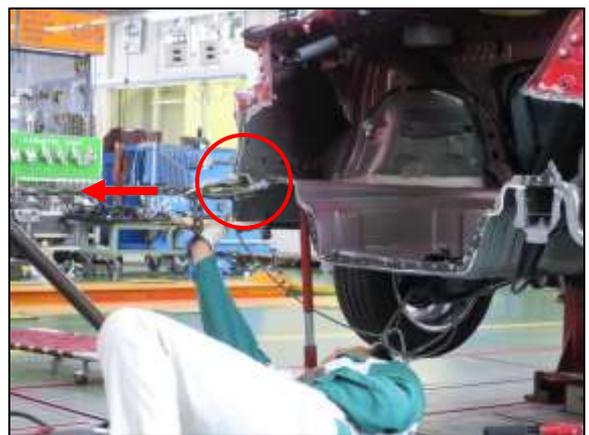
- ② リヤフロアパンサブ Assy、左リヤフロアサイドパネルエクステンションにクランプを取付け、6時方向に引き作業を行いながら形状修正をしました。

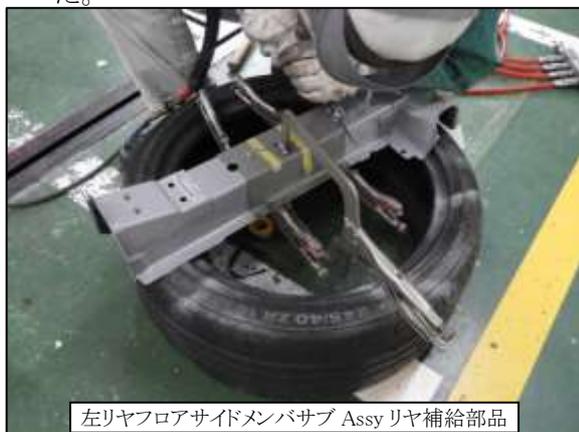
- ① 左リヤフロアサイドメンバサブ Assy リヤ補給部品より、取付ける部品を切出しました。

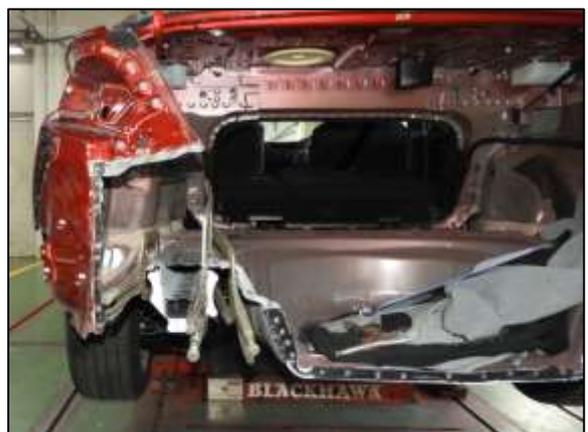
- ② 左リヤフロアサイドメンバサブ Assy リヤを仮付けし、計測を行いました。

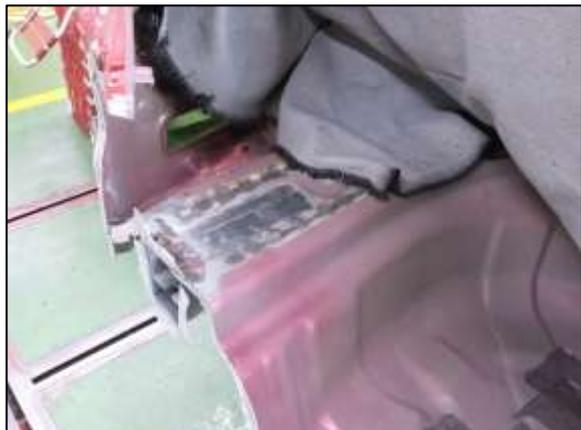
③ 左リヤフロアサイドメンバサブ Assy リヤ
および 4.①で取外した小部品を本溶接し
ました。

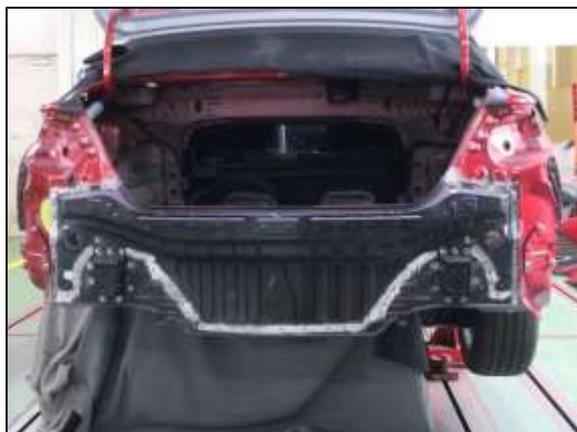
⑤ 各部品の建付けが基準と一致したので関連部品を取外して本溶接し、後部骨格修理作業が完了しま
した。
