# NEWS

自研センターニュース 平成30年7月15日発行  
毎月1回15日発行(通巻514号)

## 日産リーフ (ZE1) 後部損傷の復元修理

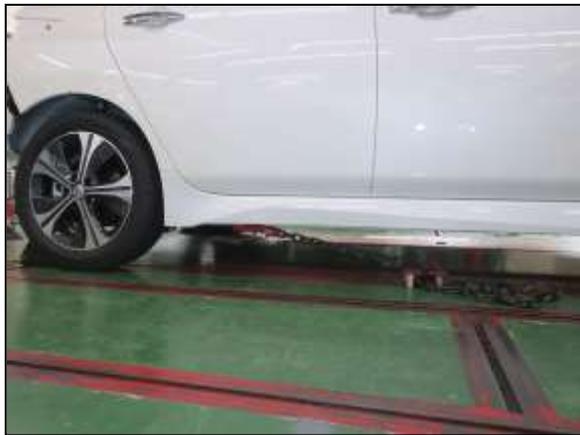
- (1) ボデーフレーム修正機への車両取付け  
コーレック (床式・フロアタイプ) を用い、計測の結果と変形の程度を考慮して簡易固定としました。

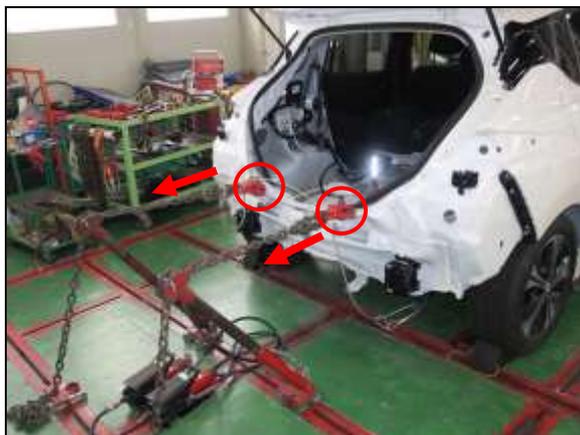
- ② バックドア開口部の寸法を復元するため、左右テールピラーに近いリアアッパパネルの上部フランジにクランプを取付、6 時方向へ引き作業を行いました。

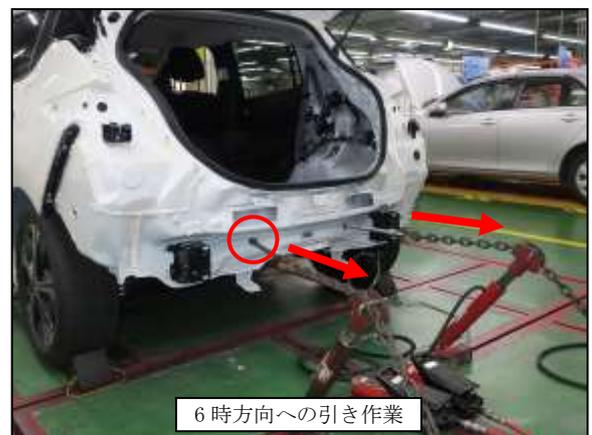
- ③ リアリアフロアの寸法を復元するため、リアアッパパネル下部 2ヶ所に穴を開けてクランプを取付け、6 時方向へ引き作業を行いました。

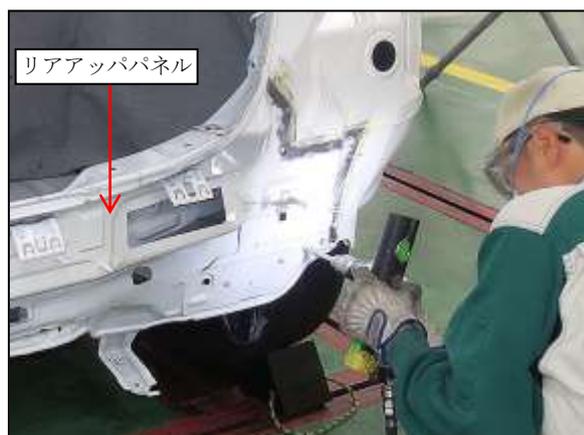
(1) 寸法修正が完了したので、リアアツパパネルを取外しました。

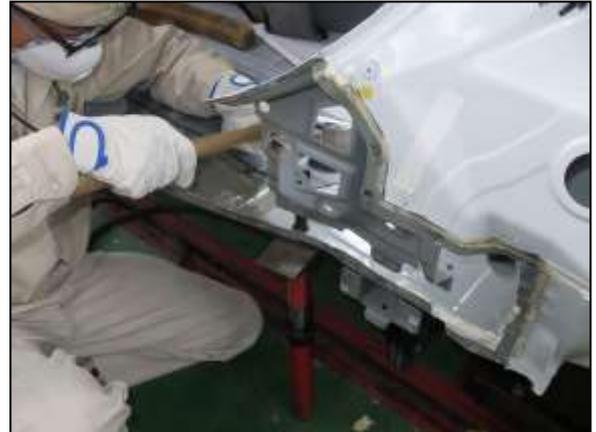
(4) リアリアフロアをハンマリングにて修正しました。

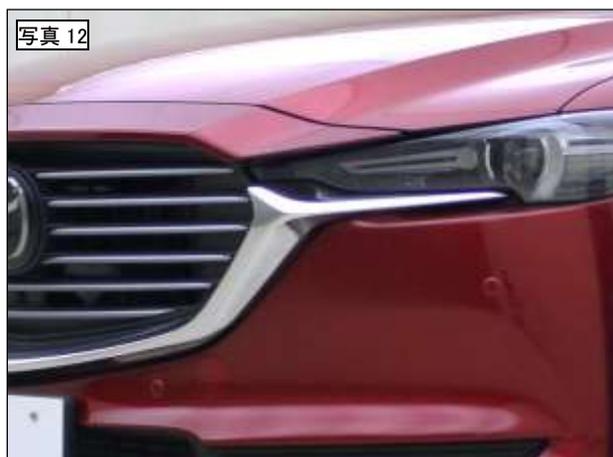
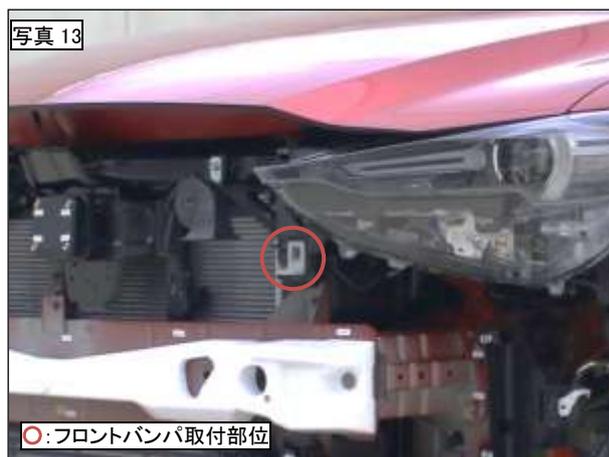
フロントバンパがヘッドランプユニットに取付けられている構造です。フロントバンパ、ラジエタグリルが後退した際、ヘッドランプユニットのマウント部分が押され波及損傷する可能性があります。(写真 12、13)

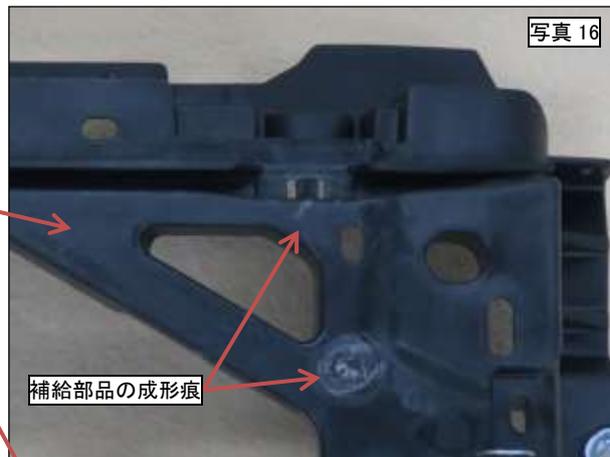
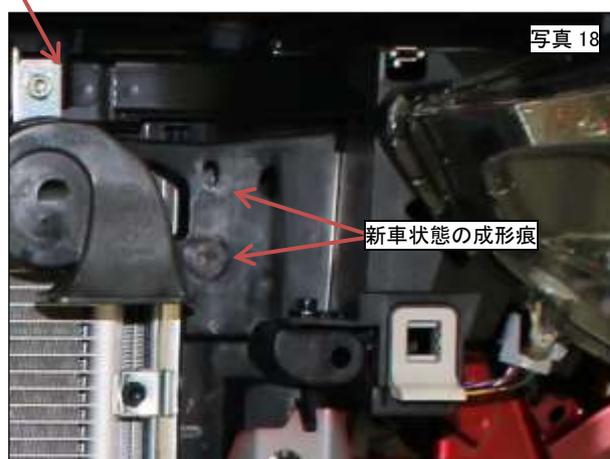
樹脂製のシュラウドパネルがボデーにボルトで取付けられています。損傷範囲がシュラウドパネルまでの場合、コンデンサ、ラジエータをボデー側に残した状態で作業が可能のため、フロンガス回収等の作業が不要となり修理性が良い構造といえます。

なお、新車状態および補給部品のシュラウドパネルには、損傷による白化と誤認しやすい成形痕があるので、損傷確認を行う際は注意が必要です。(写真 15、16、17、18)

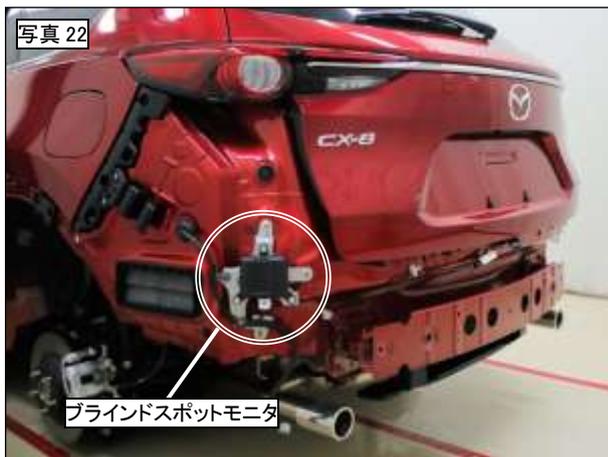
リヤバンパの内側にはブラインドスポットモニタが取付けられています。ブラインドスポットモニタ、ブラケットまたはリヤバンパ交換時にブラインドスポットモニタリングレダテストを行う必要があります。そのテストの事前確認作業の一つに「リヤバンパの表面にパテ埋め等がないこと」と記載されています。リヤバンパを補修する場合、補修方法には注意が必要です。

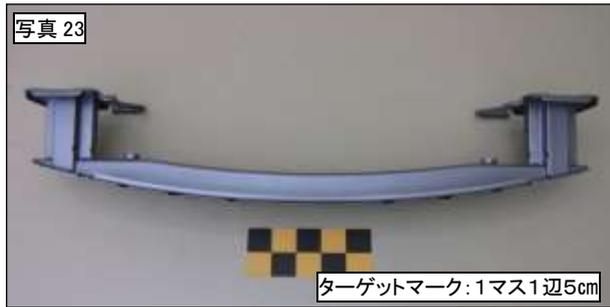
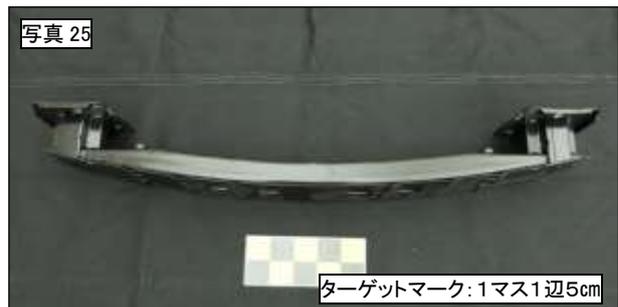
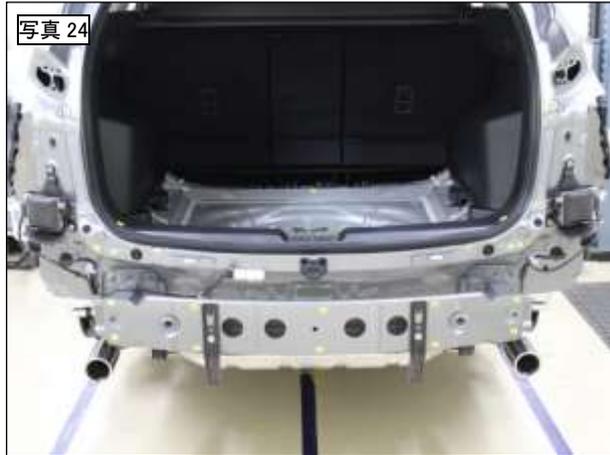
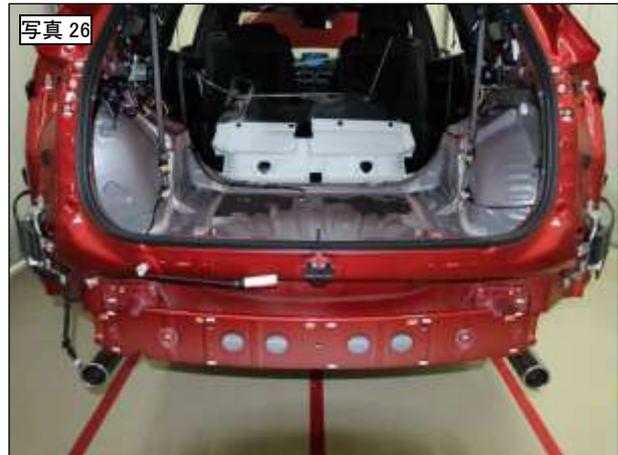
R. バンパレンフォースメントは、クラッシュボックス部が一体構造となった鋼板製です。リヤエンドパネルと同色が塗装されています。

CX-8 (KG 2 P)は、CX-5 (KE 2 FW)よりクラッシュボックスが短いため、後方からの入力でリヤエンドパネルへ損傷が波及しやすいと考えられます。(写真 23、24、25、26)
