自研センターニュース 平成31年6月15日発行
毎月1回15日発行(通巻525号)

スバル フォレスターe-BOXER (SKE) 後部損傷の復元修理

ルーフパネル復元修理作業

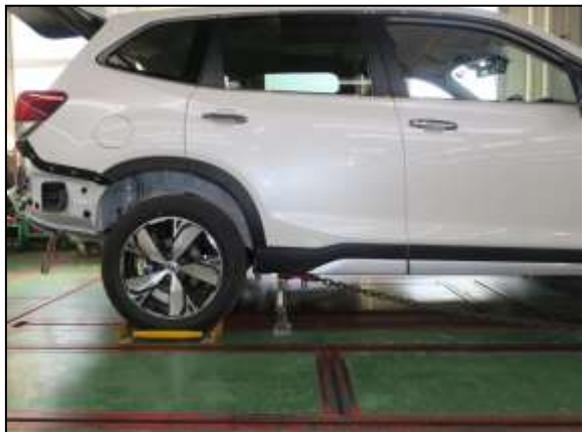
- (1) ボデーフレーム修正機への車両取付け
コーレック(床式・フロアタイプ)を用い、
計測の結果と変形の程度を考慮して簡易固
定としました。

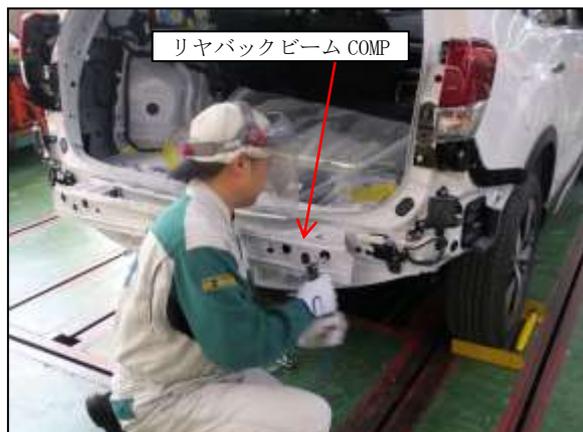
- (1) 損傷部全体の引出し作業が完了したので、
リヤバックビーム COMP を取外しました。

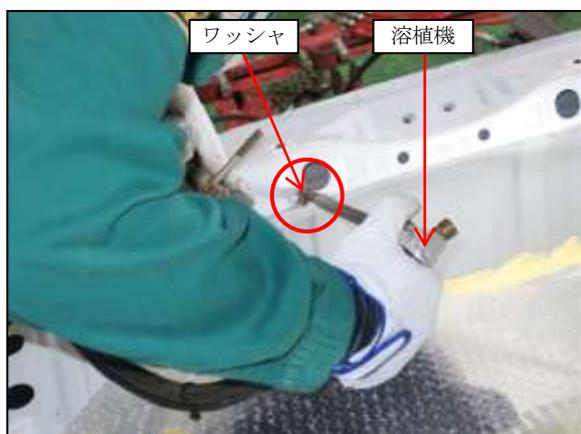
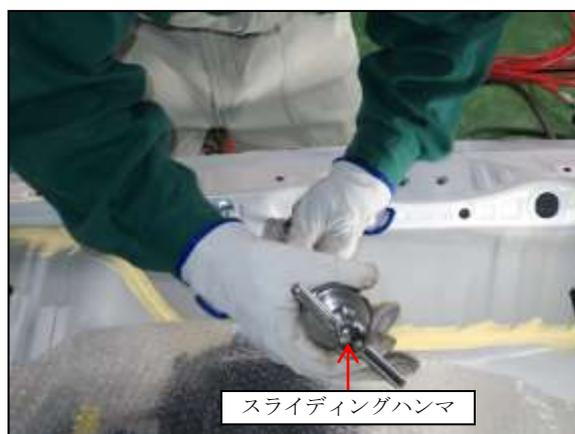
(4) リヤスカート COMP のインナ部分が損傷していました。

(5) ワッシャを溶植してスライディングハンマで修正しました。

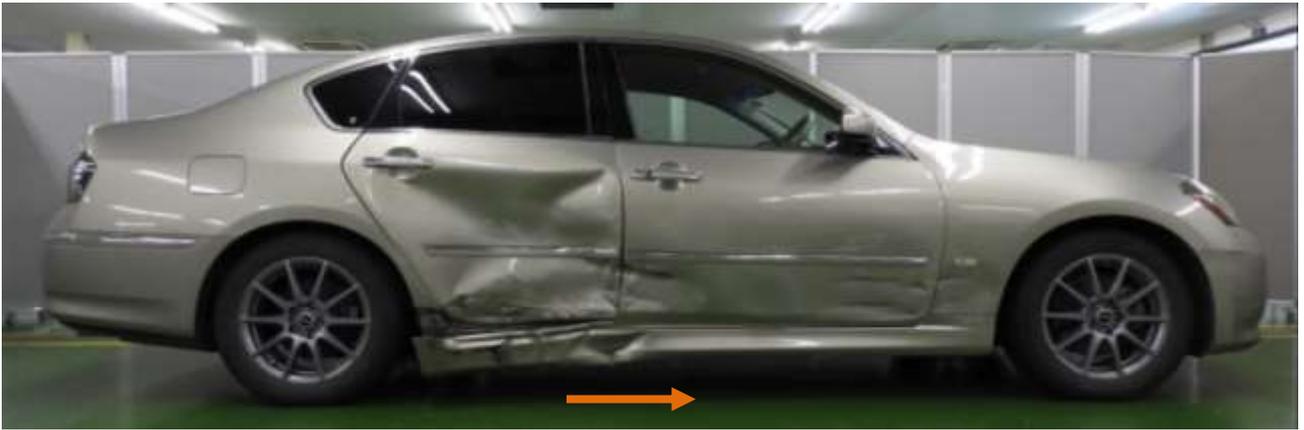
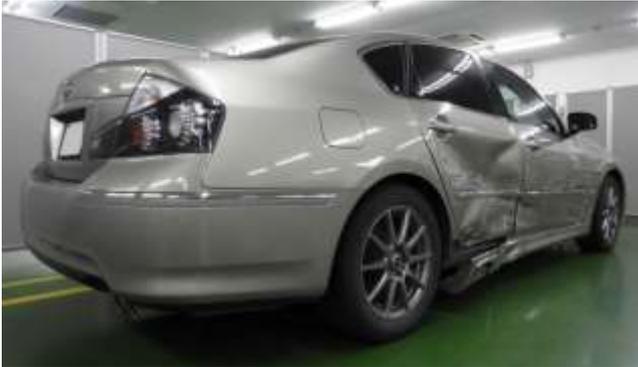
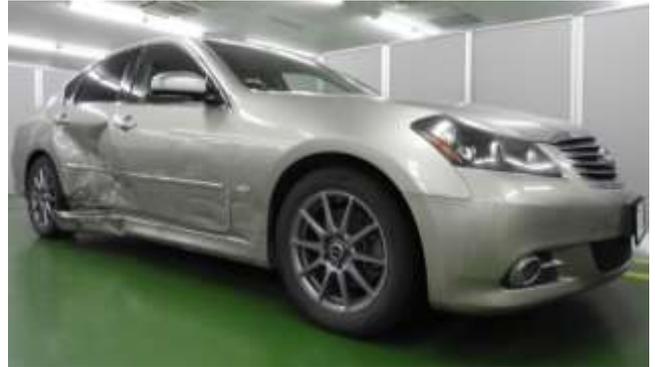
衝突角度 30°

衝突角度が大きな場合：停止車両のリヤドアへの押し込み量が深く、広範囲に損傷が及びました。

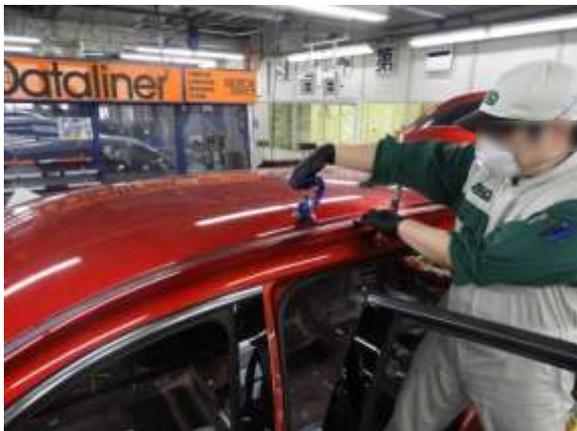
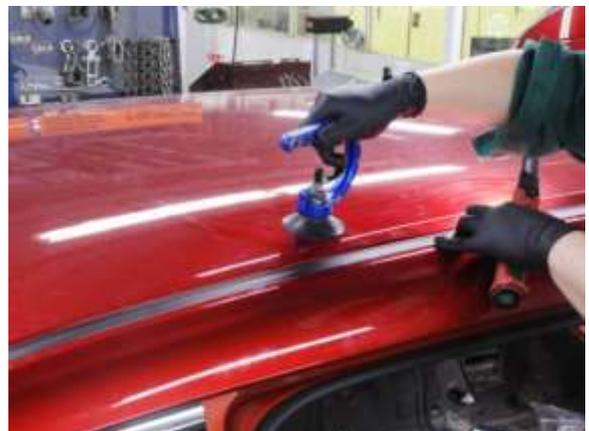
(1) 吸付け引出し作業

サクシオンカップを使用して引出し作業を行いました。歪みの範囲は縮小したものの完全に歪みを取除くことはできませんでした。

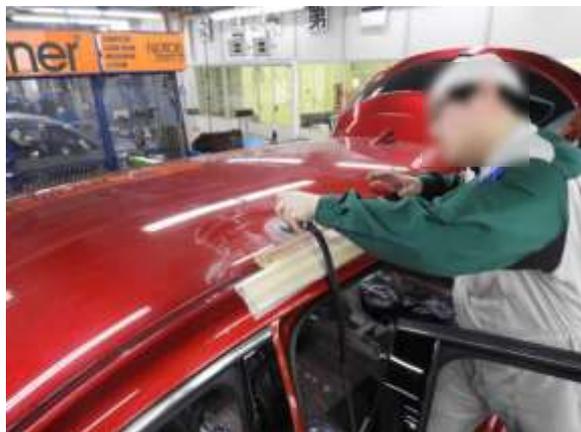
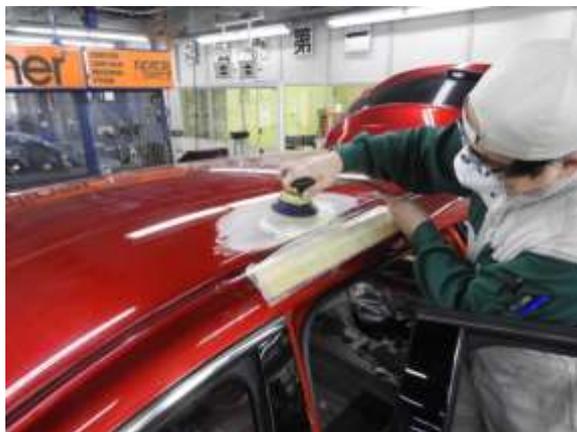
(4) 板金パテ塗布

前述のとおり、塗膜に影響が出ないような修理方法を試みましたが、最終的に歪みを取除くことができませんでした。このため、パテの充填による成形作業に移ります。

①ダブルアクションサンダを使用してフェザエッジを行います。
