自研センターニュース 令和1年8月15日発行  
毎月1回15日発行(通巻527号)

## 三菱エクリプスクロス (GK1W)

### 前部損傷の復元修理

## 三菱エクリプスクロス (GK1W) 後部損傷の復元修理

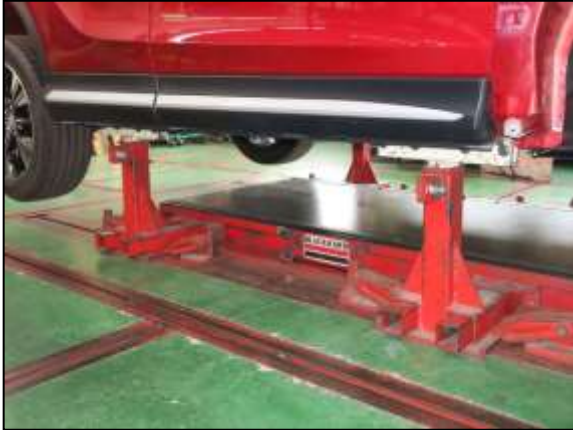
- (1) ボデーフレーム修正機への車両取付け  
コーレック(床式・フロアタイプ)を用い、計測の結果と変形の程度を考慮して4点固定としました。

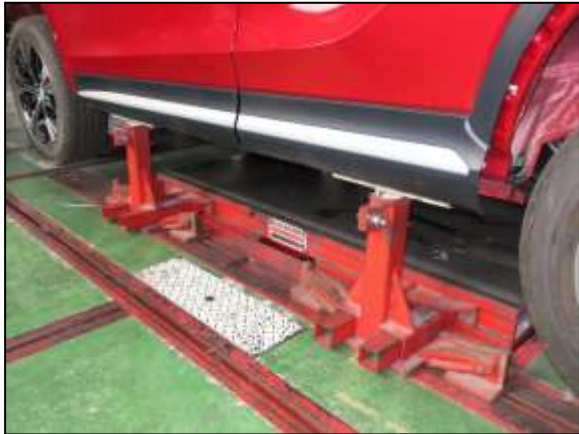
(1) ボデーフレーム修正機への車両取付け  
コーレック(床式・フロアタイプ)を用い、計測の結果と変形の程度を考慮して4点固定としました。

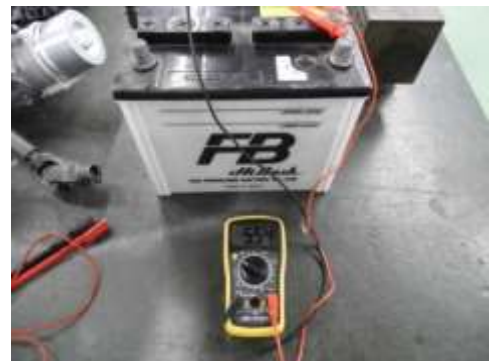
バッテリーの劣化には様々な原因がありますが、代表的なものとしてサルフェーションという現象があります。サルフェーションは、結晶化した硫酸鉛が電解液の中にある負極板の表面に張付いて、バッテリー内の化学反応をさまたげてしまう現象です。通常、バッテリーが放電するときは化学反応によって硫酸鉛が発生しますが、発生した硫酸鉛は充電を行えば電解液中に溶け込みます。これがバッテリーの充・放電サイクルです。しかし、放電を繰り返したり、長時間放電状態のまましていると電解液中に溶け込まずの硫酸鉛が固くなり結晶化してしまいます。

※右の写真は長期間放電したままの状態になっているバッテリーです。充電をしても電圧が回復しません。

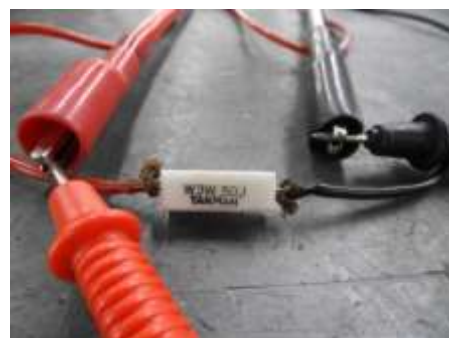
②5Ωの抵抗を接続し、負荷をかけたときの電圧降下を計測しました。

使用した抵抗の実測値は、5.6Ωでした。

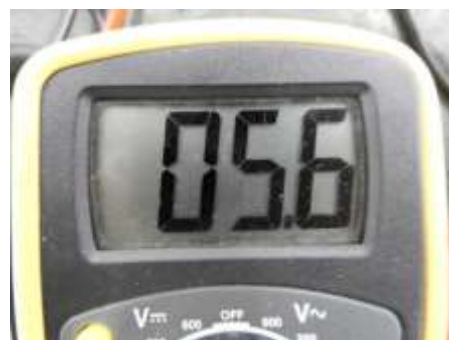
③負荷をかけたときの電圧降下です。

11.77Vに下がりました。

電圧降下は0.24Vでした。

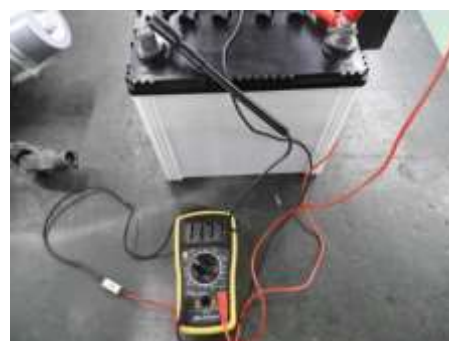
⑤内部抵抗

$$0.24\text{V} \div 2.1\text{A} = 0.11\Omega$$

同様に、6ヶ月間充電せずに放置していたバッテリーの内部抵抗を計測したところ内部抵抗は0.25Ωでした。この結果から、6ヶ月間充電せずに放置していたバッテリーは放電し続けているため、劣化による性能低下やサルフェーションによる抵抗増加があることがわかりました。

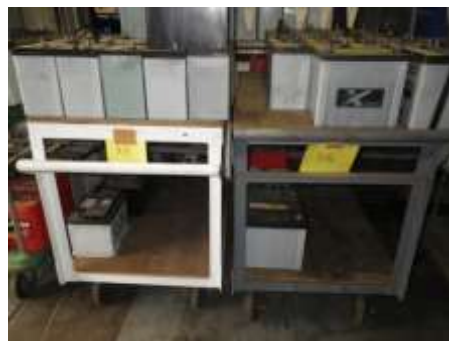
自動車解体業者からバッテリーを受入れます。  
このとき、バッテリーが再生品にできるかどうか厳格に品質チェックが行われます。

- ・外装の破損やバッテリーケースの膨らみ
- ・内部の破損により電解液が汚れているもの
- ・電極板が曲がっているなどの内部の破損
