# JIKEN CENTER News

平成25年5月15日発行 毎月1回15日発行(通巻452号)

# ホンダ・N BOX (JF1) 後部損傷の 復元修理

今回は、ホンダ・NBOX (JF1) 後部損傷の修理事例を紹介します。注目点は内板骨格パネル「左リヤインサイドパネルCOMP」の補給部品から「リヤダンパエクステンション、リヤダンパベース、インナロアピラー」を分割して取替える作業となります。

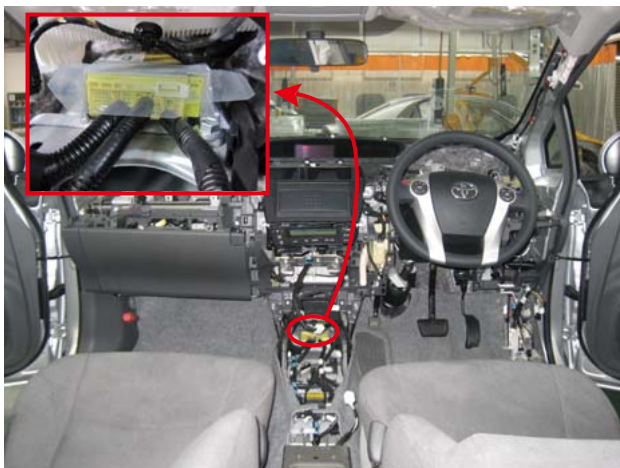
写真3

写真2の各部品を取外すと、写真3の赤○部にセンタセンサを確認することができます。

(写真3は、作業途中のため、写真2で取外した部品以外の部品も取外した状態です)

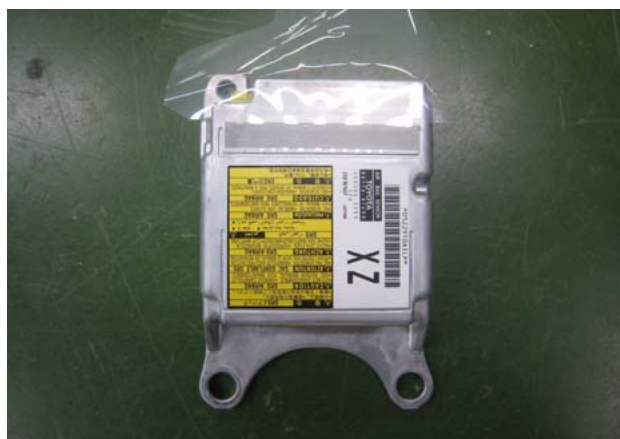
写真4

取外したセンタセンサです。(写真4)
