# JIKEN CENTER News

平成26年11月15日発行 毎月1回15日発行(通巻470号)

# ホンダ オデッセイ (RC1) 前部損傷の復元修理

損傷が外板パネルや内板パネルまでにおよんだホンダ・オデッセイ (RC1) 前部損傷の復元修理を紹介します。

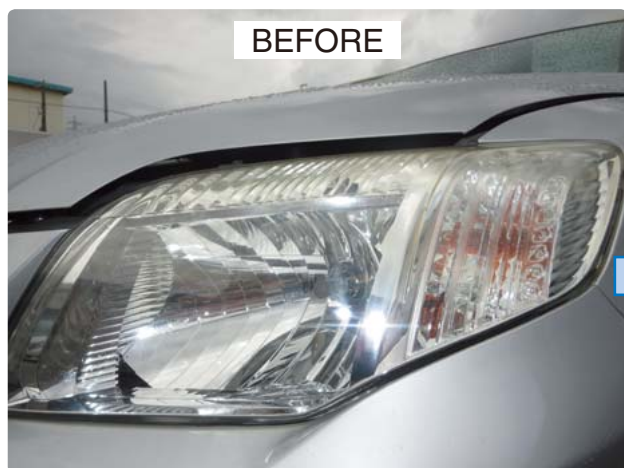
変色したヘッドランプ

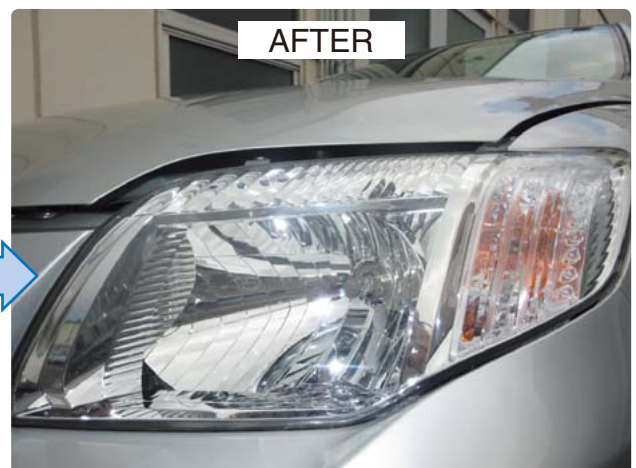
ヘッドランプ補修後

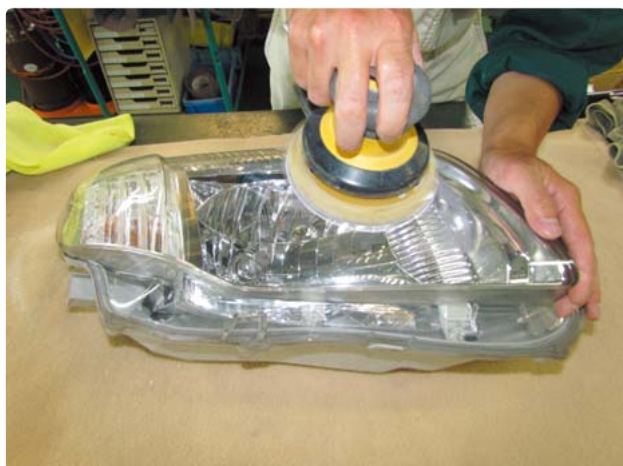
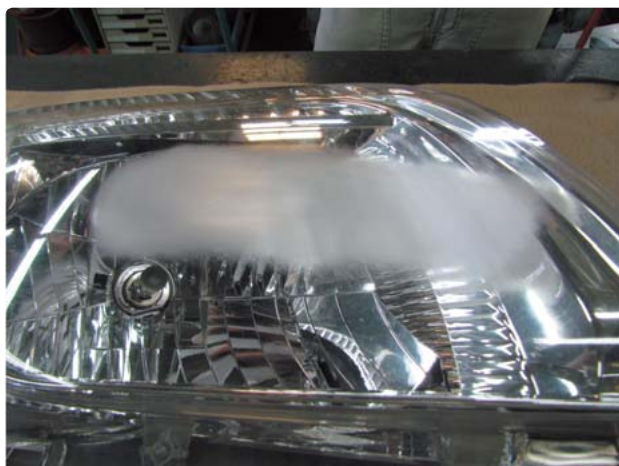
400番のサンドペーパーでレンズ面の傷取り

(1) 最初にダブルアクションサンダを使用し、400 番のサンドペーパーでレンズ面の傷を取り除き、次に 600 番に番手を上げて損傷部よりも一回り大きく研磨します。

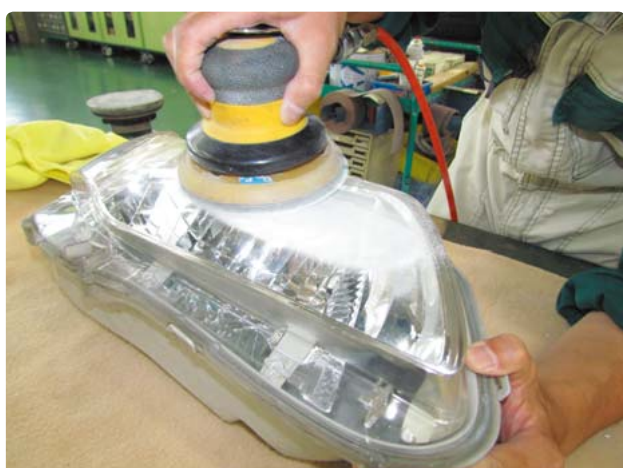
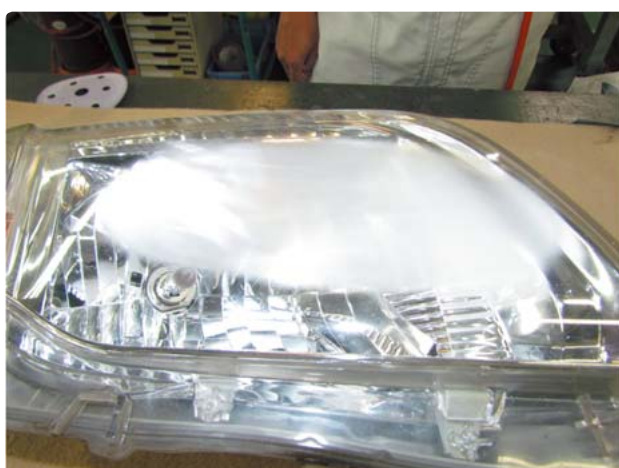
損傷部よりも一回り大きく600番で研磨

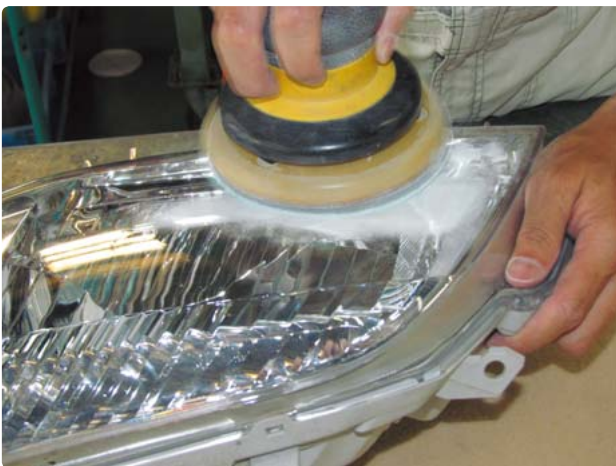
600番による傷取り

(1) ペーパー目が 400 番程度の場合、目が粗く傷が残るため、傷取り研磨は 600 番からスタートすることになりました。また、途中の 1000 番は省略しても後の作業に影響は与えないと判断し、600 番の後は 1300 番で全体を研ぐ手順としました。

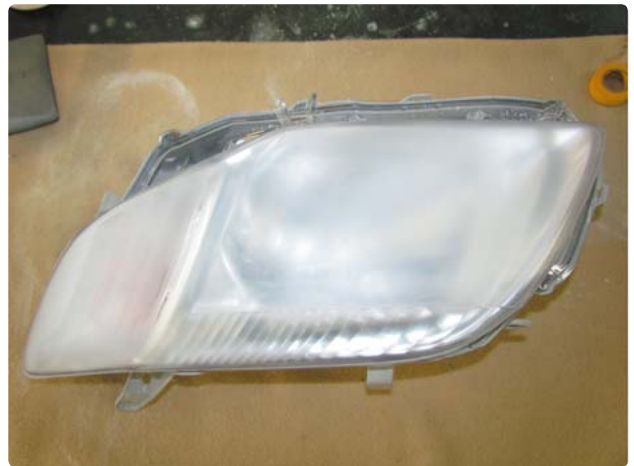
1300番による全体の研磨

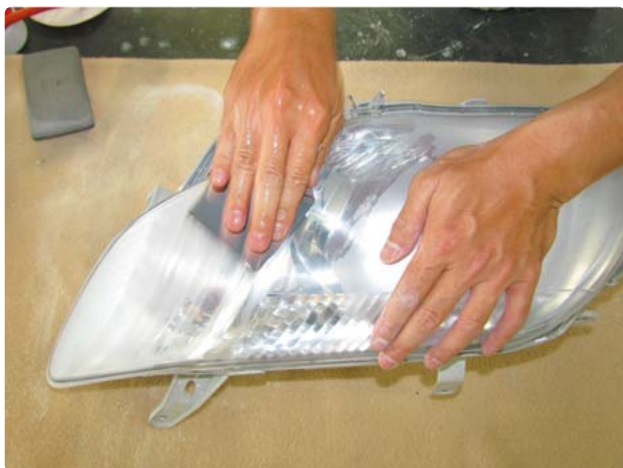
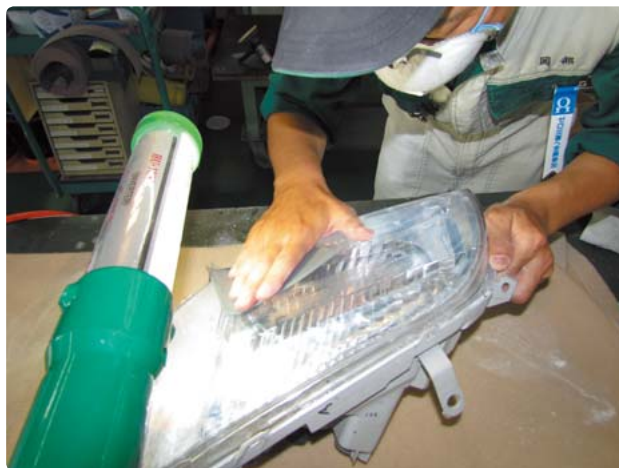
(2) その後、2000 番での水研ぎを行います。この際、白濁した部分に水をかけながら丁寧に研磨します。水がかかった部分は白濁がとれるので、深いペーパー目が残っていないか確認しながら研磨できますが、この時、薄くでも傷が見える場合は仕上げでも傷が見えることになります。

ここで傷が見えるのなら 600 番もしくは 1300 番に戻り研磨する必要があります。作業灯で光をあて、透かしながら確認することで傷が見やすくなります。
