# JIKEN CENTER News

自研センターニュース

平成27年9月15日発行 毎月1回15日発行(通巻480号)

# トヨタ・ハリアー (ZSU60W)

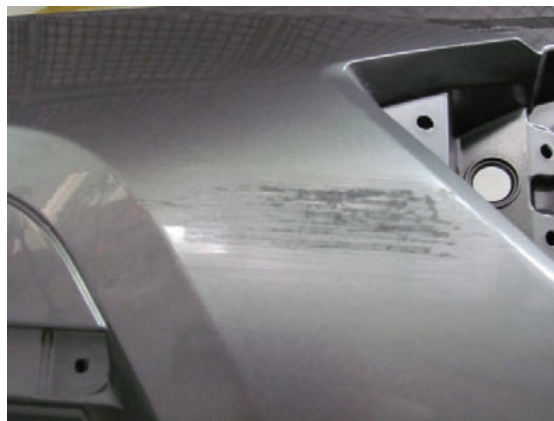
バックドア右中央部にブロックによる擦過傷あり。

大きさは10 cm×10 cm程度、樹脂まで傷が達していますがパネルの変形や切れはありません。

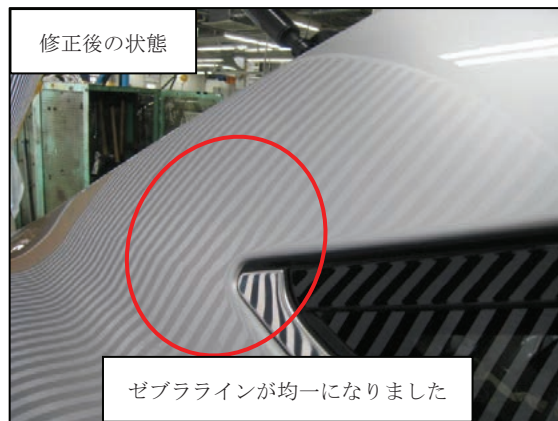
- (4) 右クォータパネルのゼブララインが均一になり、修正ができました。
