# JIKEN CENTER News

JANUARY 2016

# フォルクスワーゲン u p ! (AACHY)

## 後部損傷の復元修理

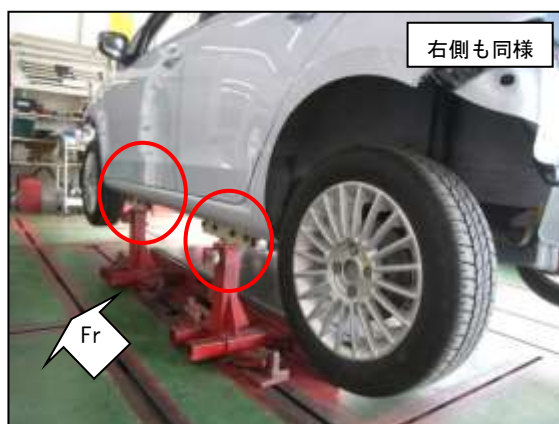
(2) ボデーフレーム修正機への車両取付け

コーレック(床式・フロアタイプ)を用いて、計測の結果と変形の程度を考慮して4点固定としました。
