# JIKEN CENTER News

平成28年11月15日発行 毎月1回15日発行(通巻494号)

# フォルクスワーゲン パサート ヴァリアント (3CCZE)前部損傷の復元修理

今回は、12時～1時方向からの入力を受けたフォルクスワーゲン パサート ヴァリアント(3CCZE)前部損傷の修理事例を紹介します。

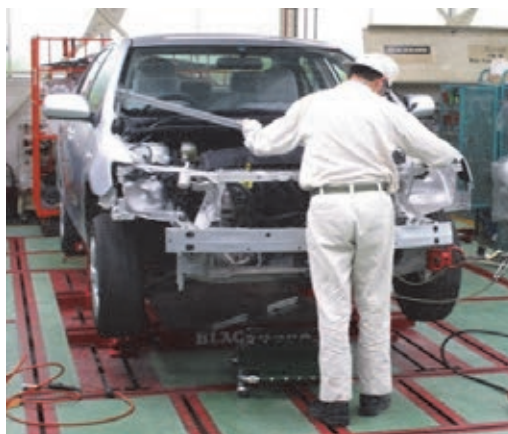
写真 22

- ①コーレックでは、正規の位置まで修正できたかどうか、トラムトラッキングゲージやセンタリングゲージを使用し、数値の読み取り作業で確認します（写真 21・22）。
