# JIKEN CENTER News

## スズキ アルト (HA36S) 後部損傷の復元修理

## ダイハツ キャスト (LA250S) 前部損傷の復元修理

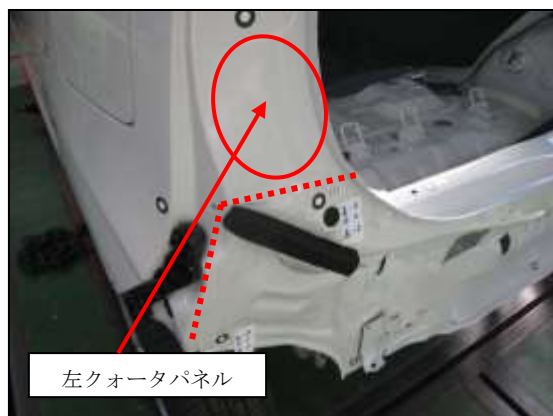
(c) 左クォータパネルに歪が発生しています。
