# JIKEN CENTER News

平成29年10月15日発行 毎月1回15日発行(通巻505号)

## ヘッドランプレンズ取替作業における 旧型車と現行車の構造改良点

## トヨタ プリウス 50 系 前部損傷の復元修理

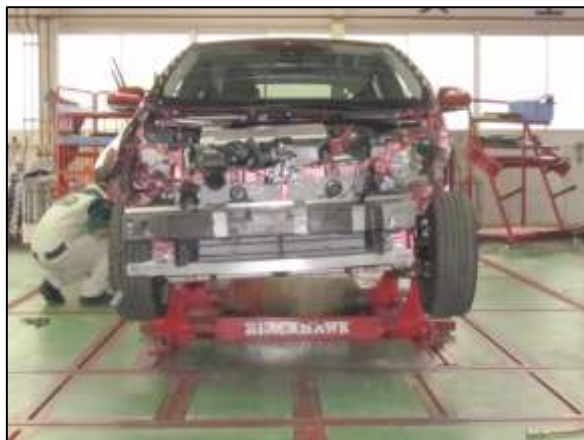
①コーレック(フロアタイプ)を用い、変形の程度を考慮して4点固定としました。

②変形量を計測したところ、約 30mm フロント骨格全体が右に振れていました。

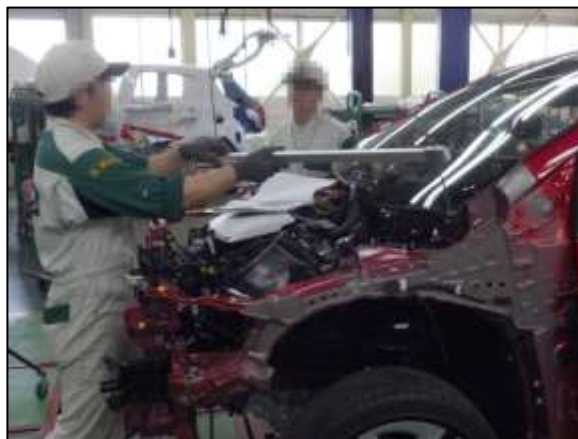
④引き作業の効果を確認するため計測作業を行いました。左右とも 8 割ほど寸法修正できました。

⑤左右サイドメンバに分けて引き作業を行うため、ラジエータサポートアップ・ロウ、バンパラインホースメントを取外しました。

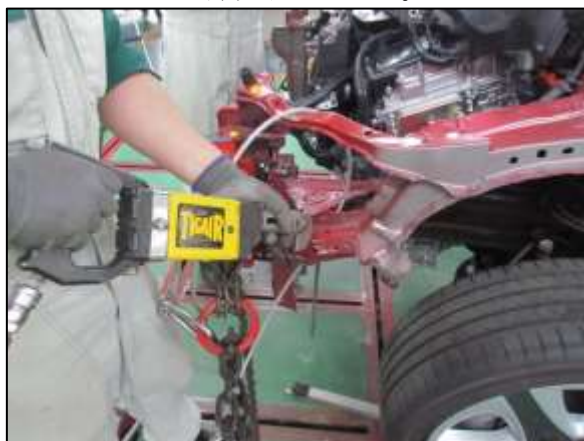
⑨左サイドメンバにのみ引き作業の力を加えるため、作業を行う前に左フェンダエプロンブレースを一部切断しました。

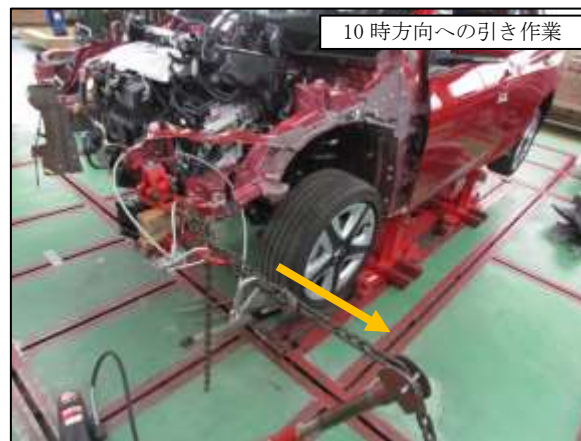
⑩ 左サイドメンバは再度 10 時方向に引くことで、振れ方向の寸法修正ができました。

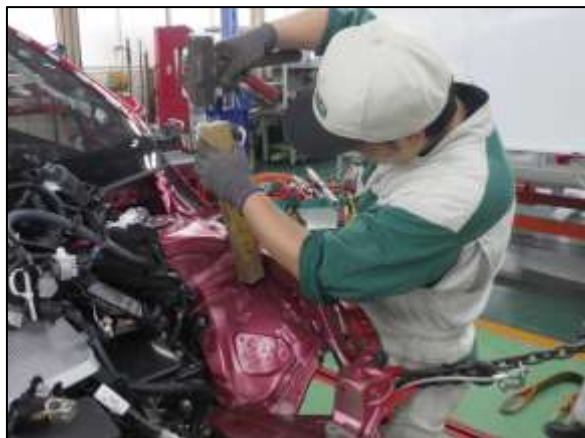
⑪左フェンダエプロンブレースを引いた状態で左フェンダエプロンをハンマリングし、形状を修正しました。

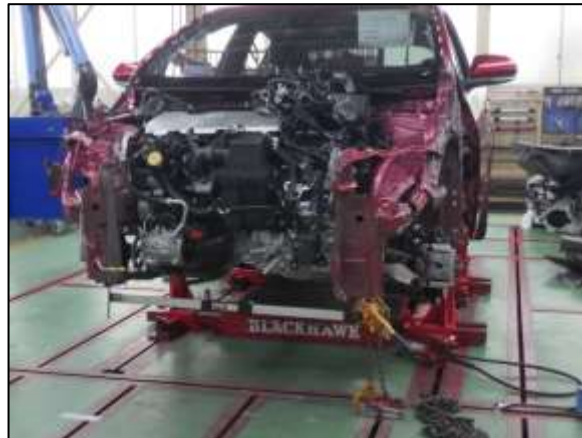
⑫ 左右サイドメンバの高さを計測し、左サイドメンバの下方方向への引き量を検討しました。

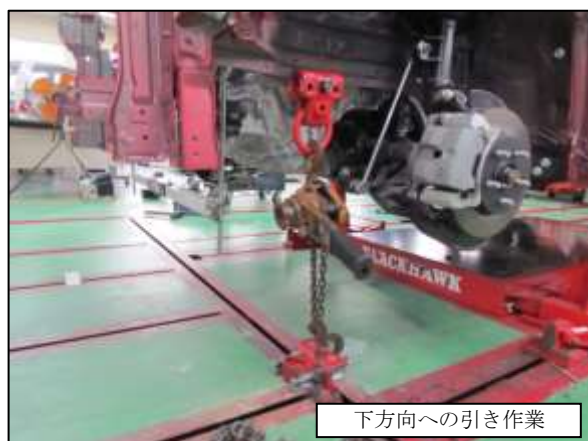
⑬左サイドメンバ下部に引き具を取付け、下方方向へ引き作業を行いました。

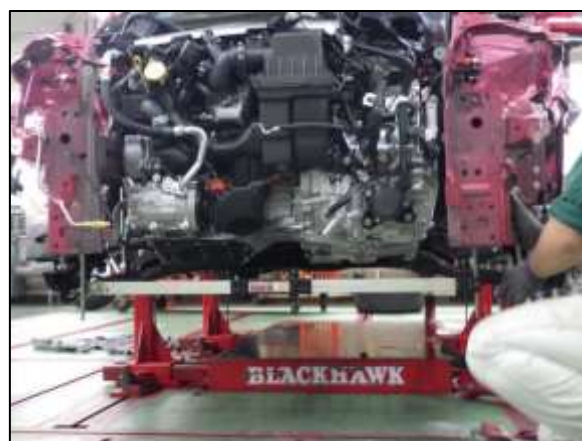
⑭左右サイドメンバの高さを計測し、正しい寸法に修正されたことを確認しました。

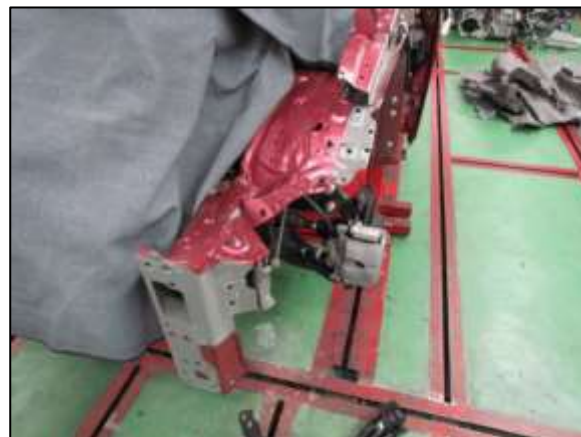
②左ラジエータサポートおよび左フェンダエプロンブレースを取外した状態です。

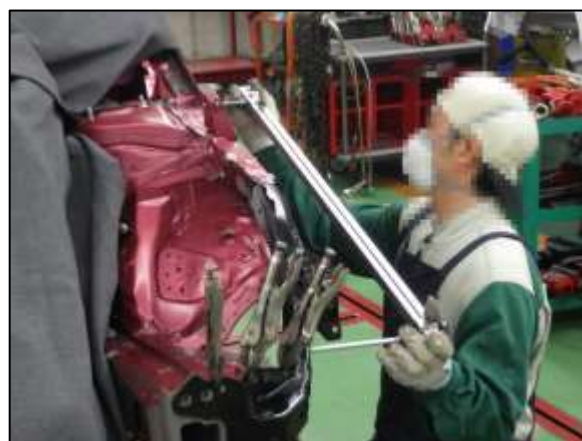
②計測器具とボデー寸法図を使用し、正しい取付位置に合せます。

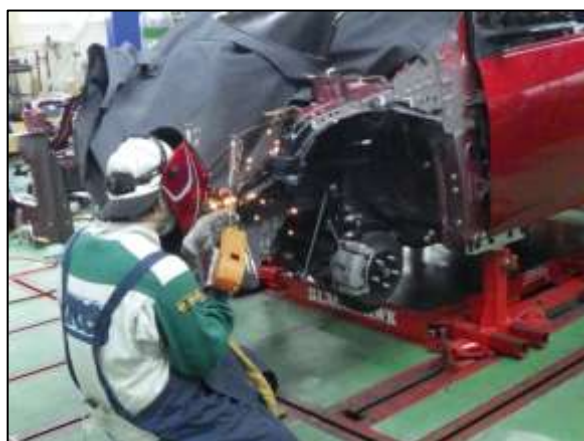
③左ラジエータサポートも上記と同じ手順で正しい取付位置に合わせ、溶接による取付けを行いました。

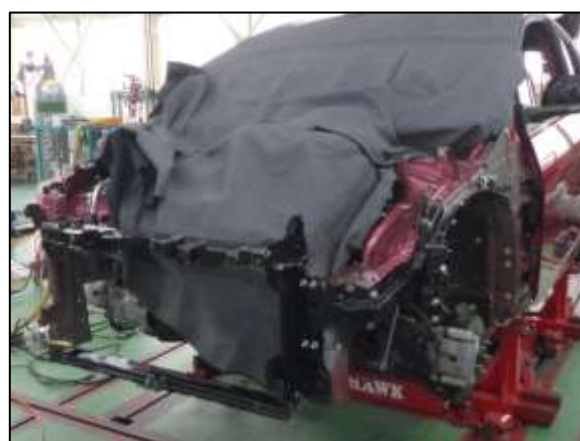
④骨格部位の取替作業が終了した状態です。
