# JIKEN CENTER News

ダイハツトール (M900S)

前部損傷の復元修理

## 前部損傷の復元修理

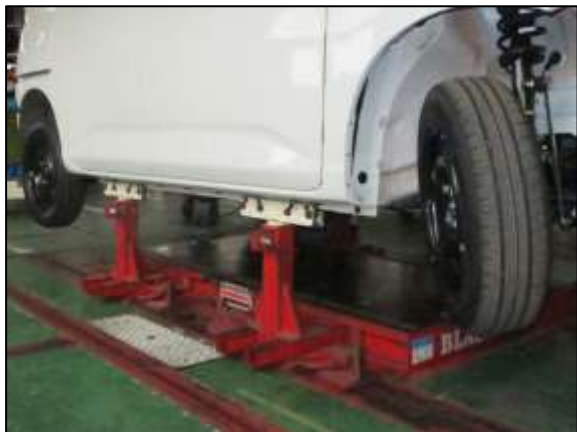
- (1) ボデーフレーム修正機への車両取付け  
コーレック(床式・フロアタイプ)を用いて、計測の結果と変形の程度を考慮して4点固定としました。

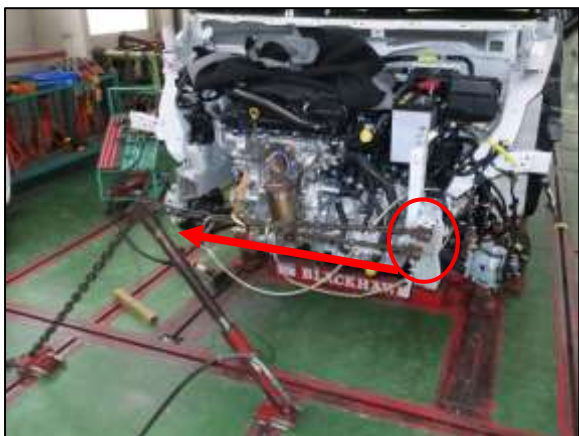
- (3) 左フロントサイドメンバも左へ振れていたため先端部をクランプして、3 時方向へ引出し作業を行いました。

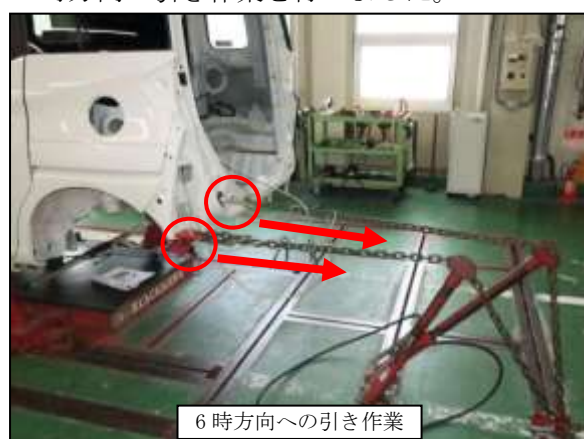
③ 左リヤフロアサイドメンバ、左クォータホイールハウスパネルアウタ&インナは、まだ寸法差があったので、クランプを付け直し6時方向へ引き作業を行いました。

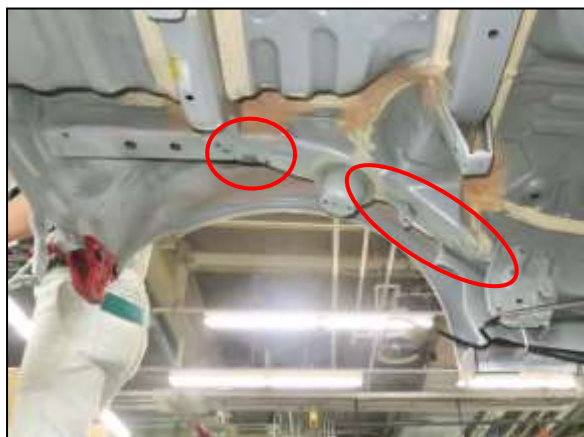
⑤ 引き作業により、左リヤフロアサイドメンバは、基準寸法値内に修正できました。

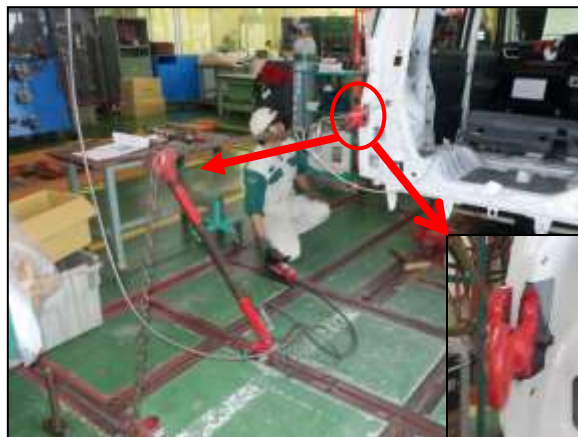
⑥ 左クォータパネルと左スライドドアとの建付けが基準値より狭かったので、クォータパネルを一部切開してクランプを取付け、6時方向へ引き作業を行いました。

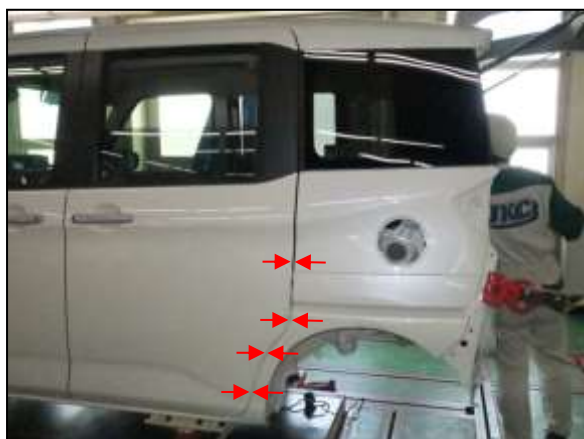
⑦ 引き作業により、左クォータパネルと左スライドドアの建付けが修復できました。

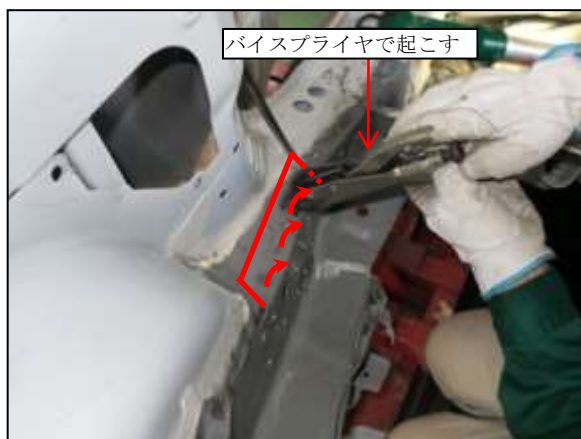
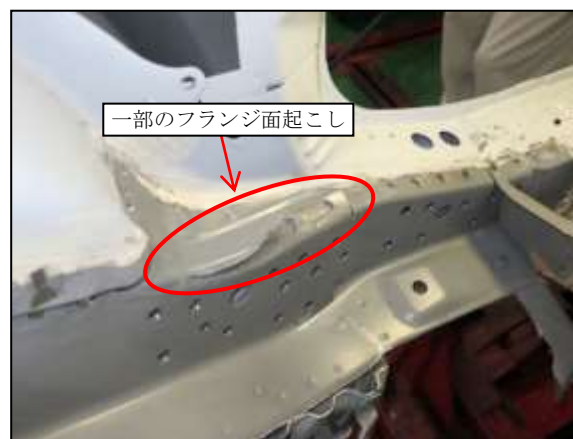
- (9) 左リアフロアサイドメンバは後方へ下げて取外す際に、左リアフロアサイドメンバの一部のフランジがフロアサイドメンバインナリヤ（仮称）に接触して取外すことができません。

そのため、リアフロアサイドメンバが湾曲している部分のフランジ面に、切込みを入れてフランジを起こし、後方へ下げてもフロアサイドメンバインナリヤ（仮称）に接触しないようにしました。

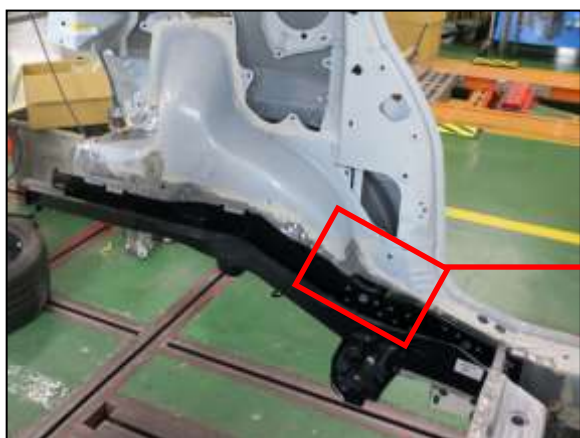
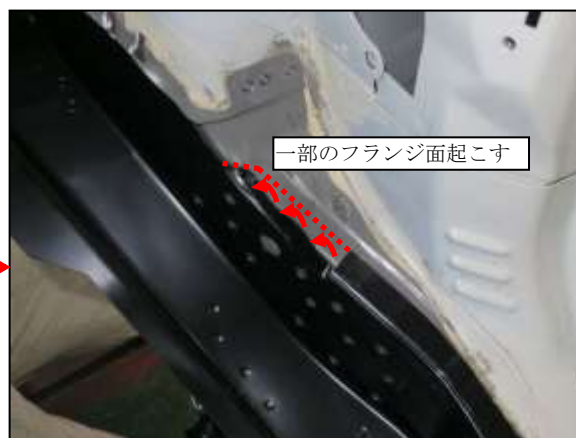
- (4) 一部のフランジ部が入らないので、取外し時と同様に切込みを入れ、フランジを起こしました。

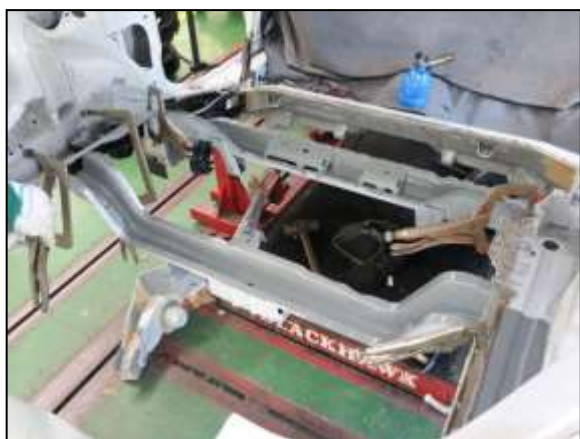
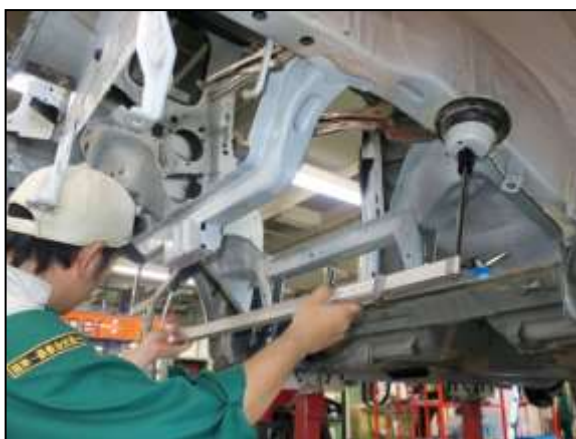
- (5) リヤフロアサイドメンバを取付けるため、リヤフロアクロスメンバ No. 2、リヤフロアセンタを仮合わせして寸法計測を行い、関係部品との位置関係を確認しました。

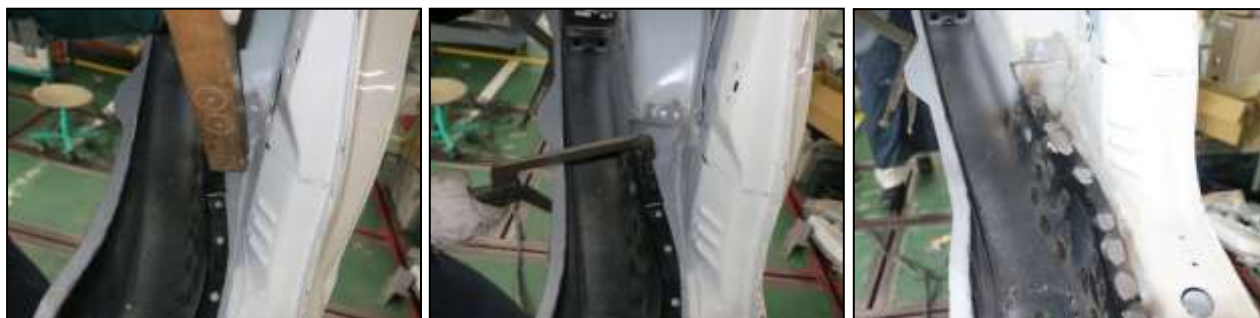
- (6) 起こしたフランジは、木片とバイスプライヤを用いて元の形状に修正し、プラグ溶接で取付けました。

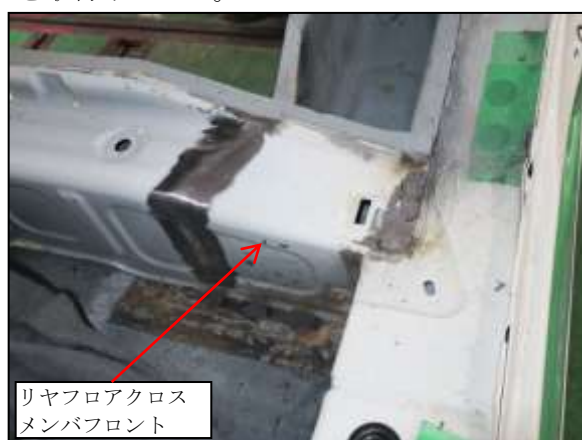
- (7) 切開したリヤフロアクロスメンバフロントを取付けました。

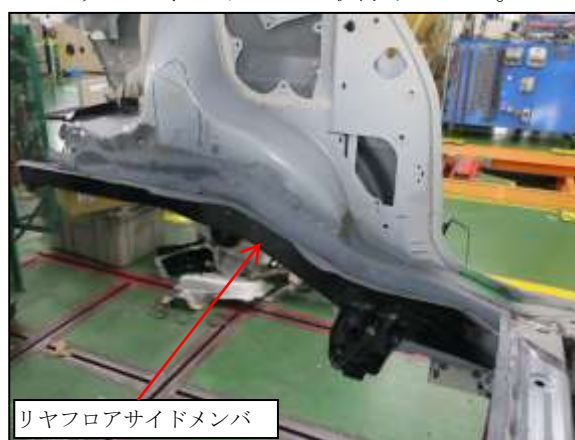
- (8) リヤフロアサイドメンバをクォータホイールハウスパネルインナに取付けました。

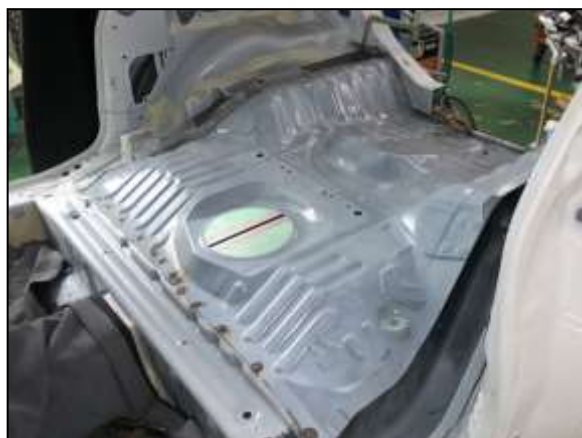
- (9) リヤフロアパンを取付けました。

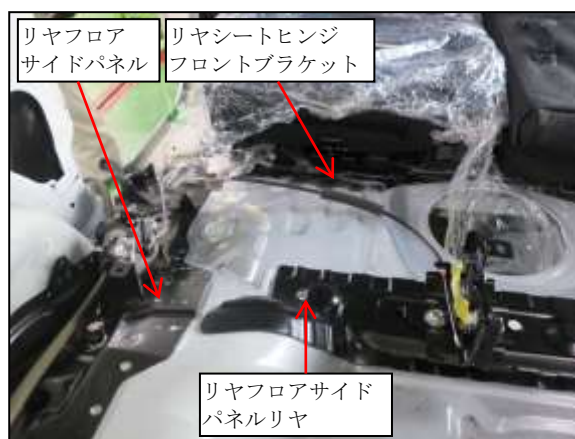
- (10) リヤフロアサイドパネル、リヤフロアサイドパネルリヤ、リヤシートヒンジフロント&センタブラケットは、ボデー修理書で取付寸法の記載がないため、シートやシート関連部品を仮留めして取付位置を合わせました。

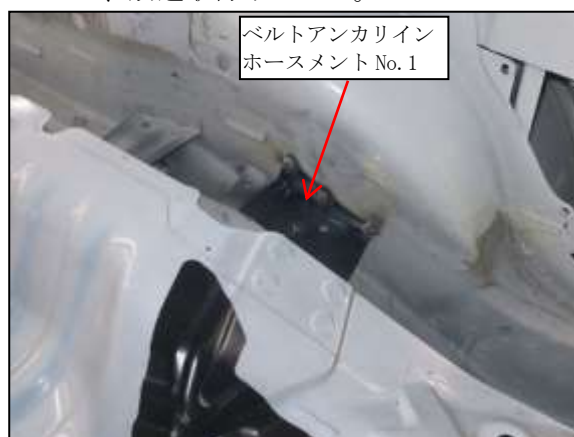
(12) ベルトアンカラインホースメント No. 1 は、リヤフロアサイドメンバに一体で補給されな  
いため、別途取付けました。

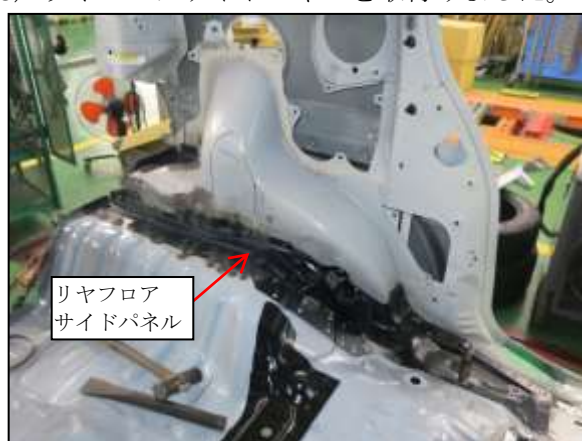
(13) リヤフロアサイドパネルを取付けました。

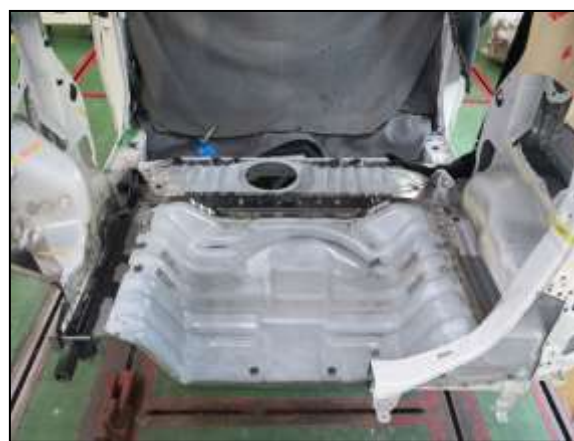
(14) 取付けた部品を本溶接しました。

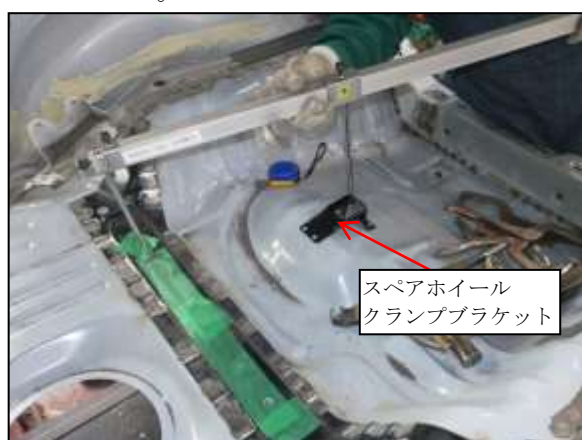
(15) スペアホイールクランプブラケットも取付  
寸法の記載がないため、取外したリヤフロア  
パンに付いていた位置を参考に取付位置を合  
わせました。

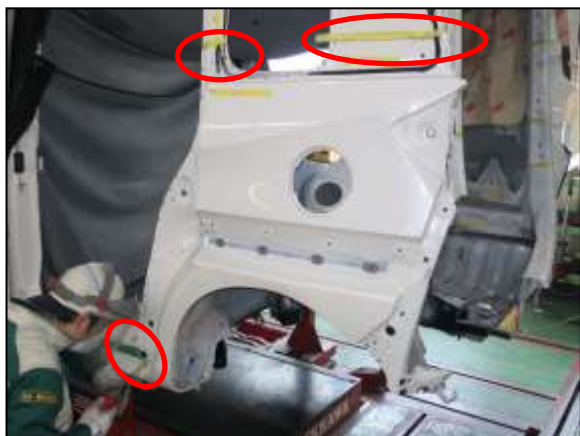
(1) 切継ぎ位置 3 か所で左クォータパネルを半裁しました。

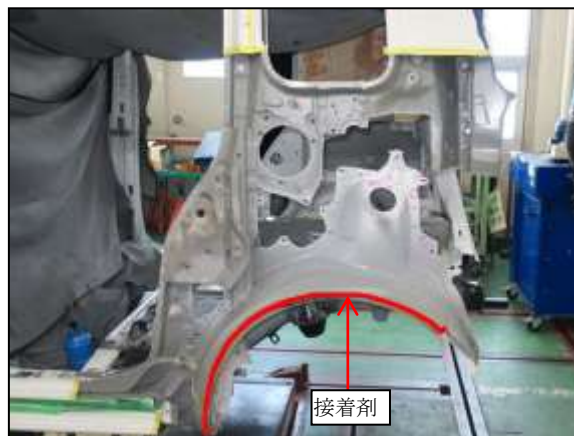
(2) 左クォータパネルを取外した状態。

— の部分は、接着剤が塗布されていました。

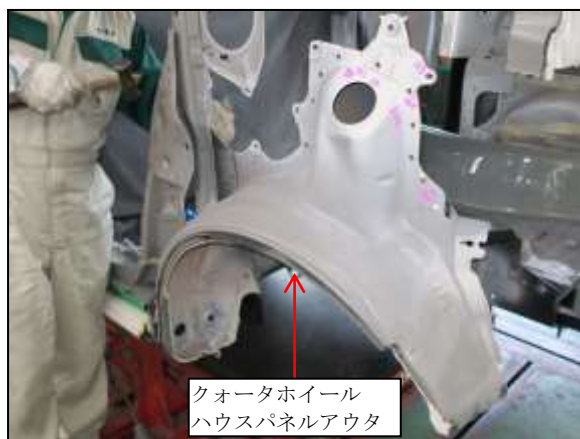
(3) 左クォータホイールハウスパネルアウトを取外しました。

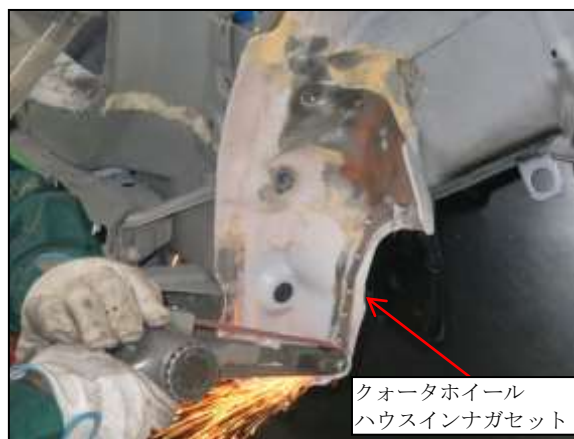
(4) 左クォータホイールハウスインナガセットを取外しました。

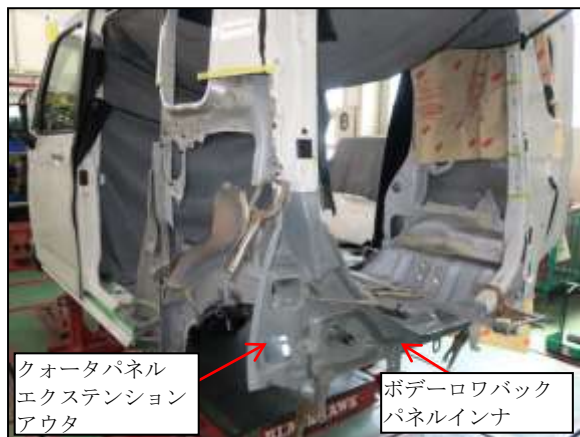
(1) ボデーロワバックパネルインナ、左クォータパネルエクステンションロウを仮合わせしました。

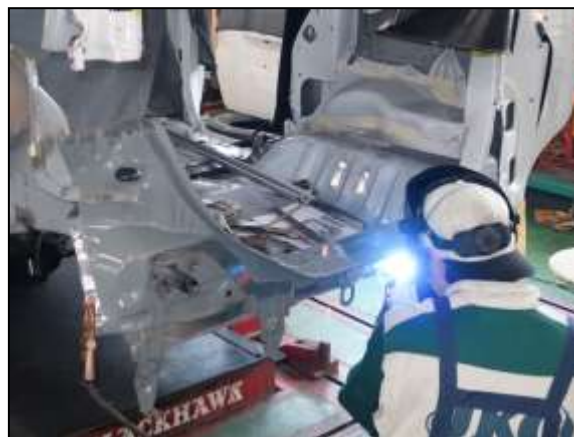
(2) ボデーロワバックパネルインナを取付けました。

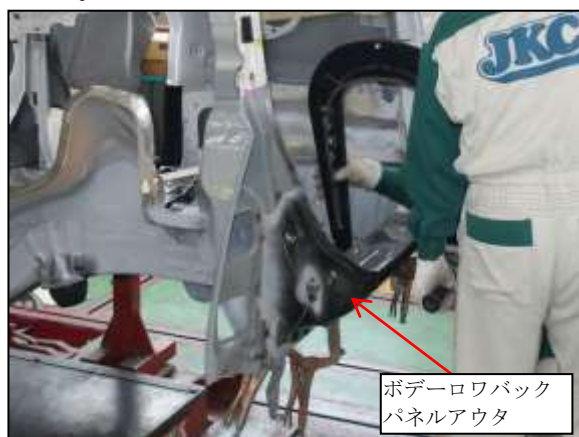
(3) ボデーロワバックパネルアウタを取付けました。

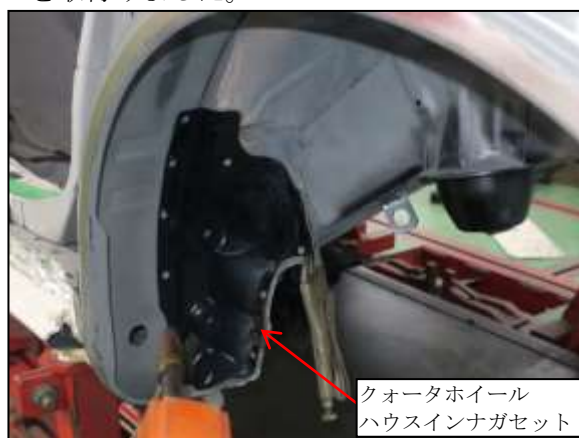
(5) 左クォータホイールハウスインナガセットを取付けました。

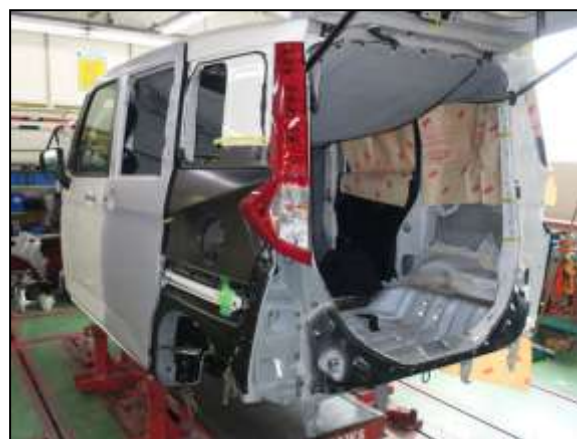
(6) 左クォータパネルを仮合わせし、外装部品を取付けて関連部品の建付けを確認しました。

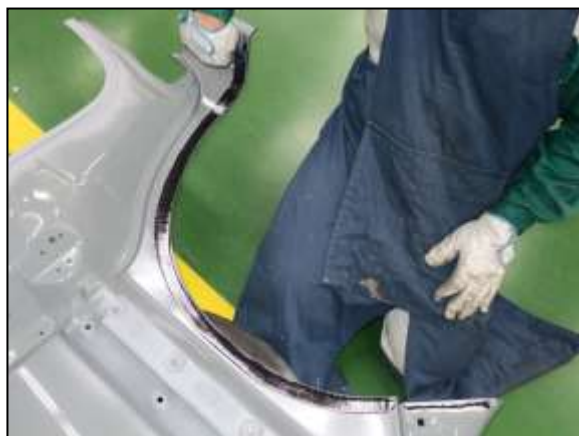
(7) 建付けを確認した後、クォータパネルを取外し、接着剤を塗布しました。

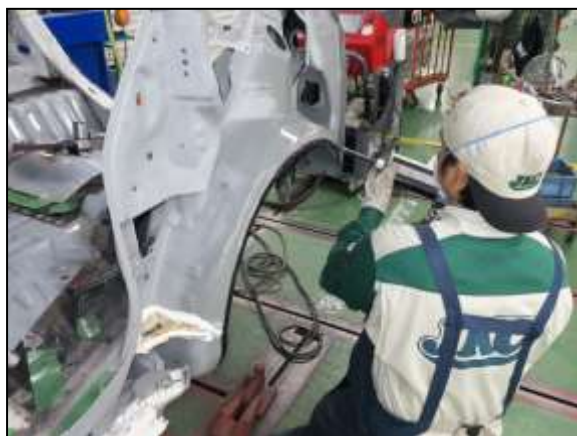
(8) 同様に、クォータホイールハウスパネルアウタに接着剤を塗布しました。

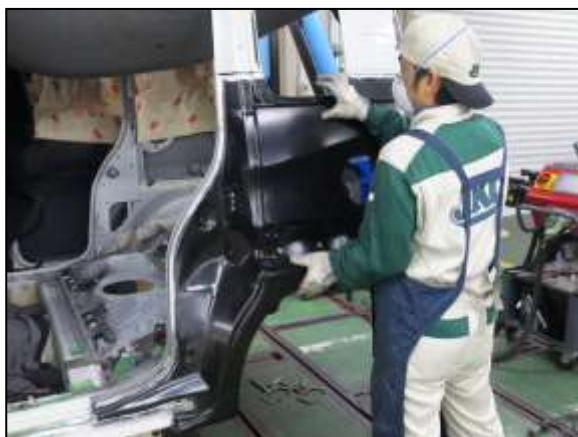
(9) 左クォータパネルを、接着剤に注意しながら取付けました。

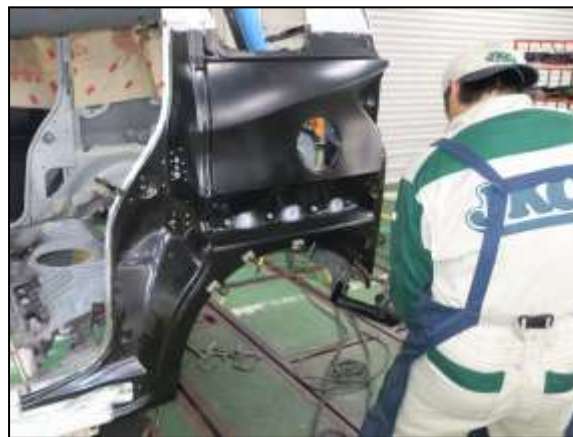
(10) 左クォータパネルと左クォータホイールハウスパネルアウタとの接着部分を密着させるため、接着周辺から溶接してクォータパネルを固定しました。

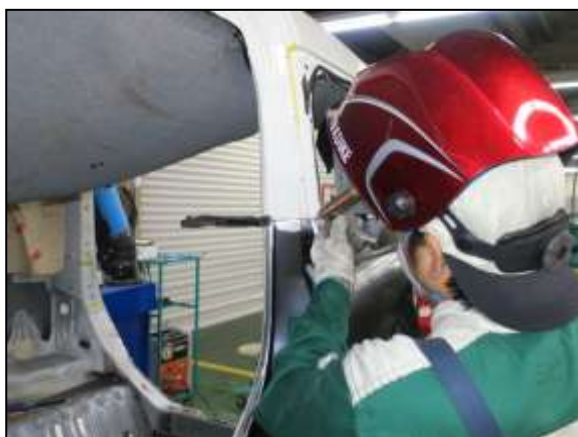
(11) 3 か所の切継ぎ部分を、溶接しました。

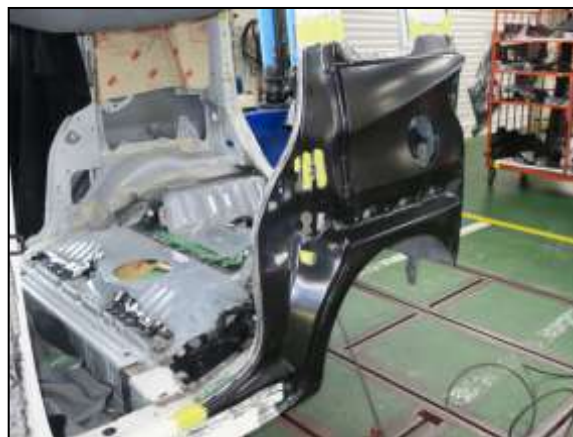
(12) 3 か所の切継ぎ部分の溶接を研磨してパテ仕上げし、すべての溶接作業が終了しました。

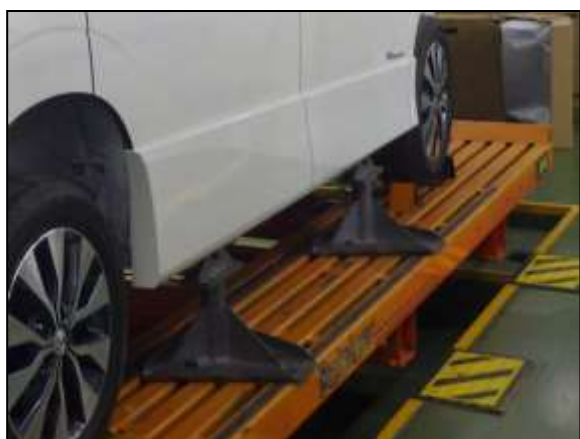
- (1) ボデーフレーム修正機への車両取付け

データライナ(ベンチ式)を用いて、計測の結果と変形の程度を考慮して4点固定としました。

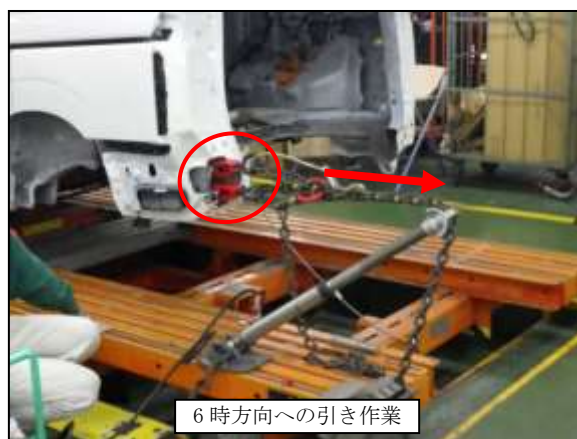
- ① 左側の骨格を修正するため、リヤロアパネルを切開してリアサイドメンバエクステンション後端部にチェーンを掛け6時方向へ引き作業を行いました。

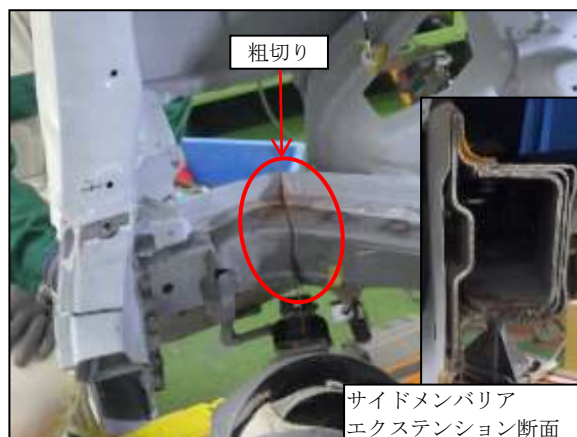
- ③ リアサイドメンバの寸法復元と粗出し作業を効果的にするため、サイドメンバリアエクステンションを粗切りしました。

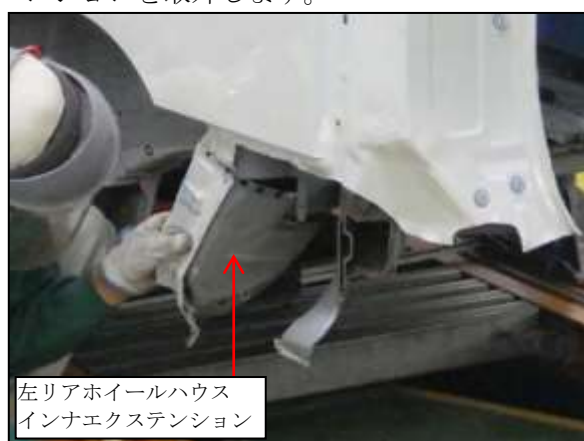
- (1) 左リアサイドメンバの寸法修正が完了したので、左リアホイールハウスインナエクステンションを取外します。

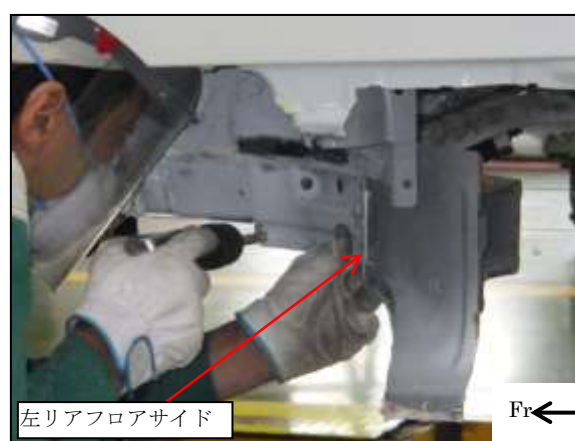
- (2) 粗切り後に残った、左リアフロアサイドを取外します。

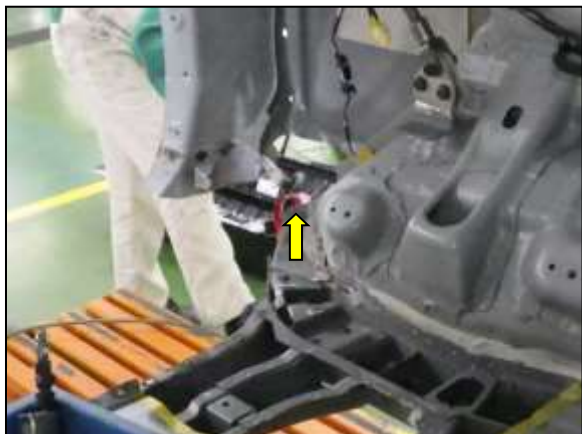
- (4) 溶接点の取外し後もリアサイドメンバとの嵌合がきつかったので、クランプを着けスライディングハンマで取外しました。

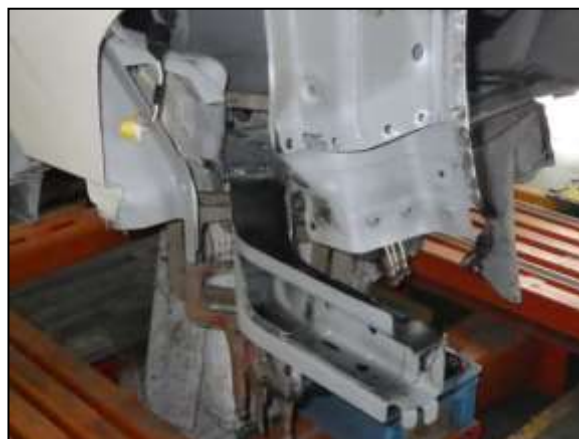
(3) 取付け後の左サイドメンバリアエクステンションを左斜め後方から見た状態。

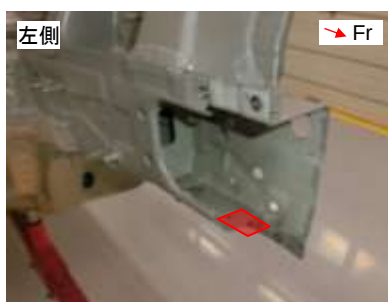
#### (5) 補強板取付箇所

左側アウトエンジンキャリアの内側には隔壁が設けられているため、補強板は不要です。

カットした部分には、補強板を入れる必要があります。※補強板は補給部品の残部を使用して作成します。
