# JIKEN CENTER News

平成29年7月15日発行 毎月1回15日発行(通巻502号)

## ホンダ フリード(GB5) 前部損傷の復元修理

## ホンダ フリード(GB5) 後部損傷の復元修理

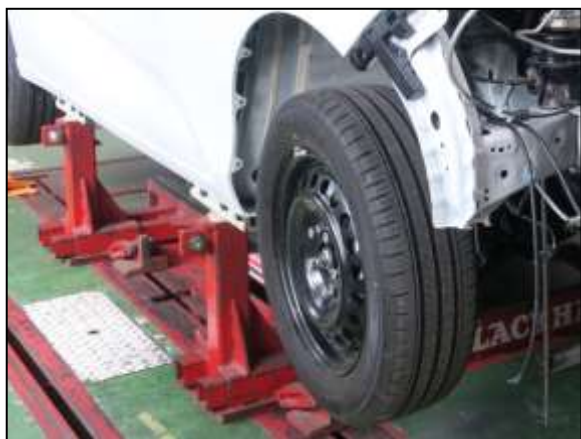
- (1) ボデーフレーム修正機への車両取付け  
コーレック(床式・フロアタイプ)を用いて、計測の結果と変形の程度を考慮して4点固定としました。

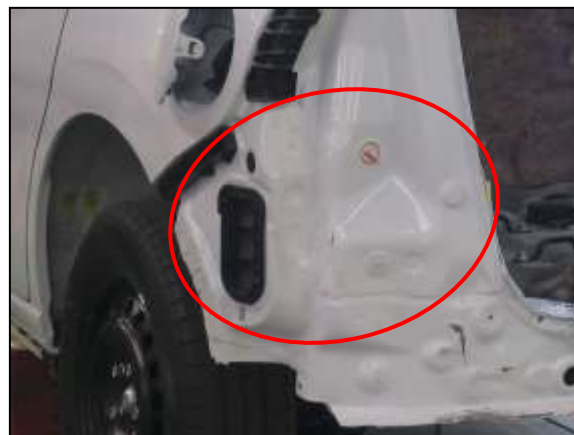
②寸法復元作業により、左リヤアウトサイドパネル下部の歪が修復できました。

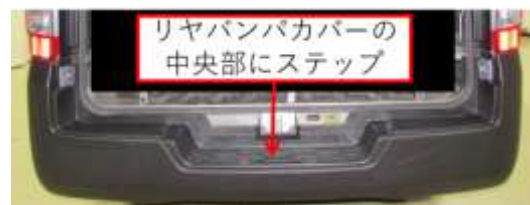
一方、今回の実験車両のリヤバンパは、右図のように、リヤバンパカバーの中央部にステップ（踏み台）が組み込まれている構造であり、このような構造のバンパに関する低速の衝突実験は過去に実施していませんでした。
