# Jikencenter NEWS

自研センターニュース 平成30年10月15日発行  
毎月1回15日発行(通巻517号)

## トヨタカムリ (AXVH70) 前部損傷の復元修理

## トヨタカムリ (AXVH70) 後部損傷の復元修理

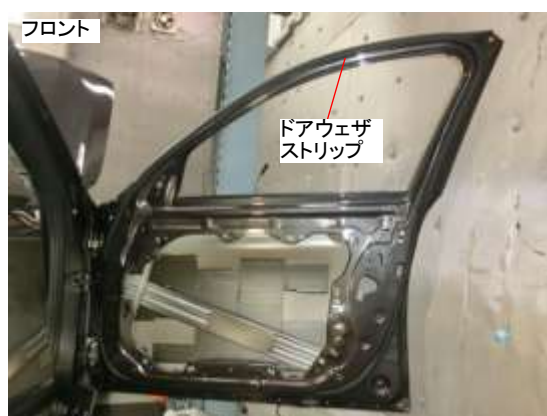
〈参考〉: ウェザストリップ長さ: 359 cm

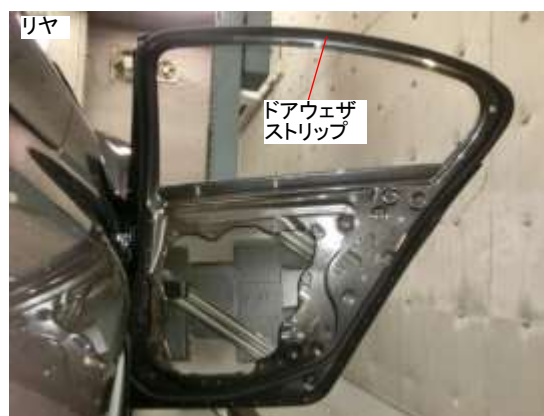
〈参考〉: ウェザストリップ長さ: 353 cm

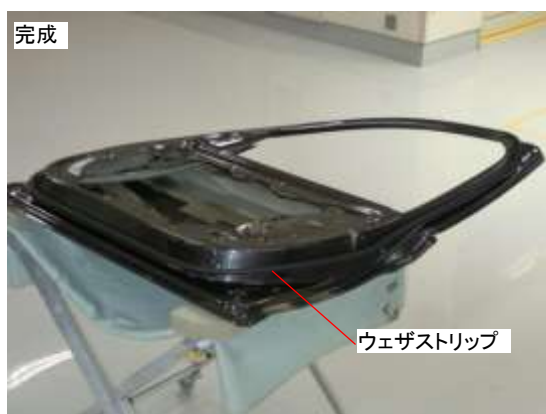
#### ⑧完成

ウェザーストリップは所定の位置に貼付けられました。
