自研センターニュース 平成30年12月15日発行  
毎月1回15日発行(通巻519号)

## フォルクスワーゲン ポロ (AWCHZ) 前部損傷の復元修理

# フォルクスワーゲン ポロ (AWCHZ) 後部損傷の復元修理

## サンドイッチパネル カラーアルミ板の補修事例

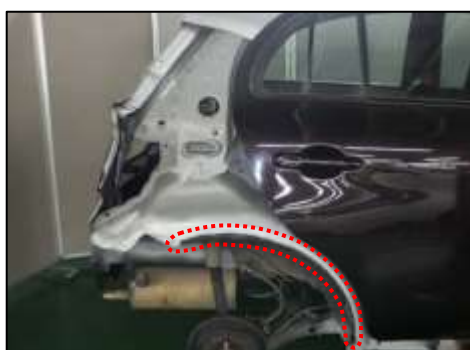
ホイールアーチ部（赤点線部）に接着剤が塗布されています。ベルトサンダ等で塗膜剥離、足付けを行います。

足付けは、接着面の塗膜/接着剤/メッキを除去し、鋼板素地が露出するまで行います。

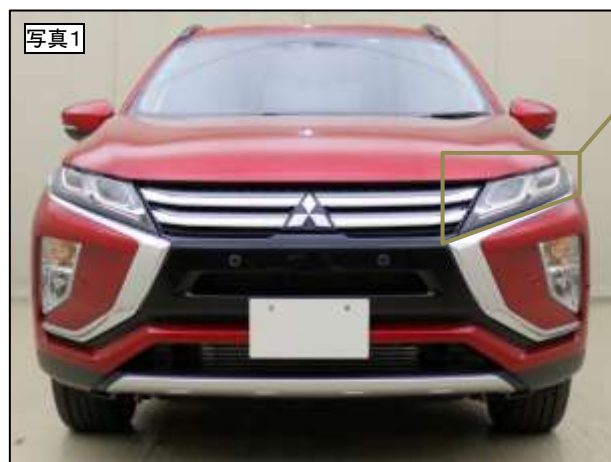
写真1

フロントバンパフェースがヘッドランプ Assy に一部取付けられているため、フロントバンパフェースが後退すると波及損傷する可能性があります。

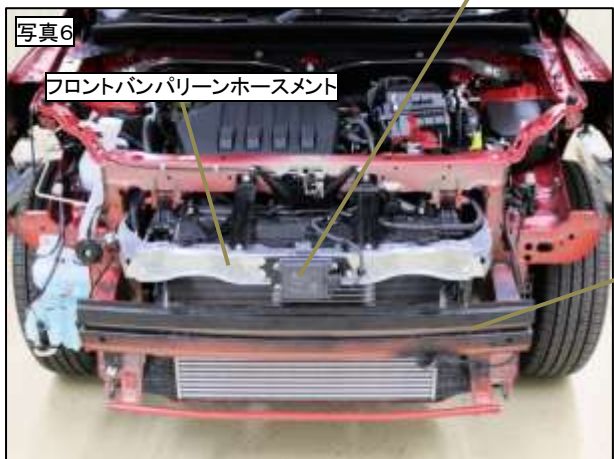
ACC/FCM-ECU はフロントバンパリーンホースメントに取付けられています。ACC/FCM-ECU は、フロントバンパビーム Assy より前方に配置されているため、フロントバンパフェースが後退すると波及損傷する可能性があります。

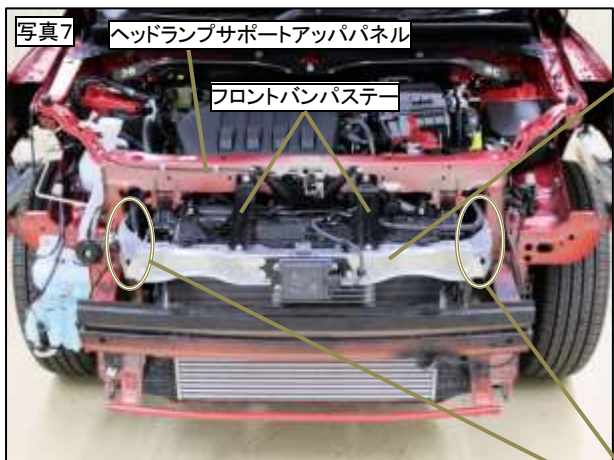
フロントバンパリーンホースメントとヘッドランプサポートアッパパネルはフロントバンパステーで締結されています。

そのため、フロントバンパリーンホースメントが後退するとヘッドランプサポートアッパパネルが波及損傷する可能性があります。

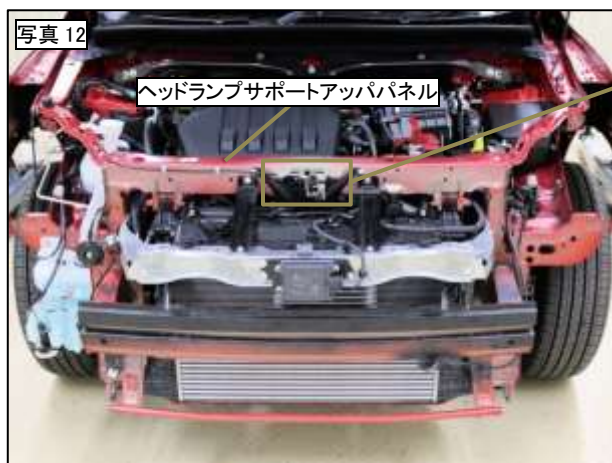
フードラッチは、ヘッドランプサポートアップパネル前面に取付いています。フロントバンパリーンホースメントより後側の位置にあるため、直接損傷しにくくなっていますが(4)で説明したようにヘッドランプサポートアップパネルが波及損傷した場合、フードラッチが損傷すると共に、フードラッチを介してフード裏面も波及損傷する可能性があります。

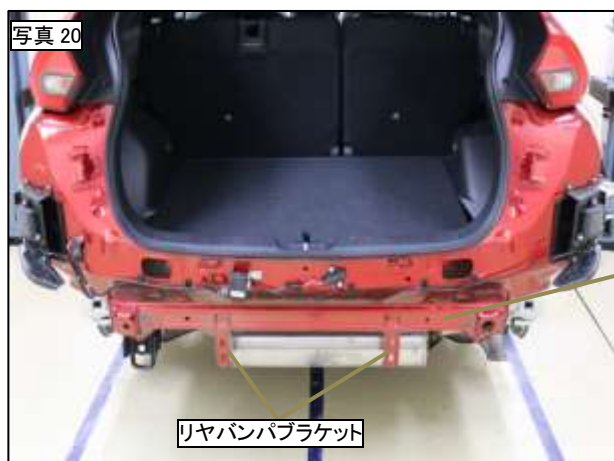
写真 20

#### (2) リヤバンパリーンホースメント (写真 20)

鋼板製で、クラッシュボックス一体型の構造です。リアバンパフェースを取付けるリアバンパブラケット(別部品補給)が取り付けられています。

リヤエンドパネルと同色が塗装されています。

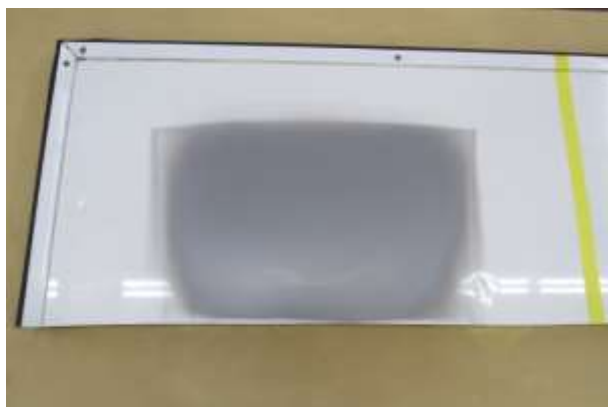
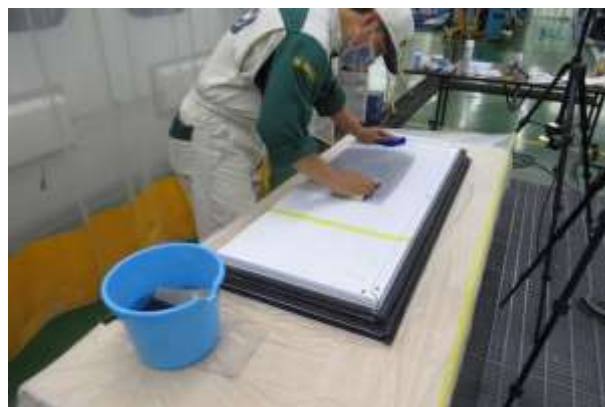
## (12) プラサフ研ぎ・プラサフ際の研ぎ

① プラサフ乾燥後に、ハンドファイルを使用し、研ぎ作業を行います。

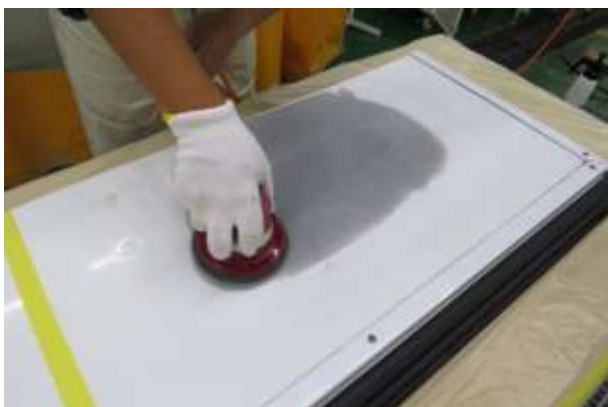
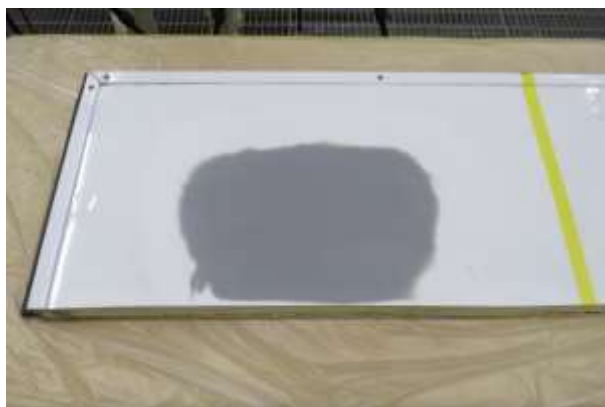
② ダブルアクションサンダを使用し、プラサフ際の研ぎを行います。

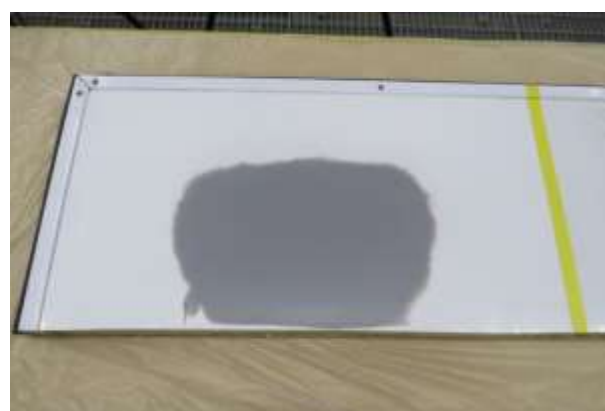
## (13) 足付け

サンドペーパーを使用し、足付け作業を行います。

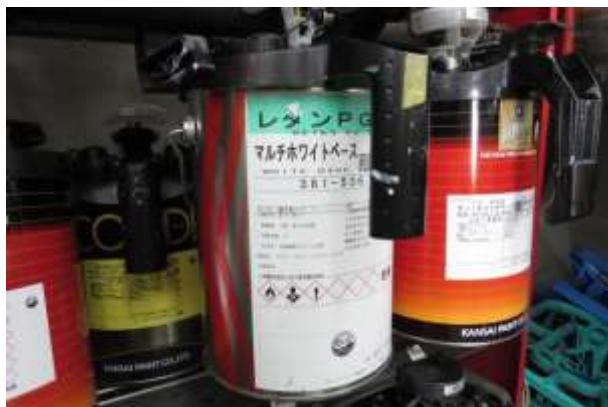
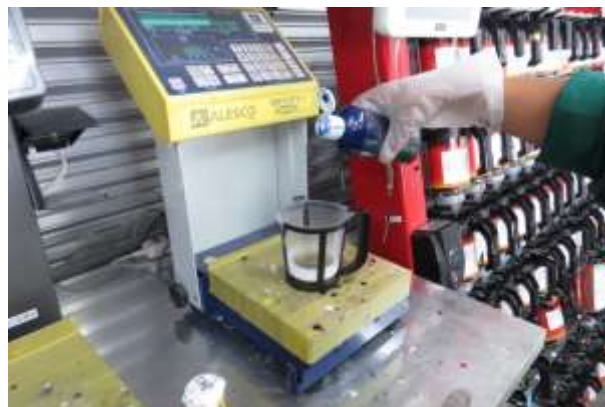
#### (14) 調色作業

- ①数種類の原色塗料を配合して塗色を作成します。 ②塗料を計量し、調色を行います。

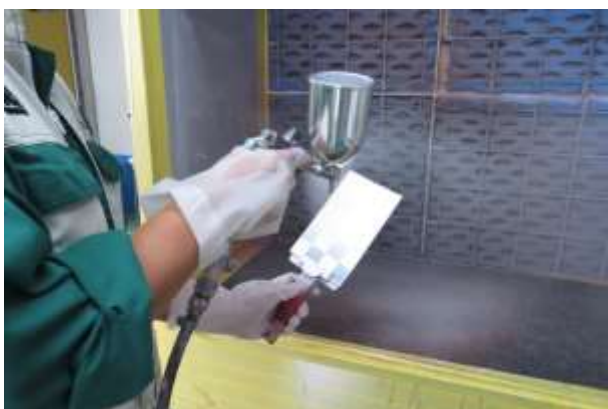
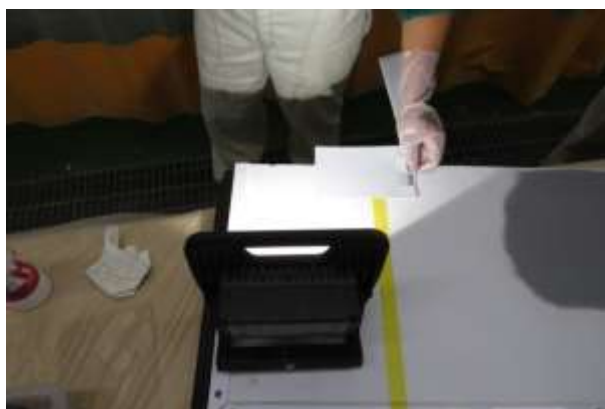
- ③調合した塗料をテストピースに塗布します。 ④パネルと比較し微調色を行います。

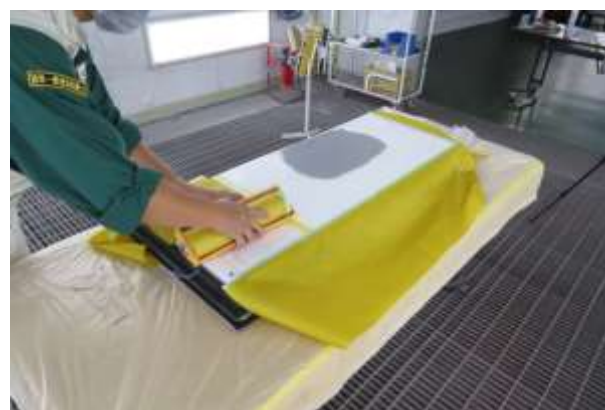
#### (15) 清掃脱脂作業・マスキング

上塗り作業の範囲を脱脂し、マスキングを行います。

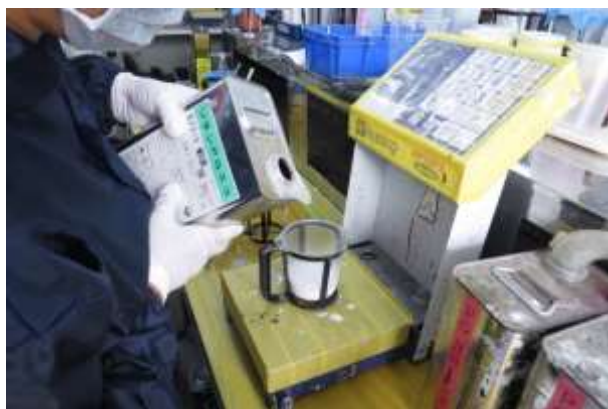
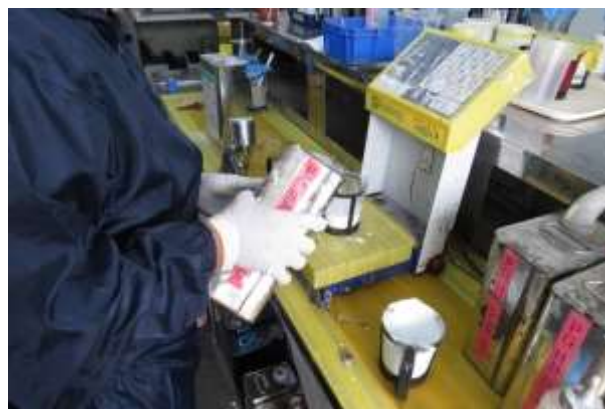
## (16) 上塗り調合

①調色した塗料に硬化剤とシンナを調合します。

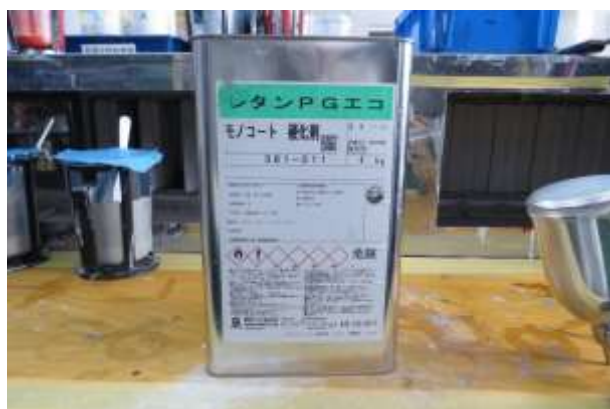
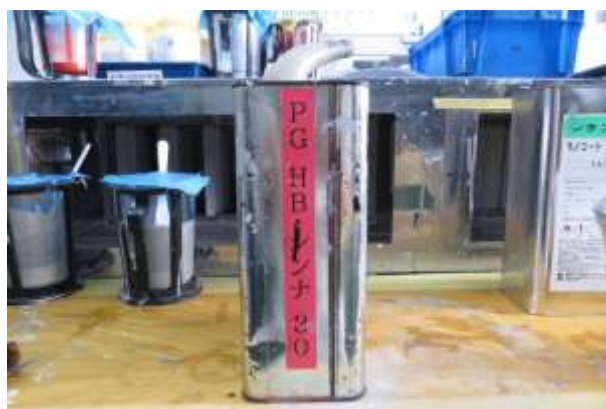
②使用した硬化剤とシンナ

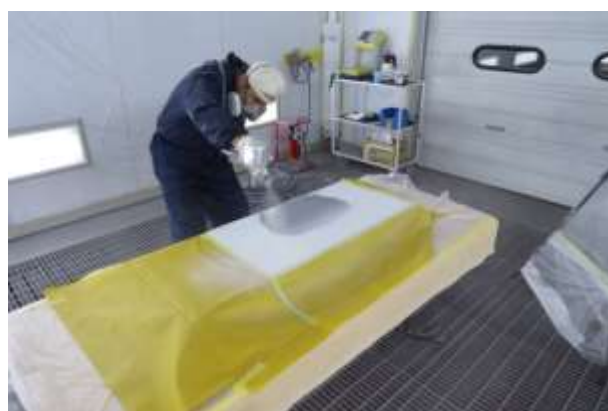
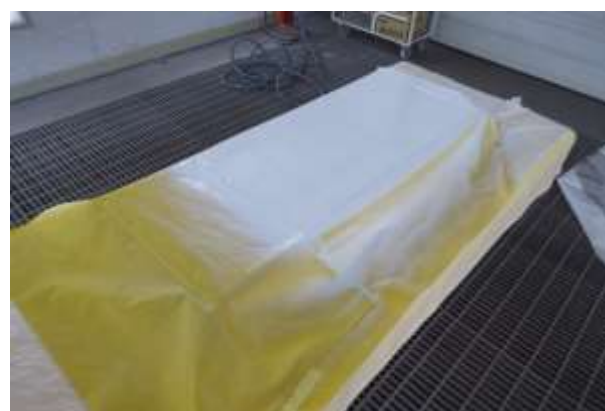
## (17) 上塗り塗装・乾燥

エアスプレガンを使用し、調合した上塗り塗料を塗装します。

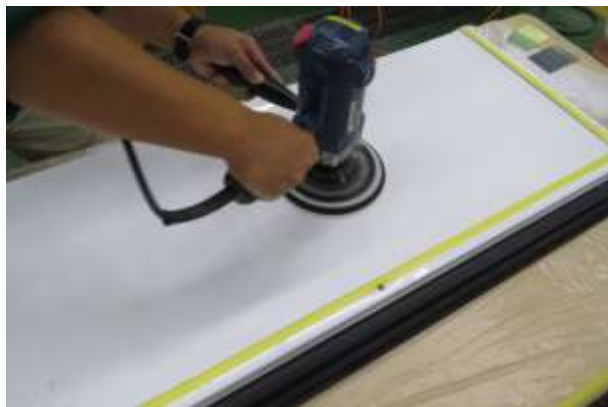
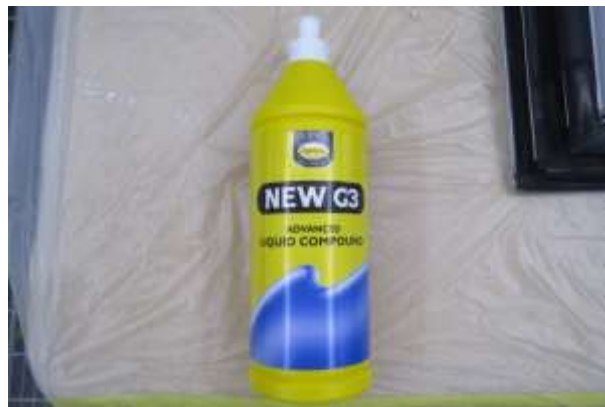
#### (18) 磨き

ポリッシャを使用し、コンパウンドで磨き作業を行い周囲とツヤ・塗り肌を合わせます。
