# JIKEN CENTER News

平成30年2月15日発行 毎月1回15日発行(通巻509号)

# カムリの構造調査 (AXVH70 系)

## トヨタカムリ (AXVH70) 前部損傷の復元修理

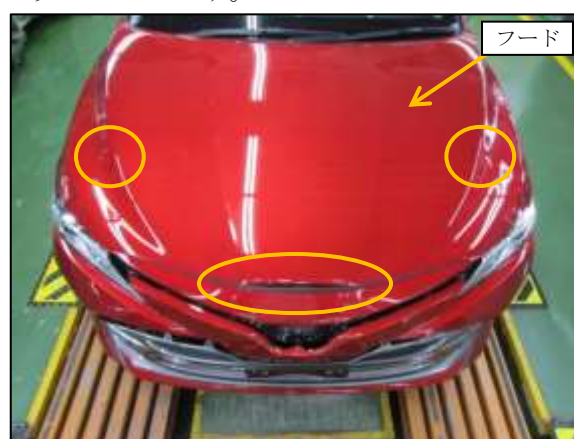
②フードは、先端部の一部に折れが発生し、左右のプレスライン部の中央部にも歪みが発生しています。

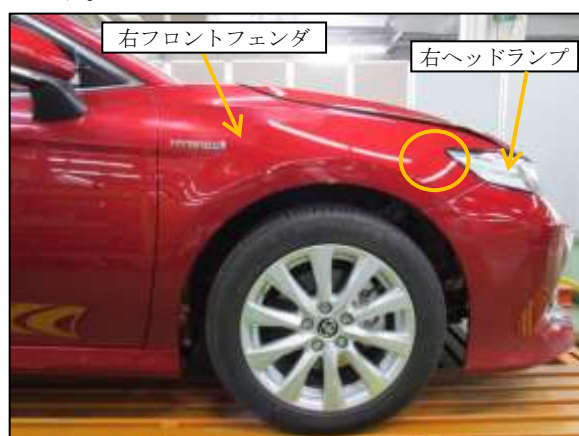
③右フロントフェンダの前部に、右ヘッドランプの押込みによる僅かな歪みが発生しています。

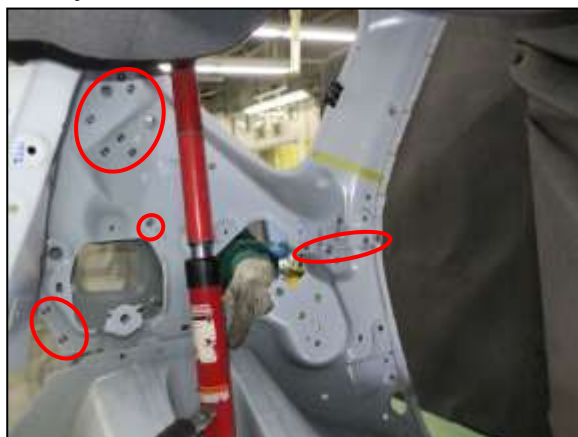
④ 室内側は、○部分にスポット溶接されています。

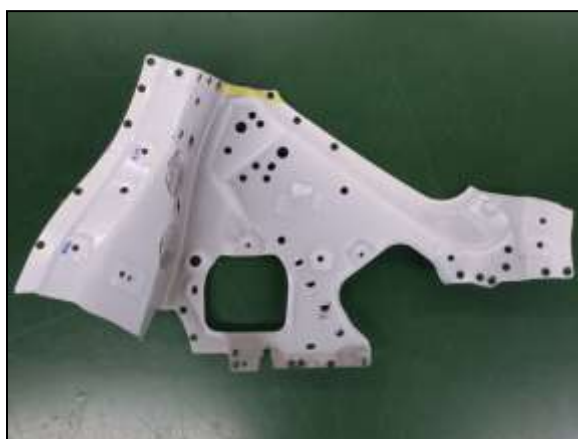
⑧ 半裁して取外した左リアインナピラー

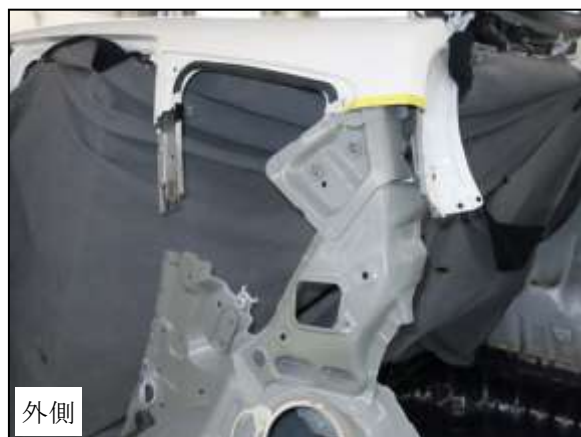
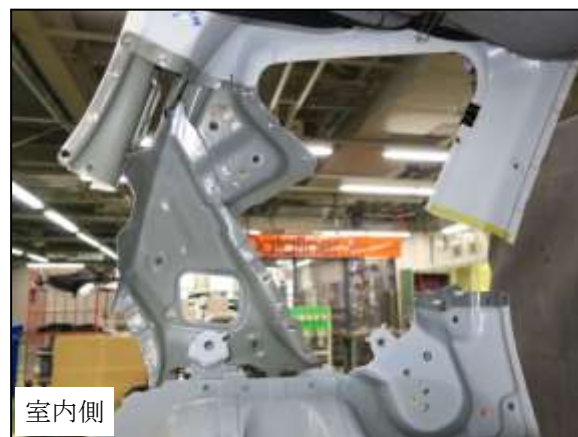
⑨ 半裁した左リアインナピラーを取外した車両の状態。

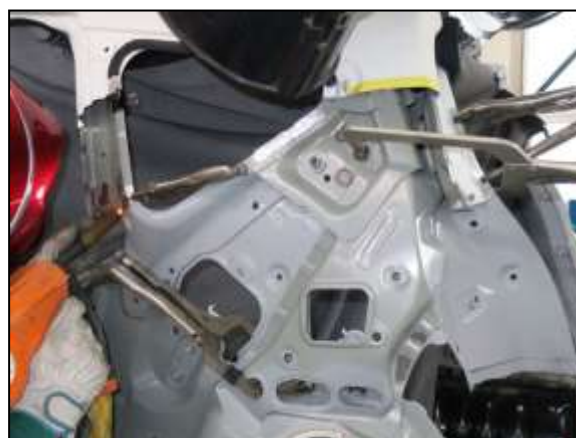
⑪ 使用しない部分を取外し、ボデーに取付けました。

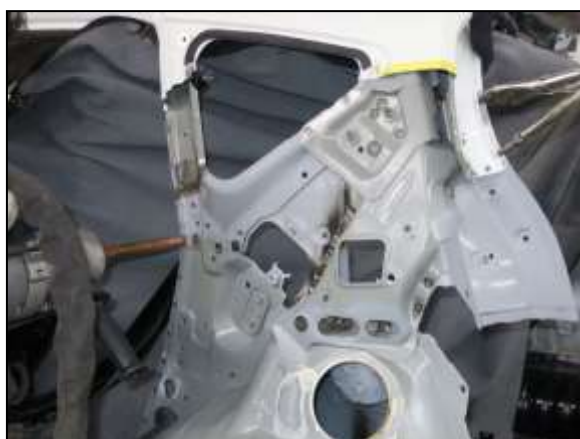
⑫ プラグ溶接、スポット溶接でボデーに取付けました。

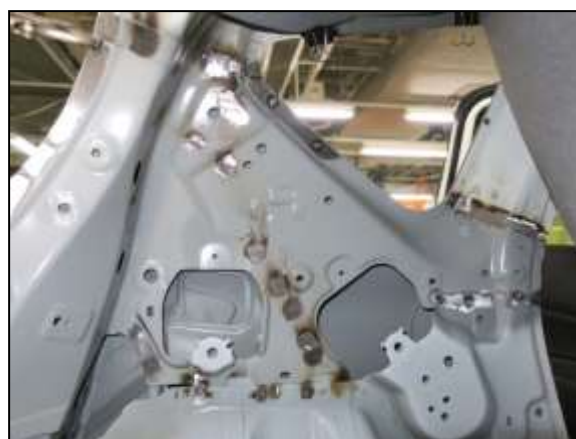
⑬ 半裁、プラグ溶接を研磨後の左リアインナピラーの状態。

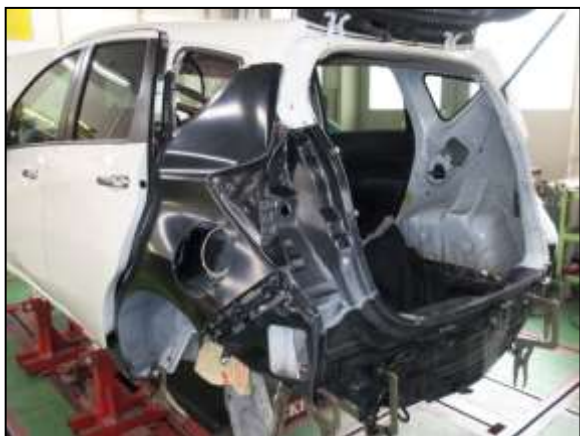
(1) 左リアフェンダ、リアパネルを仮付けして  
取付位置の確認を行いました。

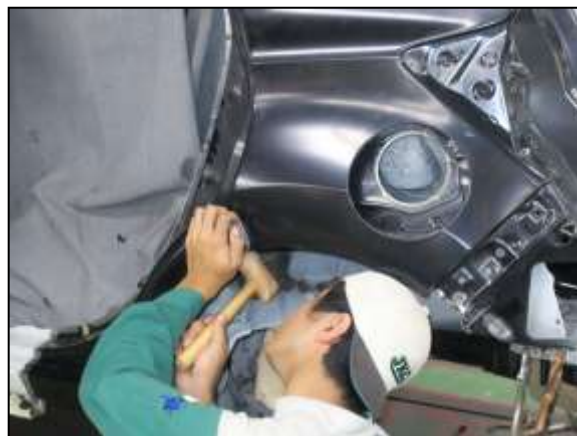
(2) 左リアフェンダに接着剤を塗布し、リアフェンダを数か所溶接して仮止めした後、接着剤が硬化しない間にハンマーとドリルを用いてアーチヘミング部を折り返しました。
