# JIKEN CENTER News

自研センターニュース

平成30年3月15日発行 毎月1回15日発行(通巻510号)

# トヨタカムリ (AXVH70) 後部損傷の復元修理

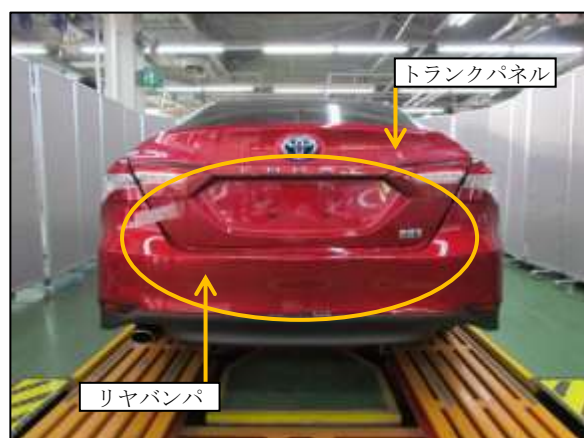
①6 時方向からの入力により、リヤバンパとトランクパネルを中心とした、比較的緩やかな変形が発生しています。

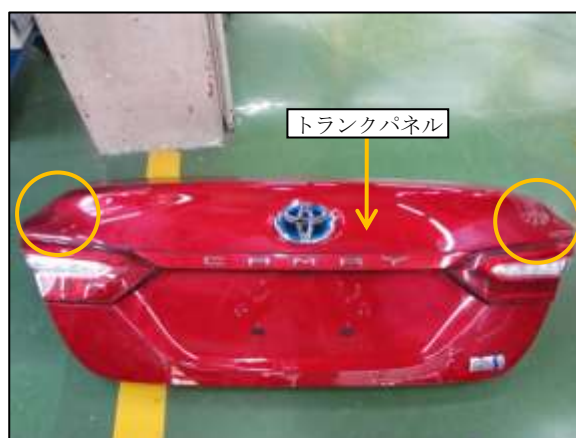
②トランクパネルの左右プレスライン部に歪が発生しています

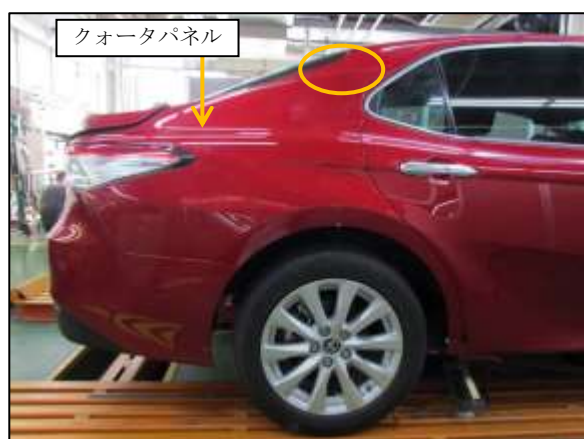
③右クォータパネルの上部に押し込みによる歪が発生しています。

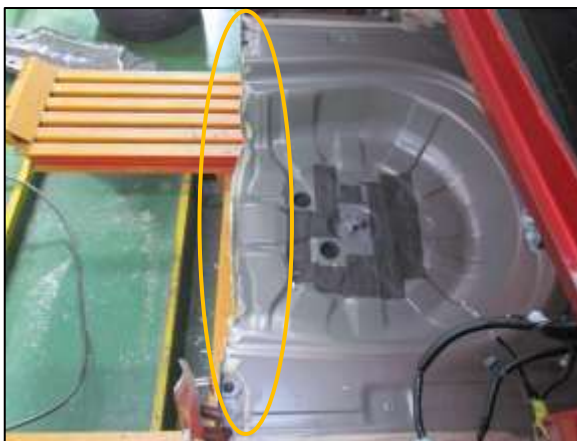
②リヤフロアパンに残った潰れの状態。

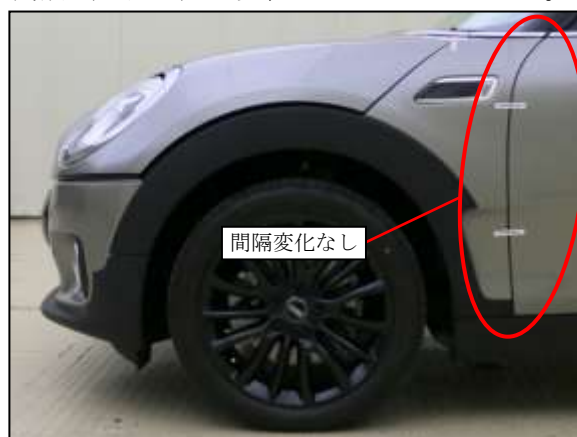
④ 左右フロントフェンダとフロントドアは無損傷で、間隔（建付け）も変化していませんでした。

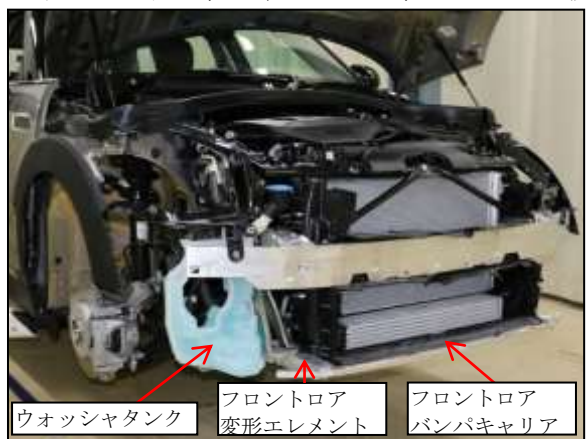
※アップショックアブソーバ取外し状態

② ウォッシャタンク、フロントロアバンパキャリア、左右フロントロア変形エレメント、左右の上下ストラット、左右サポート、ホーンは無損傷でした。

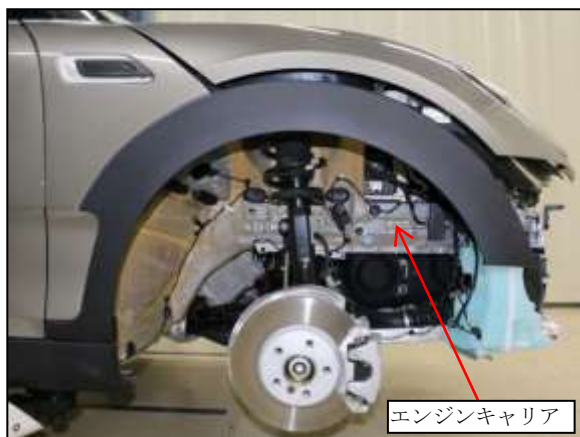
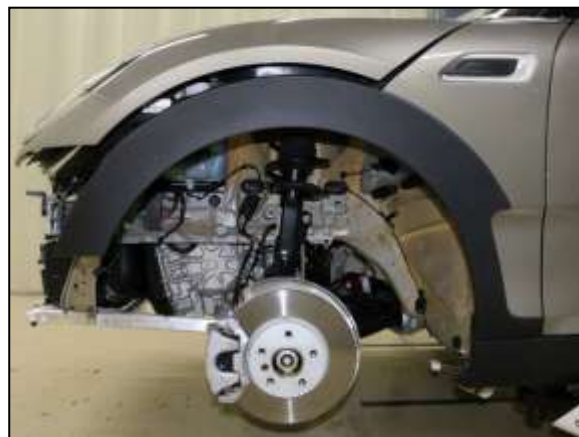
③ 左右エンジンキャリアは無損傷でした。

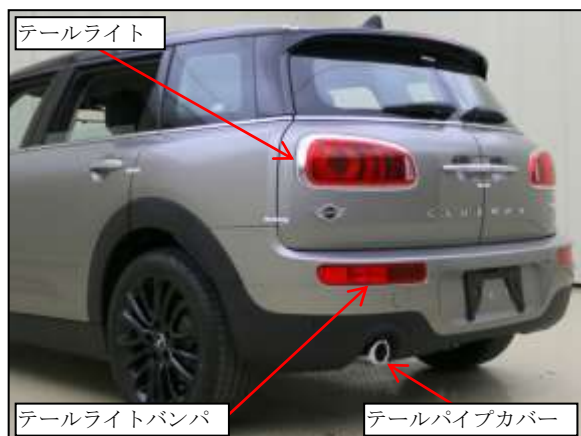
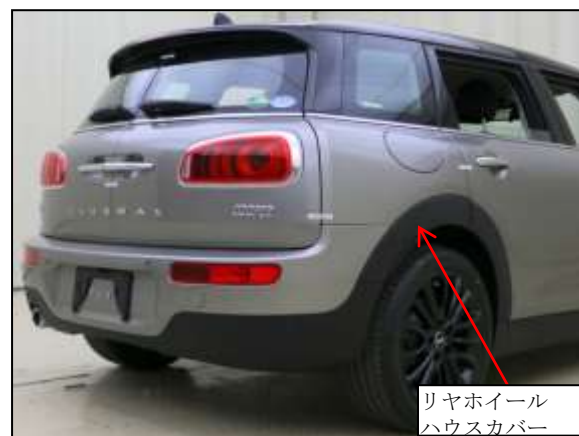
③ 左右テールライト、左右テールライトバンパ、テールパイプカバー、左右フロントホイールハウスカバーは無損傷でした。

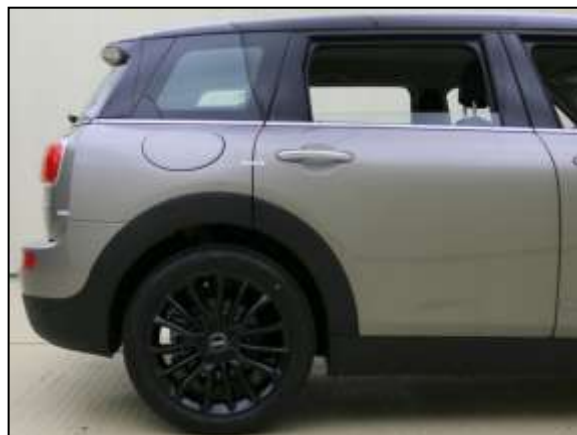
④ 左右リヤフェンダとリヤドアは無損傷で、間隔（建付け）も変化していませんでした。

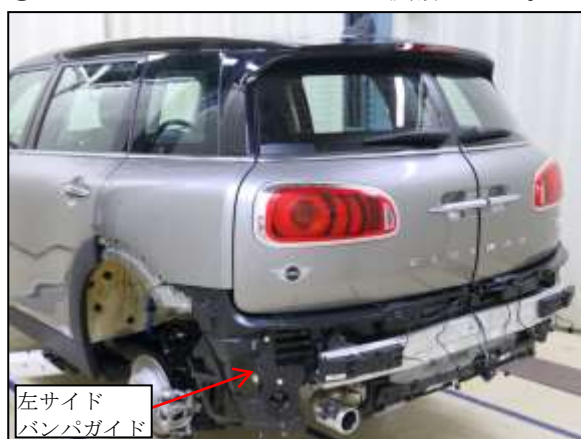
② 左サイドバンパガイドは無損傷でした。

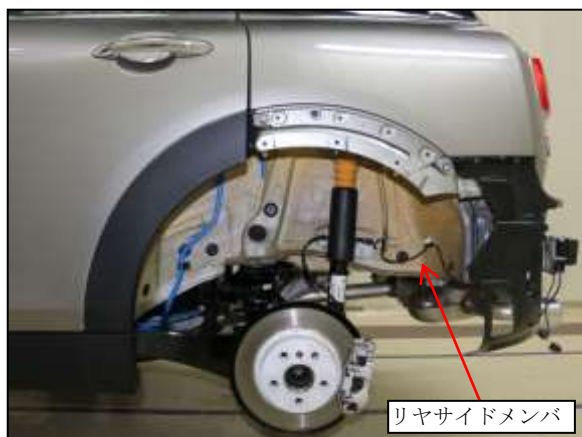
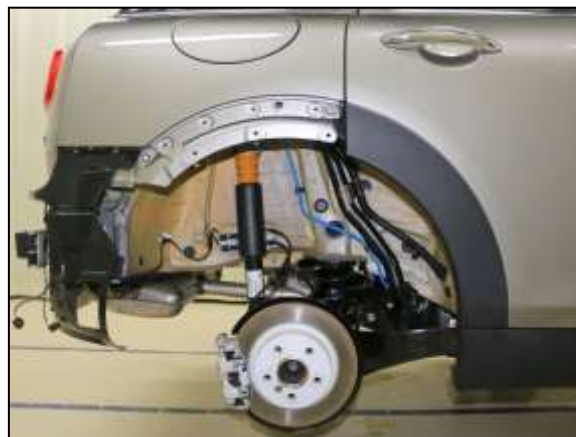
④ 左右リヤサイドメンバは無損傷でした。

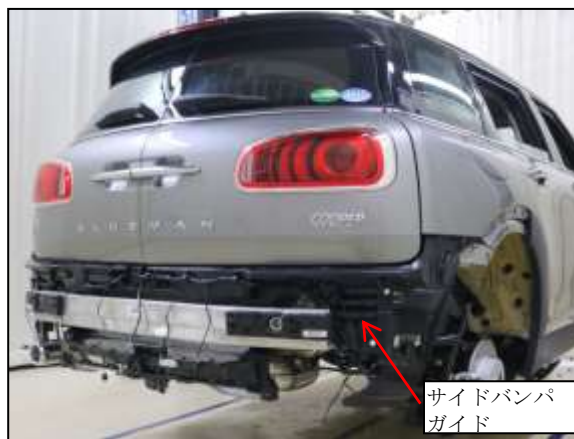
③ 右サイドバンパガイドは無損傷でした。

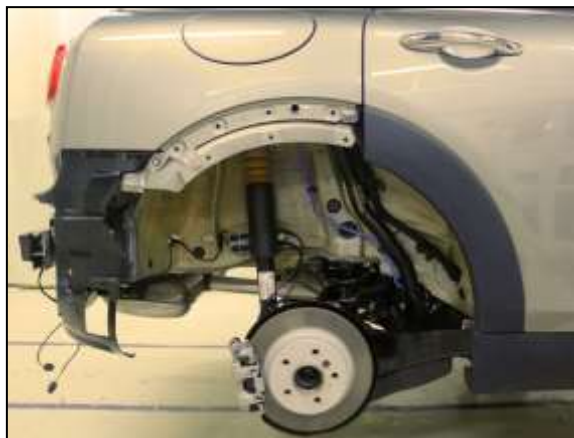
④ 左右リヤサイドメンバは無損傷でした。
