# JIKEN CENTER News

平成30年4月15日発行 毎月1回15日発行(通巻511号)

## スズキスイフト (ZC83S) 前部損傷の復元修理

## スズキスイフト (ZC83S) 後部損傷の復元修理

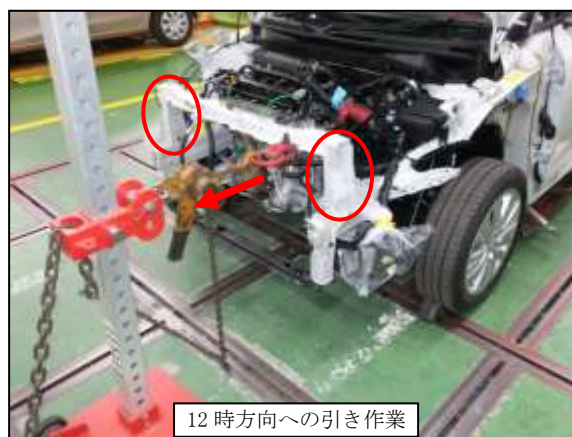
左右ランプサポートブレースの寸法修正をするため、初めにフードロックメンバの右寄りにチェーンを掛け 12 時方向へ引き作業を行い、続いてフードロックメンバの左寄りにチェーンを掛け 12 時方向へ引き作業を行いました。

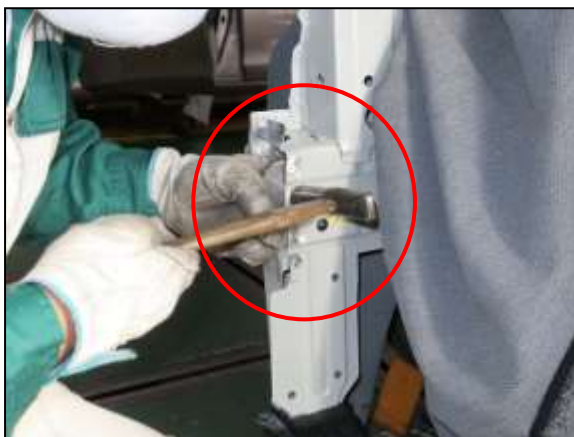
左右エプロンサイドメンバ前端をハンマリングにて修正しました。

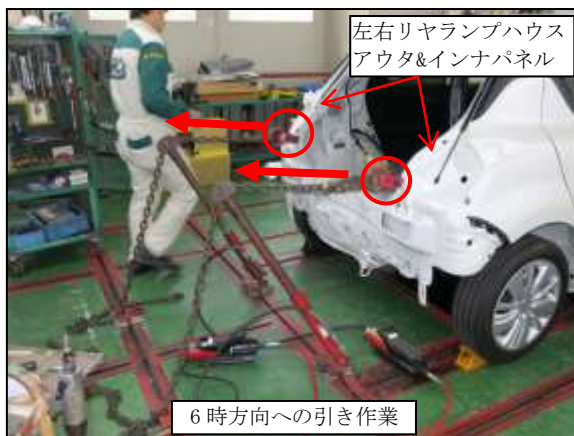
③ 左右Cピラー部分が前方へ入っていたので、左右リヤランプハウスアウト&インナパネルにクランプを取付けて 6 時方向へ上方に引き作業を行いました。

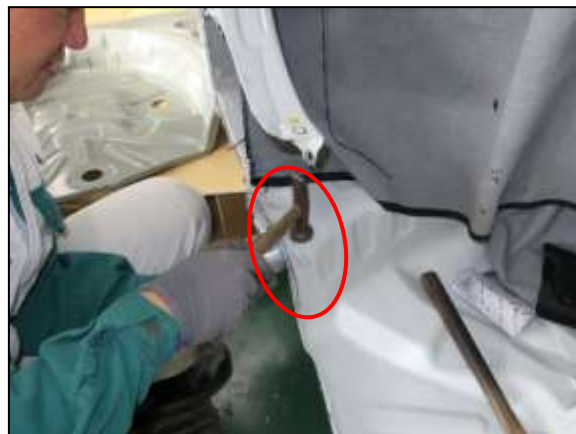
(1) リヤフロアリヤパネルをハンマリングにて修正しました。

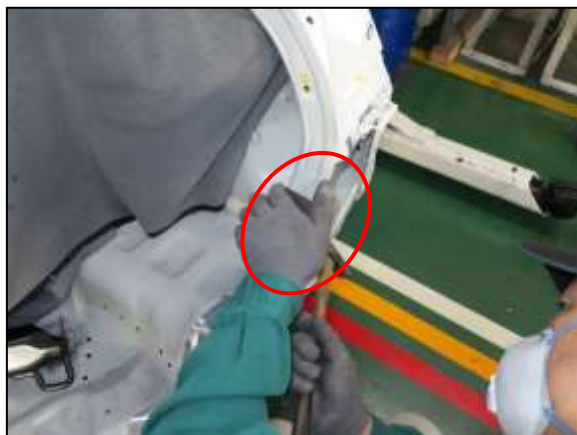
(2) 左右リヤランプハウスインナパネルをハンマリングにて修正しました。

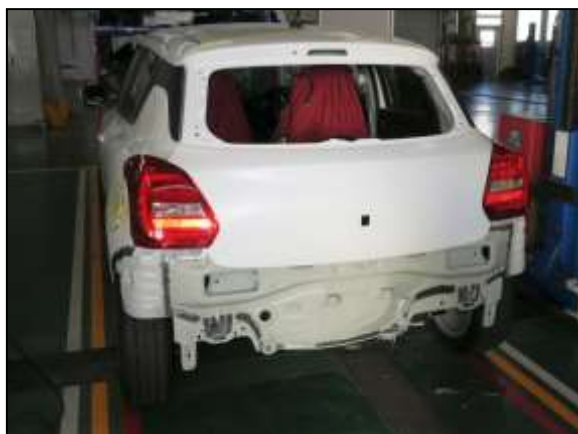
(2) 車両にバックパネルを仮付けして、外装部品を取付け、関連部品の建付けを確認しました。
