自研センターニュース 平成30年7月15日発行  
毎月1回15日発行(通巻514号)

## 日産リーフ (ZE1) 後部損傷の復元修理

今回は、6時方向からの入力を受けた日産リーフ (ZE1) の後部損傷修理事例を紹介します。

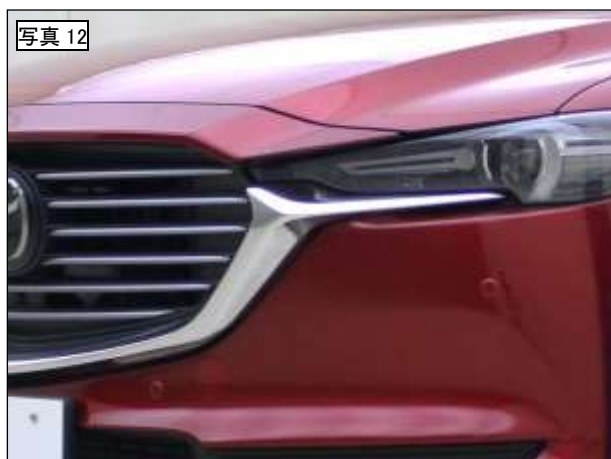
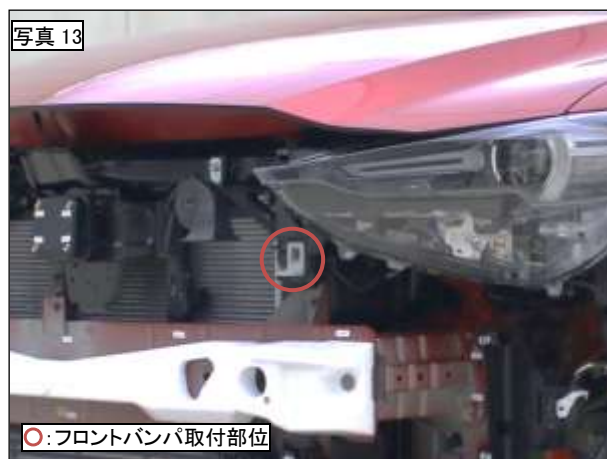
フロントバンパがヘッドランプユニットに取付けられている構造です。フロントバンパ、ラジエタグリルが後退した際、ヘッドランプユニットのマウント部分が押され波及損傷する可能性があります。(写真 12、13)

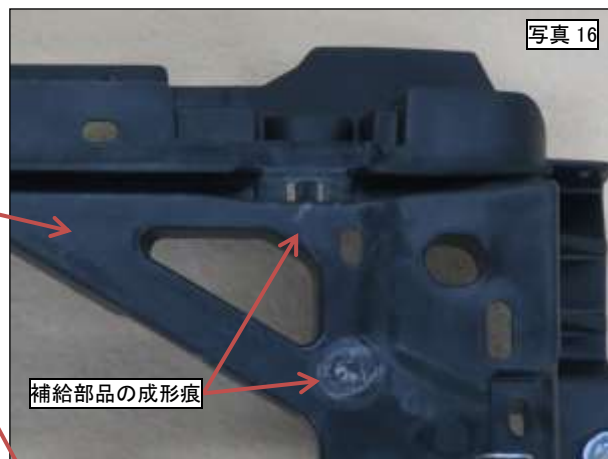
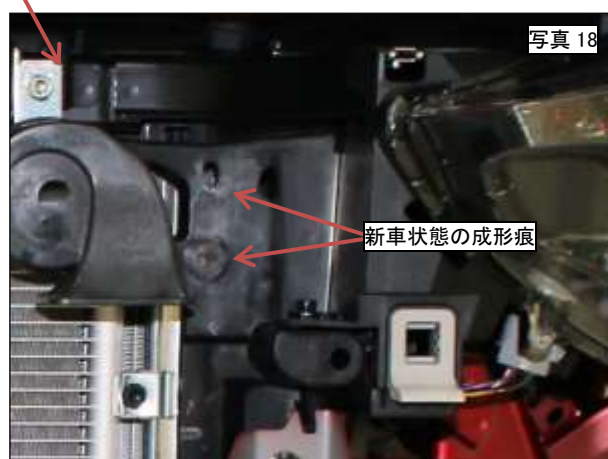
樹脂製のシュラウドパネルがボデーにボルトで取付けられています。損傷範囲がシュラウドパネルまでの場合、コンデンサ、ラジエータをボデー側に残した状態で作業が可能のため、フロンガス回収等の作業が不要となり修理性が良い構造といえます。

なお、新車状態および補給部品のシュラウドパネルには、損傷による白化と誤認しやすい成形痕があるので、損傷確認を行う際は注意が必要です。(写真 15、16、17、18)

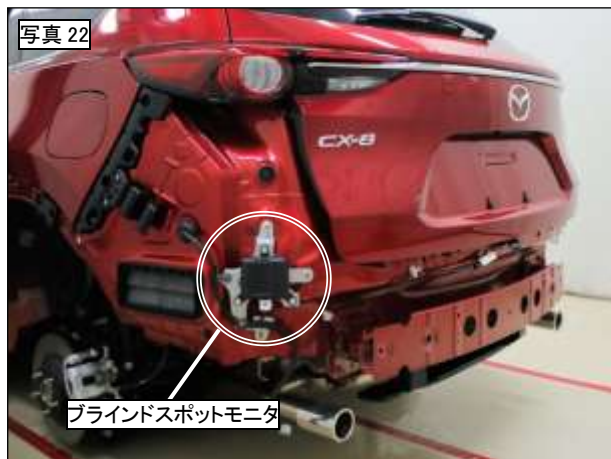
(写真 22)

リヤバンパの内側にはブラインドスポットモニタが取付けられています。ブラインドスポットモニタ、ブラケットまたはリヤバンパ交換時にブラインドスポットモニタリングレダテストを行う必要があります。そのテストの事前確認作業の一つに「リヤバンパの表面にパテ埋め等がないこと」と記載されています。リヤバンパを補修する場合、補修方法には注意が必要です。

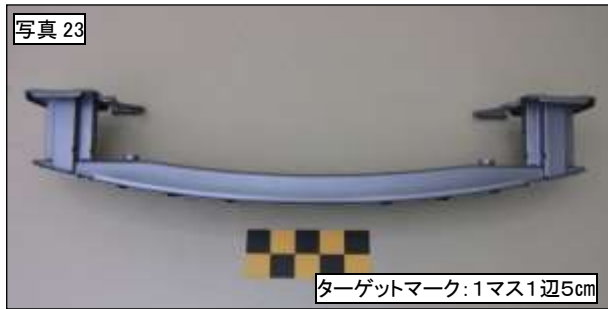
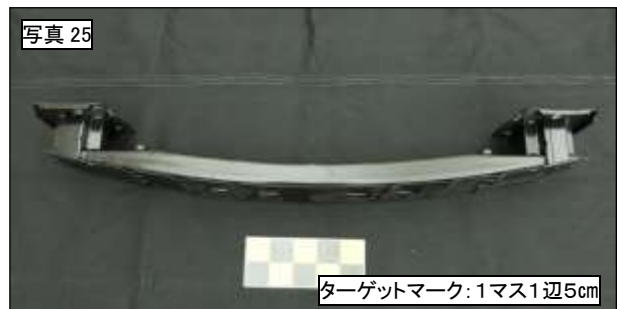
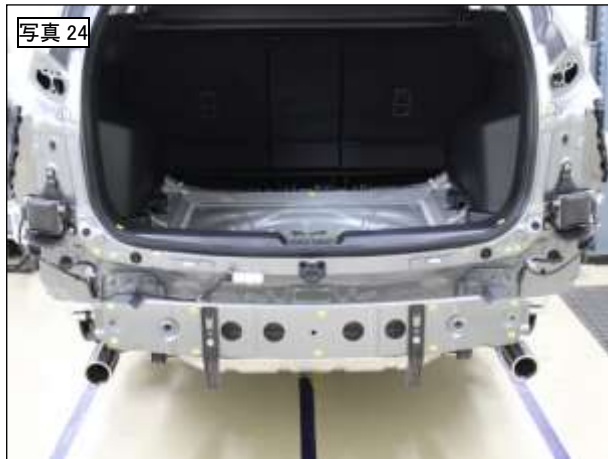
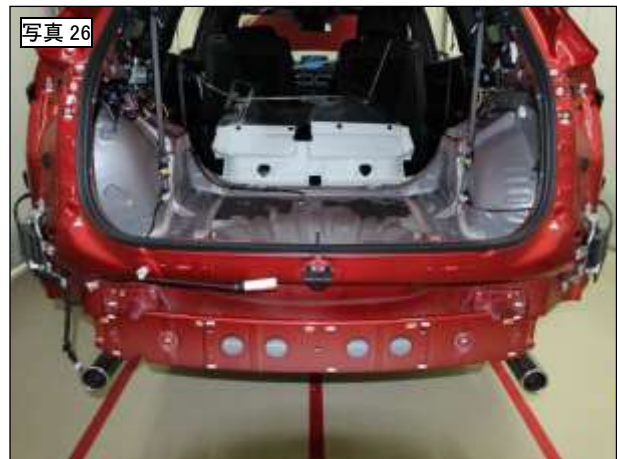
CX-8(KG2P)は、CX-5(KE2FW)よりクラッシュボックスが短いため、後方からの入力でリヤエンドパネルへ損傷が波及しやすいと考えられます。(写真 23、24、25、26)
