自研センターニュース 平成31年5月15日発行
毎月1回15日発行(通巻524号)

ダイハツ ミラトコット (LA550S) 構造調査

ダイハツ ミラトコット (LA550S) 前部損傷の復元修理

ダイハツ ミラトコット (LA550S) 後部損傷の復元修理

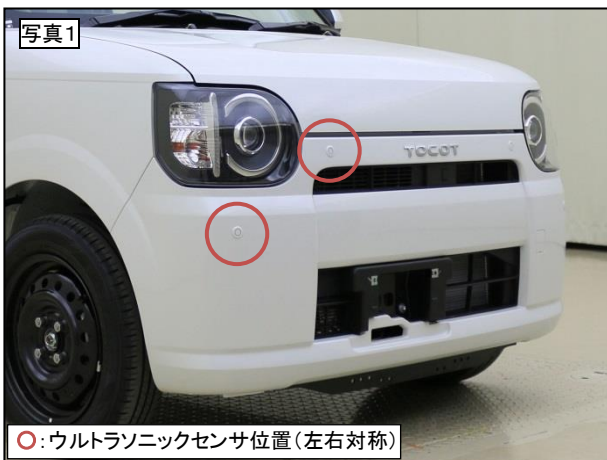
衝突回避支援システム“スマートアシストⅢ”が装備されている車両のフロントバンパカバーにはウルトラソニックセンサが4個取付けられています。センサワイヤは左右別の補給部品設定となっています。

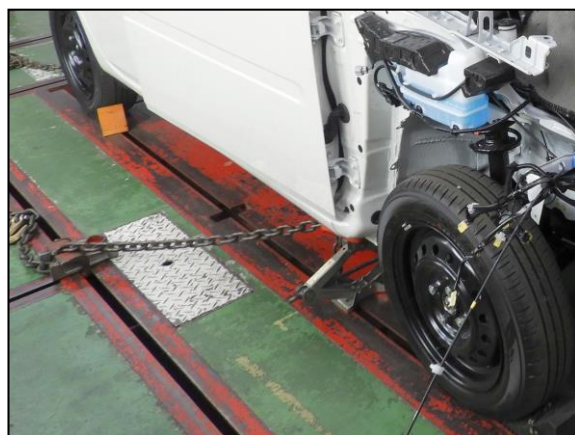
コーレック (床式・フロアタイプ) を使い、計測の結果と変形の程度を考慮して簡易固定としました。

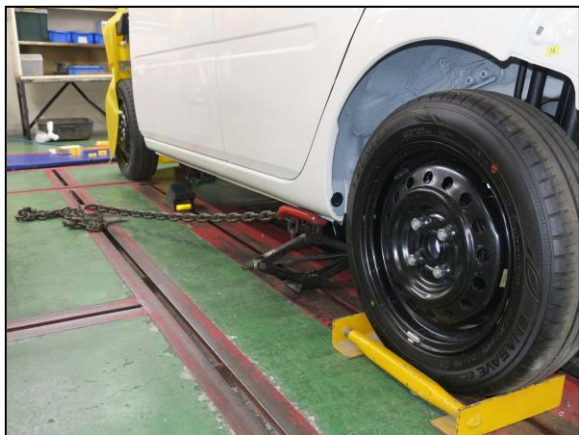
(1) ボデーフレーム修正機への車両取付け
コーレック(床式・フロアタイプ)を用い、
計測の結果と変形の程度を考慮して簡易固
定としました。
