# Jikencenter NEWS

自研センターニュース 令和1年11月15日発行  
毎月1回15日発行(通巻530号)

## トヨタクラウン(AZSH20) 後部損傷の復元修理

## ダイハツ ミラ トコット (LA550S) 前部損傷の復元修理

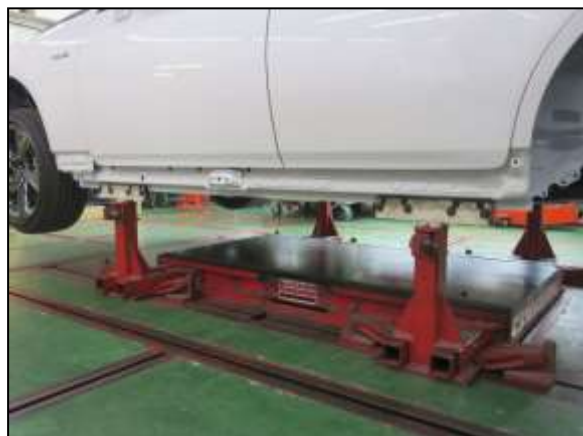
(1) ボデーフレーム修正機への車両取付け  
コーレック (床式・フロアタイプ) を用い、計測の結果と変形の程度を考慮して 4 点固定としました。

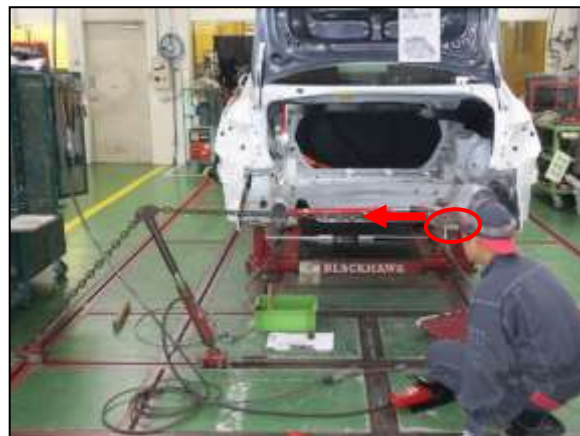
③ 右リヤフロアサイドメンバリンホースメントリヤは、右へ寸法移動していたので、9 時方向へ引き作業を行いました。

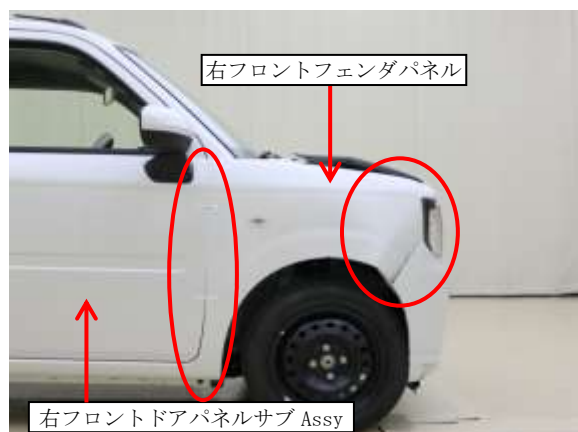
③樹脂製の右フロントフェンダパネル前部が変形し、右フロントドアと干渉しています。

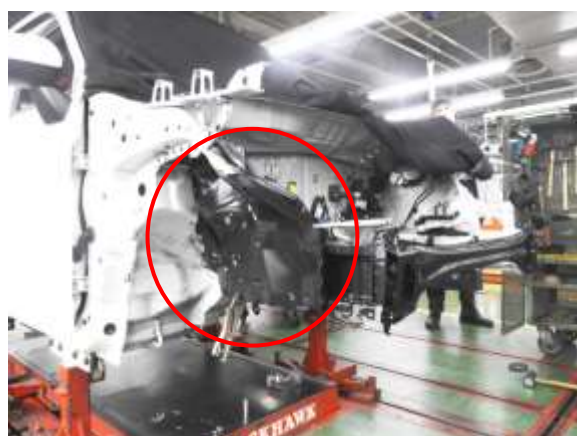
②フロントサイドメンバプレートサブ Assy はフェンダエプロン部とフロントサイドメンバアウト部が一体で補給されます。

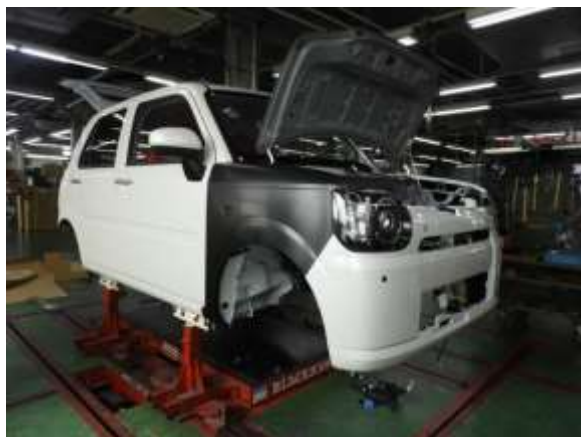
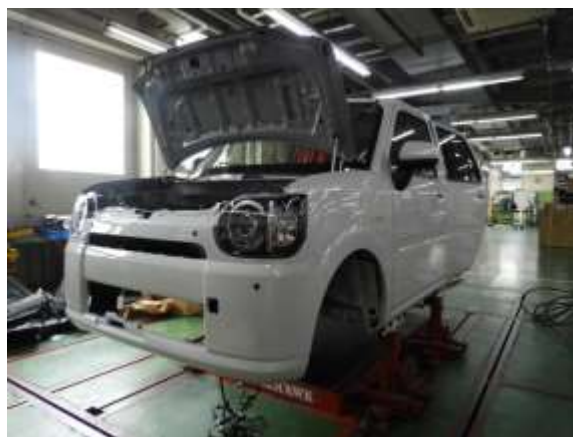
- ④フロントバンパカバー、左右ヘッドランプ LED ユニット、フードサブ Assy、左右フロントフェンダパネルを取付けて立付けを確認しました。

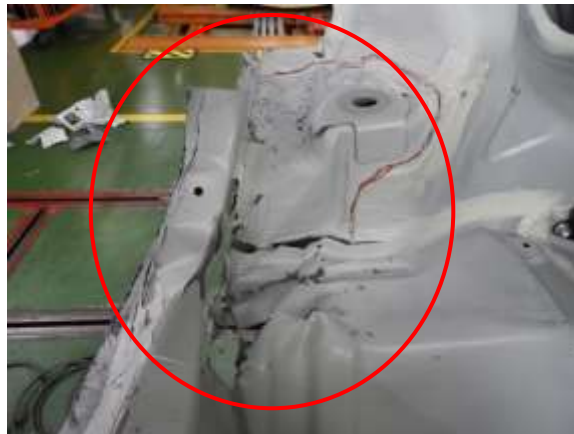
⑥引き作業により変形、寸法がおおむね修正されました。

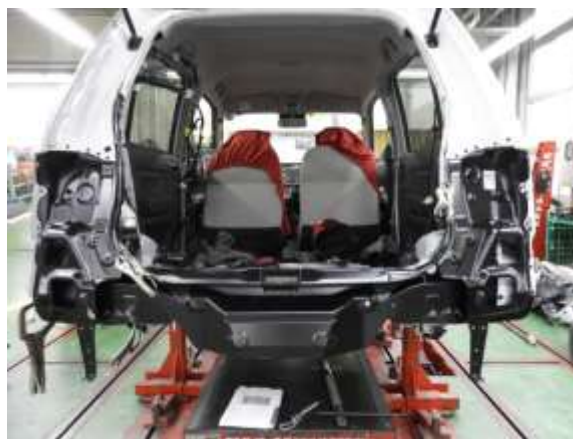
⑤取替える骨格の仮付けが完了しました。

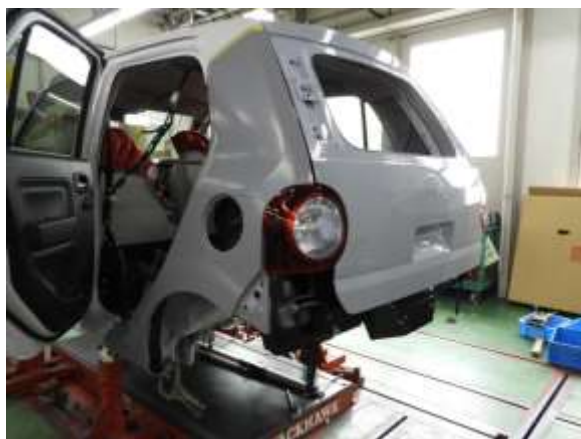
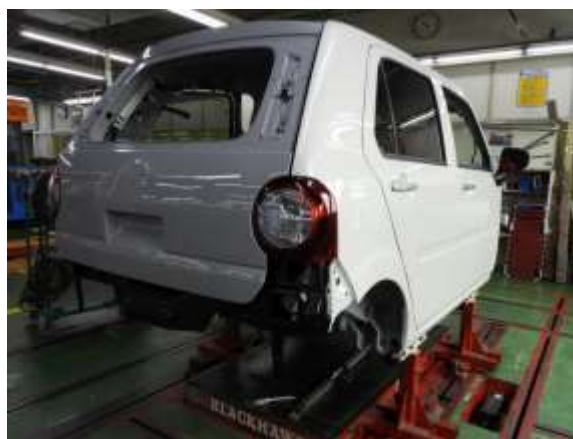
⑥リヤバンパカバー、左右リヤコンビネーションランプ Assy、バックドアパネルサブ Assy、左クォータパネルを取付けて立付けを確認しました。

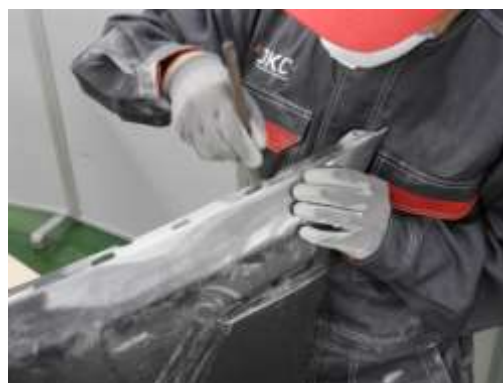
⑫ブラケットの穴をヤスリで研磨します。
