自研センターニュース 令和1年11月15日発行
毎月1回15日発行(通巻530号)

トヨタクラウン(AZSH20) 後部損傷の復元修理

ダイハツ ミラ トコット (LA550S) 前部損傷の復元修理

ダイハツ ミラ トコット (LA550S) 後部損傷の復元修理

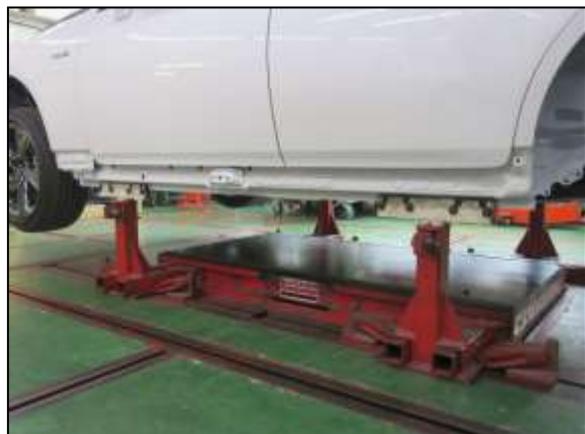
(1) ボデーフレーム修正機への車両取付け
 コーレック(床式・フロアタイプ)を用い、計測の結果と変形の程度を考慮して4点固定としました。

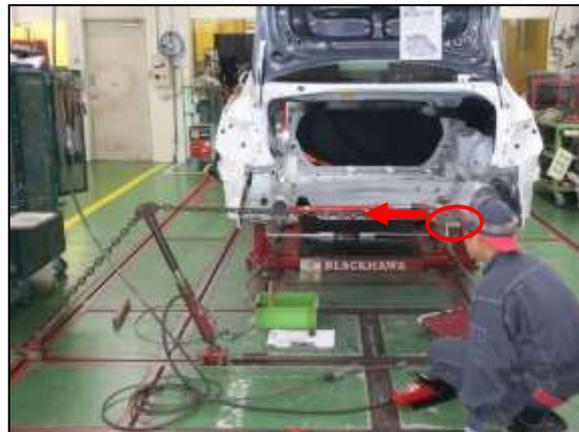
③ 右リヤフロアサイドメンバインホースメントリヤは、右へ寸法移動していたので、9時方向へ引き作業を行いました。

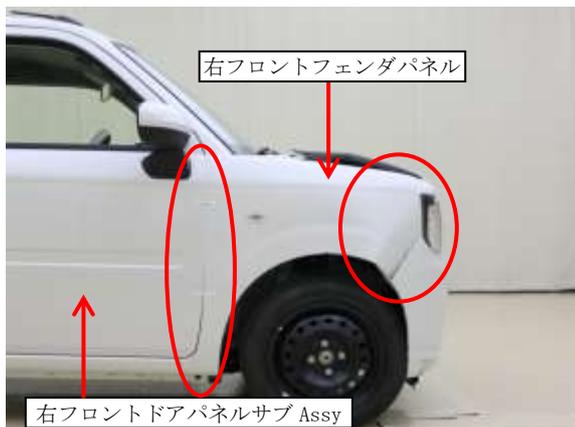
③樹脂製の右フロントフェンダパネル前部が変形し、右フロントドアと干渉しています。

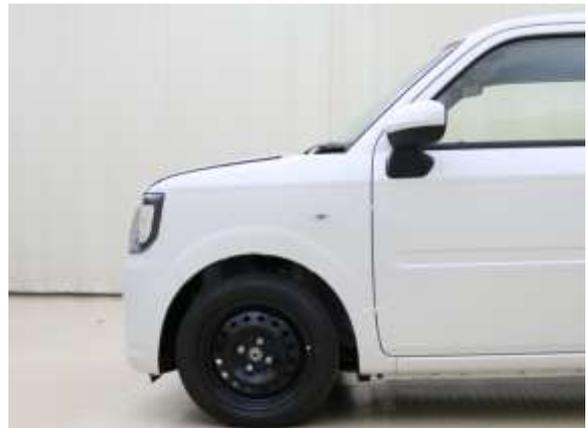
④左フロントフェンダパネルには明らかな変形はありませんでした。

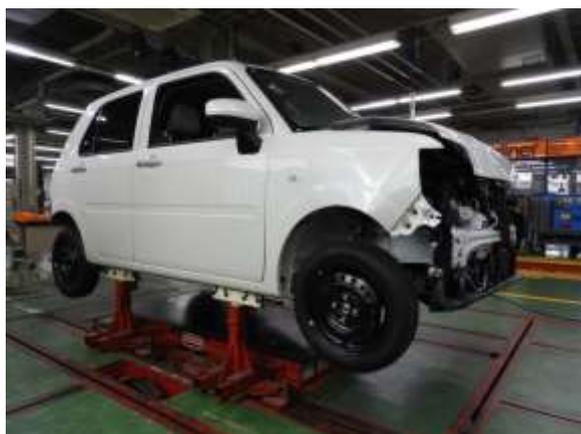
(1) ボデーフレーム修正機への車両取付け
コーレック (床式・フロアタイプ) を用いて、
変形の程度から4点固定としました。

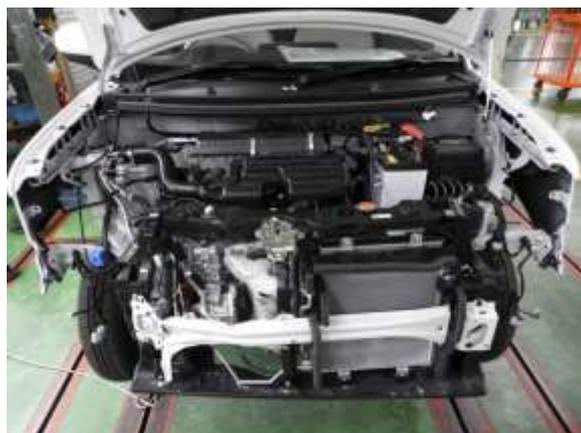
②引き作業により、ラジエータサポート Assy、
フロントサイドメンバサブ Assy の変形、
移動がおおむね修正できました。

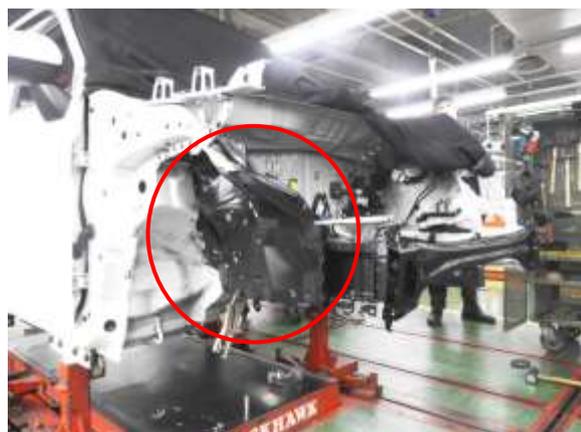
②フロントサイドメンバプレートサブ Assy はフェンダエプロン部とフロントサイドメンバアウト部が一体で補給されます。

今回は、追突事故などに多い 12 時方向からの入力事故でダッシュパネルまで損傷が及んだケースの修理事例を紹介いたしました。フロントサイドメンバプレートサブ Assy は、フェンダエプロンとサイドメンバアウトが一体で補給されるため、取替の際はエンジン・トランスミッション&フロントサスペンション脱着が必要となりますので、修理方法を検討する際の参考にしてください。

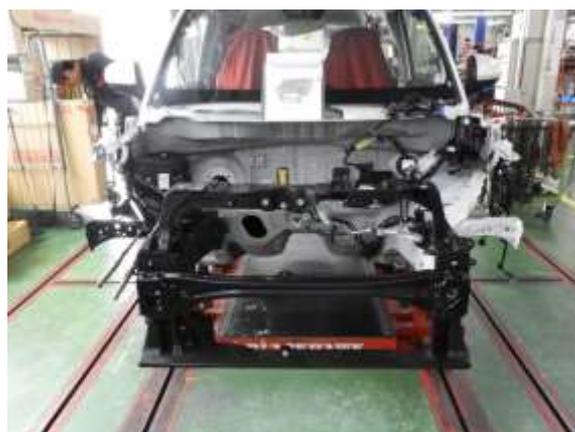
③ラジエータサポートサブ Assy を仮付けして全体の立付けを確認します。

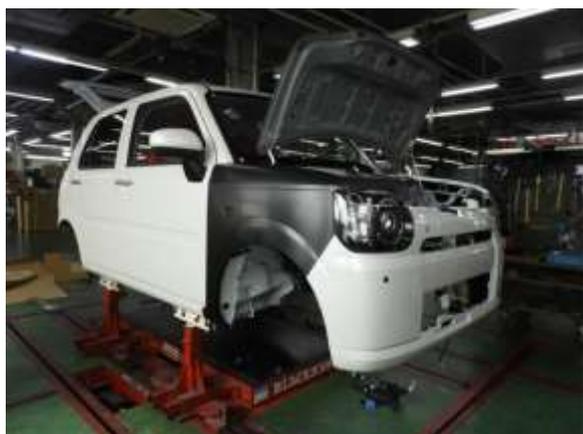
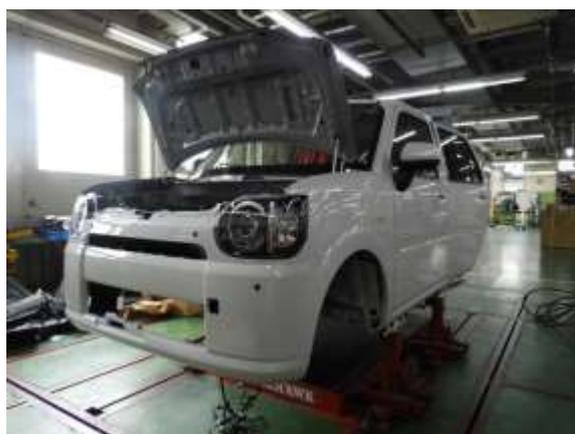
④フロントバンパカバー、左右ヘッドランプ LED ユニット、フードサブ Assy、左右フロントフェンダパネルを取付けて立付けを確認しました。

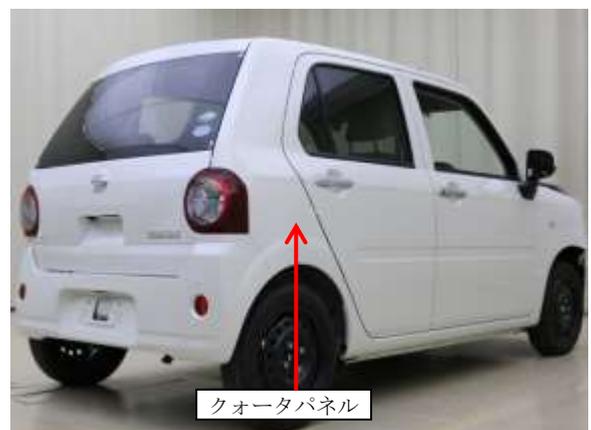
④右クォータパネルには明らかな変形はありませんでした。

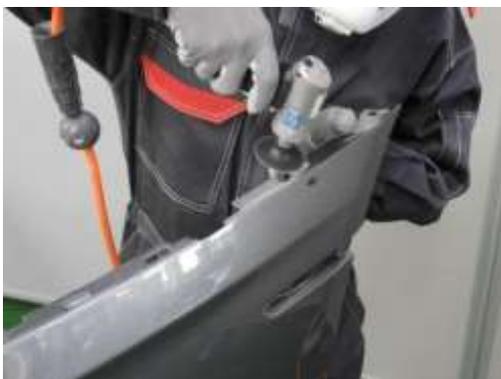
今回の損傷は、フロントフェンダへの取付部に発生しており、強度を確保するため修理方法はタブリペアを選択しました。なお、広範囲の欠損箇所と割損箇所は同じ作業工程で同時修理を行いました。

①シングルサンダを使用して損傷した箇所をテーパ状(先細り形状)に研磨します。
