# Jikencenter NEWS

自研センターニュース 平成31年3月15日発行  
毎月1回15日発行(通巻522号)

## 日産リーフ (ZE1) 前部損傷の復元修理

## 日産リーフ (ZE1) 後部損傷の復元修理

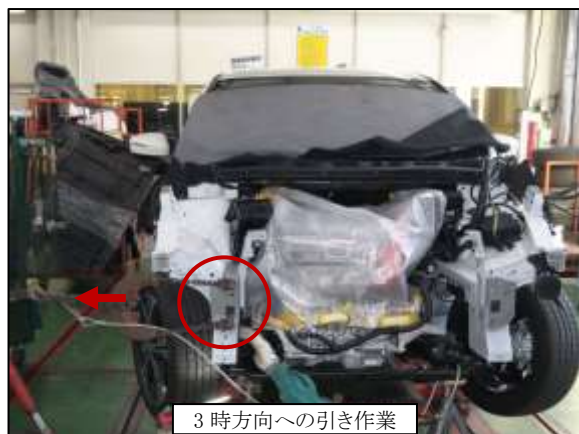
(1) 右フロントサイドメンバ Assy に引き具を取付け、3時方向へ引き作業を行いました。

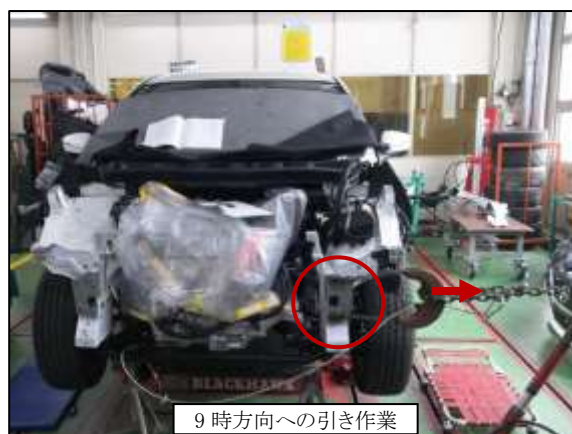
(2) 左フロントサイドメンバ Assy に引き具を取付け、9時方向へ引き作業を行いました。

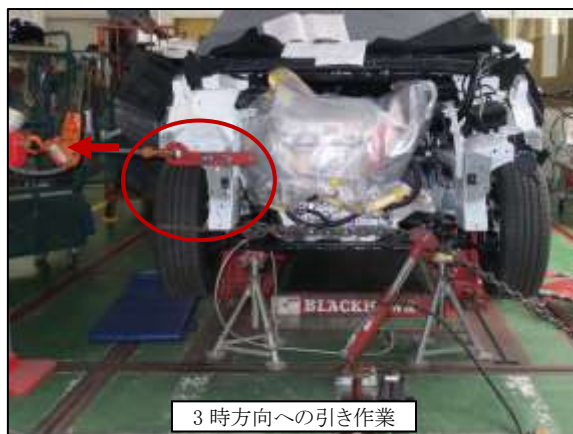
(3) 右フロントサイドメンバ Assy 上部のみ寸法修正を必要としたため、引き作業により右フロントサイドメンバ Assy 全体が動かないよう右フロントサイドメンバ Assy 下部を固定し、上部のみ3時方向へ引き作業を行いました。

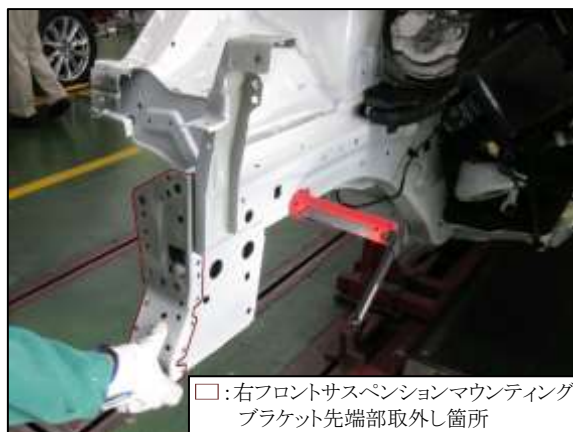
右フロントサイドメンバ Assy の寸法修正が完了したので、損傷の激しかった右フロントサスペンションマウンティングブラケット先端部を取外しました。

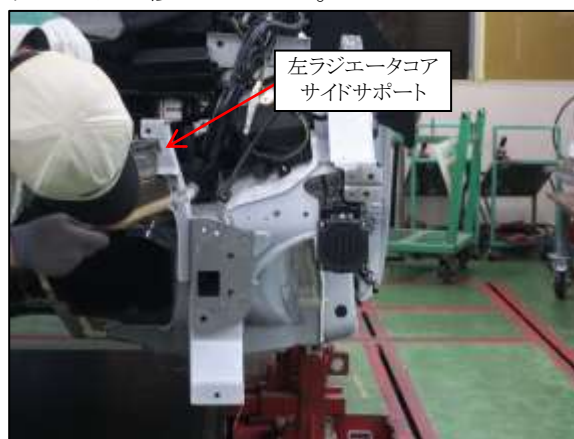
(2) 左ラジエータコアサイドサポートをハンマリングにて修正しました。

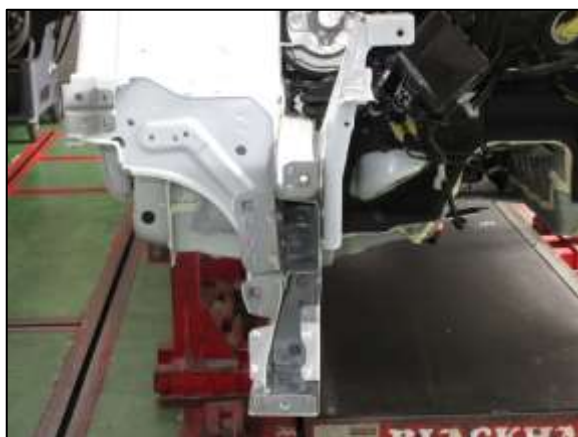
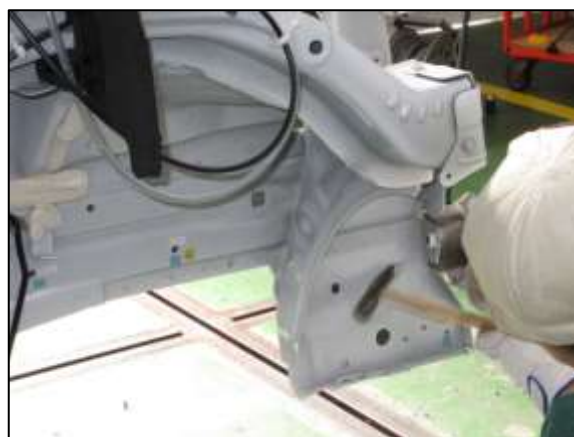
(3) 残った右フロントサスペンションマウンティングブラケットをハンマリングにて修正しました。

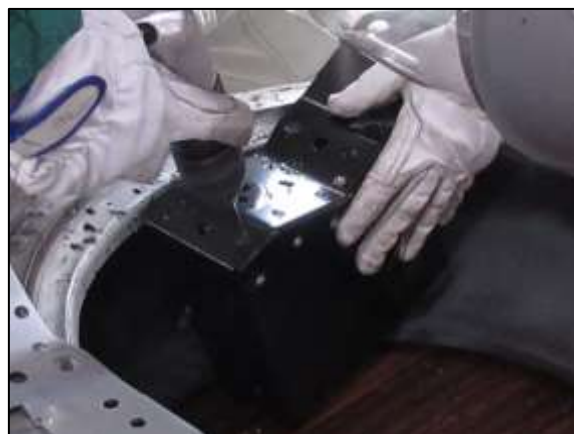
- (1) 右フロントサスペンションマウンティングブラケット補給部品より、先端部を取外しました。

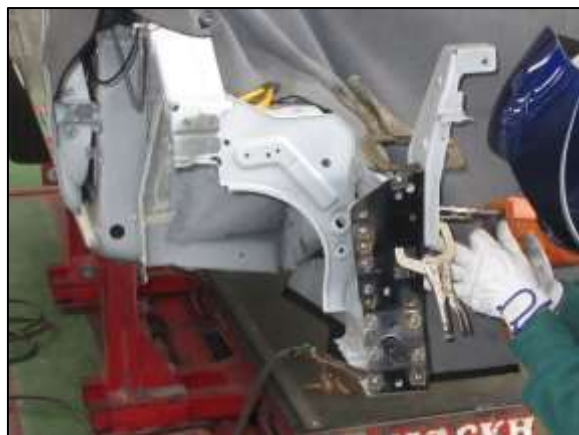
- (2) 右フロントサスペンションマウンティングブラケット先端部を取付けました。

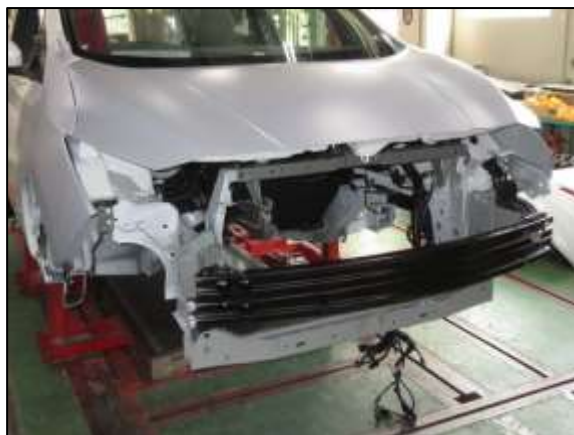
- (3) 外装部品を取付けて各部品の建付けを確認し、前部骨格修理作業が完了しました。

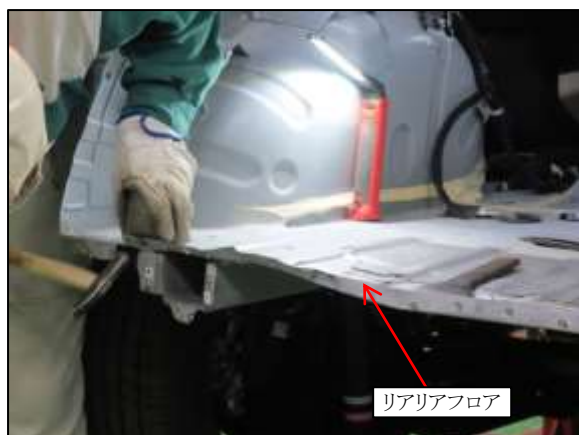
- ① リアリアフロアの損傷は広範囲（赤丸部）におよび、左サイドリアメンバ後端部も損傷していました。

- ④ リアリアフロアのフランジ部の損傷をハンマリングにて修正しました。

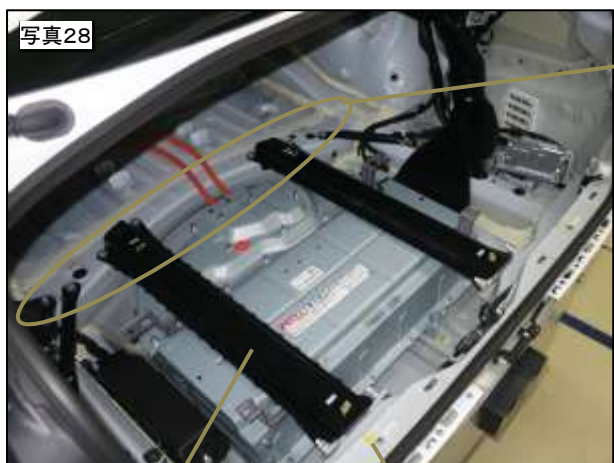
### (4) サイドメンバットフロアラインホースサブ Assy (写真 28)

2.5L (AZSH20)は、ボデーローバックパネルサブ Assy とサイドメンバットフロアラインホースサブ Assy がリヤフロアパネルブレースサブ Assy で締結されています。

そのため、ボデーローバックパネルサブ Assy が侵入するとサイドメンバットフロアラインホースサブ Assy が波及損傷する可能性があります。
