# Jikencenter NEWS

自研センターニュース 平成31年6月15日発行  
毎月1回15日発行(通巻525号)

## スバル フォレスターe-BOXER (SKE) 後部損傷の復元修理

## ルーフパネル復元修理作業

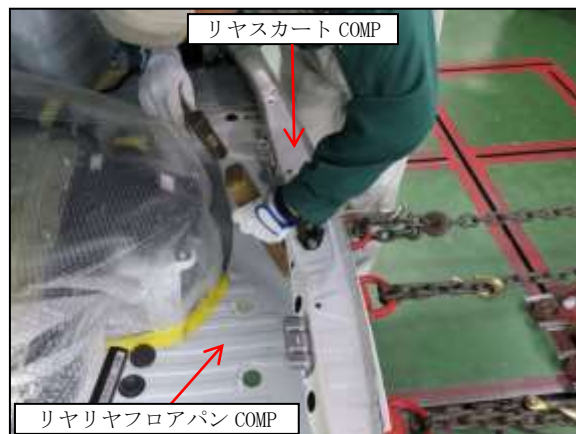
- (1) リヤスカート COMP 下端部とリヤリヤフロアパン COMP 後端部を修正するため、クランプを付け 6 時方向へテンションを掛けながら引出しました。

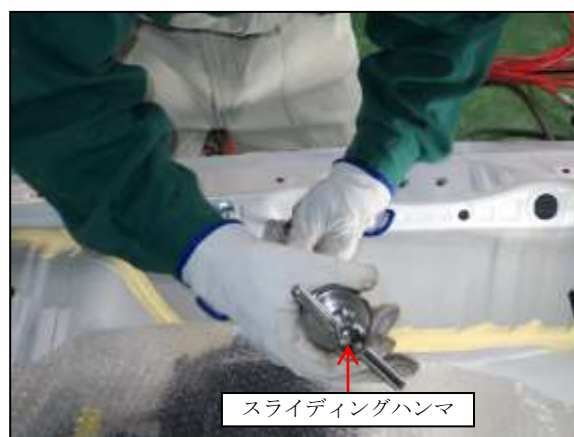
(4) リヤスカート COMP のインナ部分が損傷していました。

(5) ワッシャを溶植してスライディングハンマで修正しました。

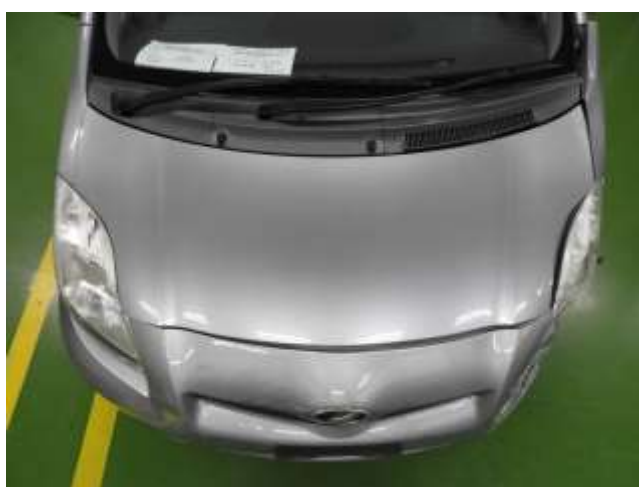
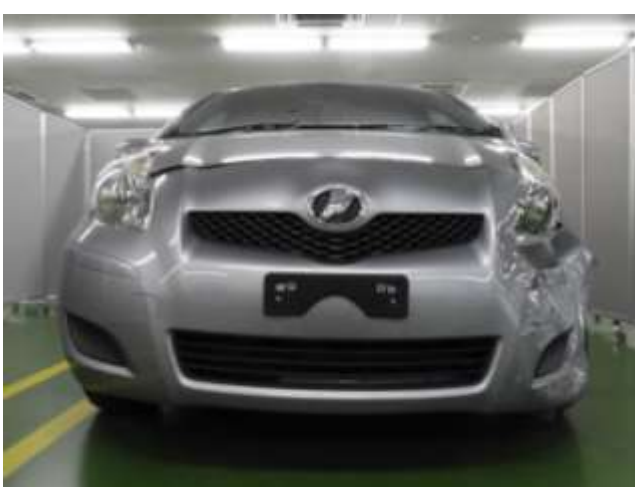
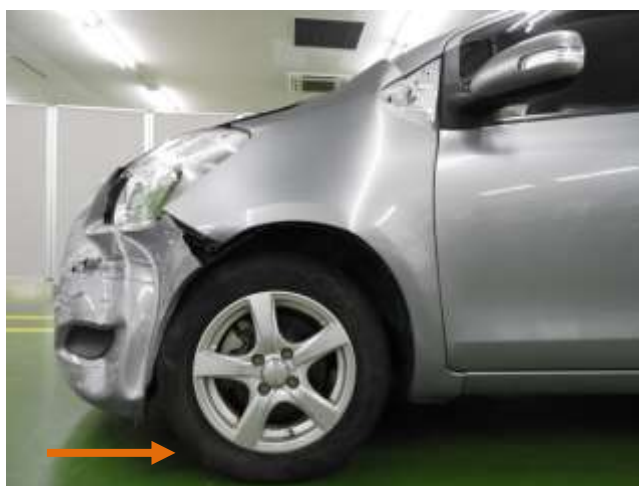
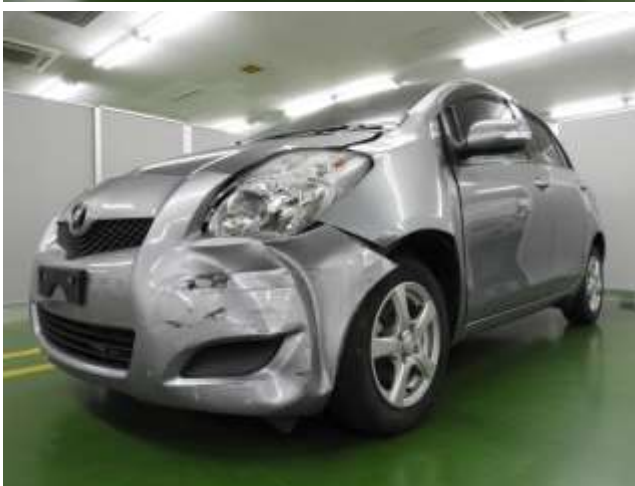
衝突角度 30° : 衝突後、停止車両に噛み込んで走行車両は停止しました。

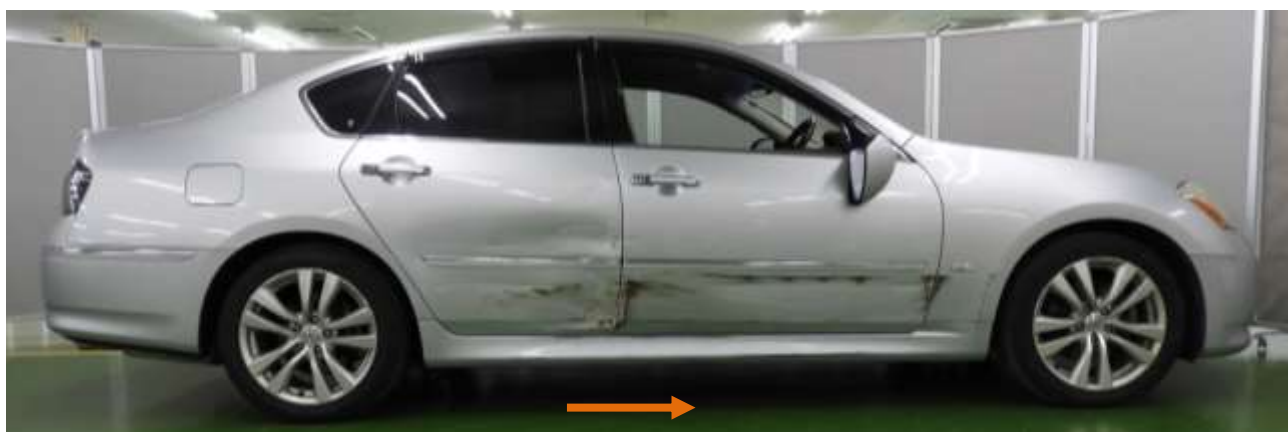
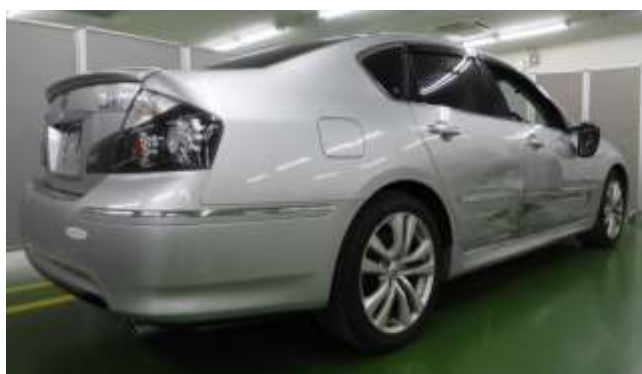
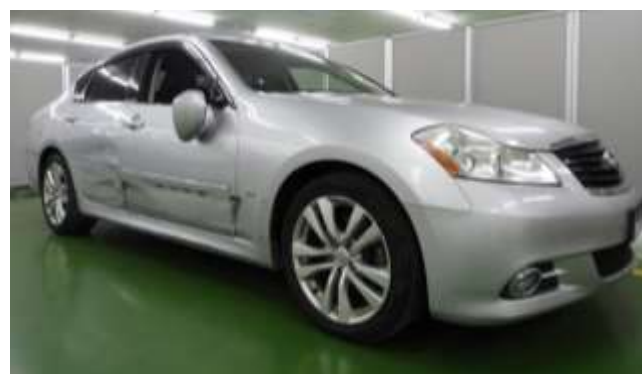
衝突角度が小さな場合：停止車両のリアドアへの押込み量は浅く、停止車両の側面に走行車両のタイヤ痕（斜め方向の黒色の痕跡）が付いています。

停止車両の重量が大きいため、衝突による停止位置からの車両移動量が少なく、前部まで損傷が及びました。

衝突角度 10° の場合、0.4° のローリング角が発生しています。

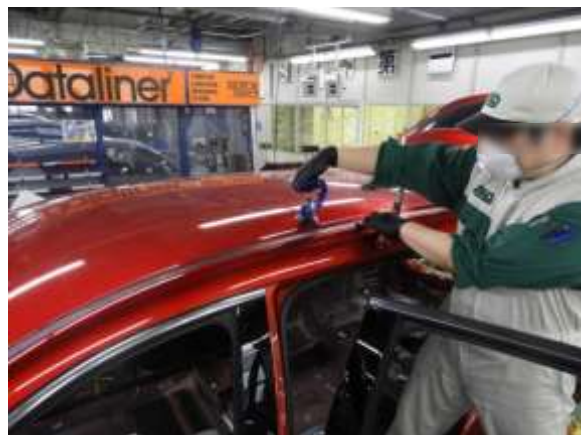
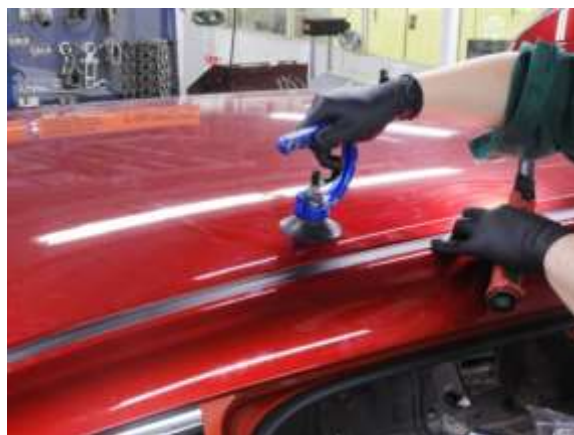
サクシオンカップを使用して引出し作業を行いました。歪みの範囲は縮小したものの完全に歪みを取除くことはできませんでした。

#### (1) 吸付け引出し作業

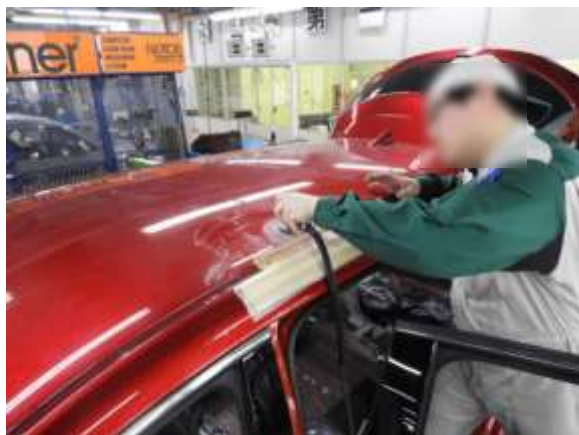
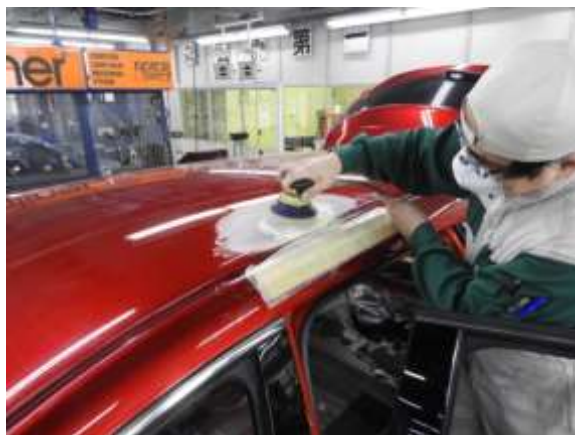
前述のとおり、塗膜に影響が出ないような修理方法を試みましたが、最終的に歪みを取除くことができませんでした。このため、パテの充填による成形作業に移ります。

①ダブルアクションサンダを使用してフェザエッジを行います。

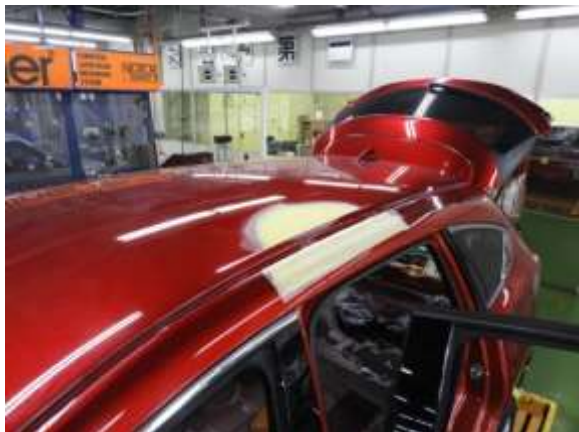
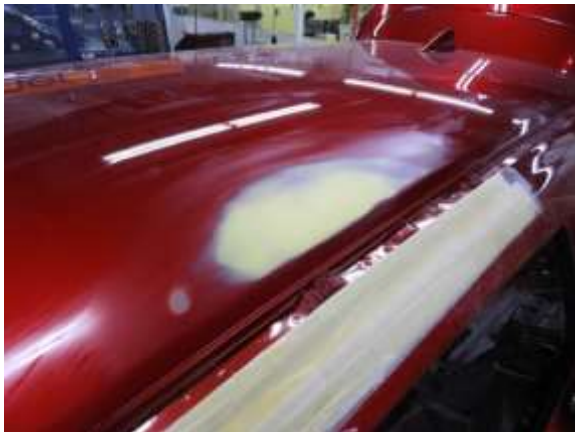
②パテを充填して成形を行い、乾燥させた後にパテ研磨を行います。
