自研センターニュース 令和2年9月15日発行
毎月1回15日発行(通巻540号)

トヨタ カローラツーリング (ZWE211W) 前部損傷の復元修理

トヨタ カローラツーリング (ZWE211W) 後部損傷の復元修理

エンジン焼き付き損傷

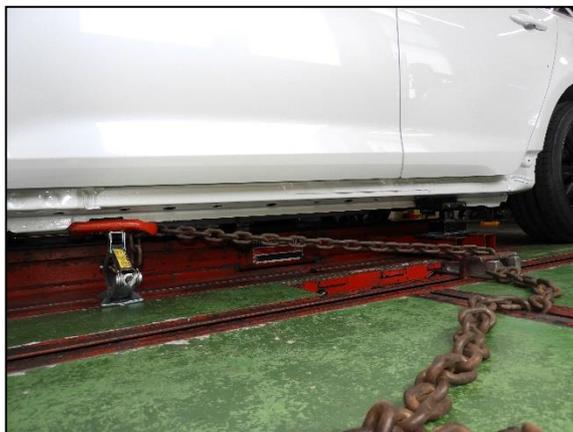
コーレック(床式・フロアタイプ)を用い、損傷が一方向で軽度のため簡易固定としました。

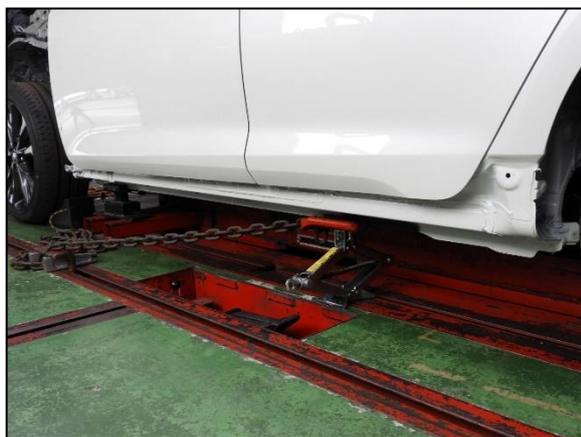
(1) ボデーフレーム修正機への車両取付け
コーレック (床式・フロアタイプ) を用い、
損傷が一方向で軽度のため簡易固定としまし
た。

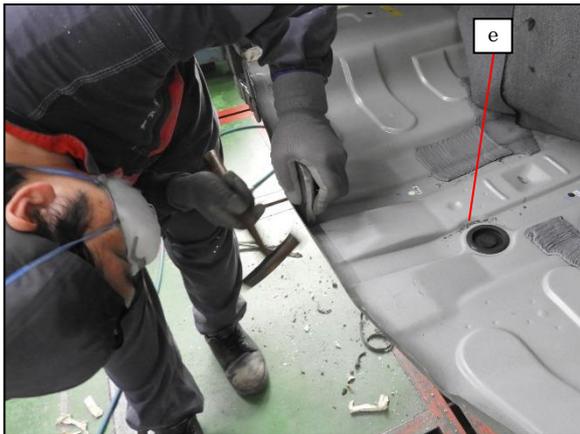
引出し作業後に残った e. リヤフロアパンの損傷をハンマとドリーで修正し、パテで仕上げました。

- ① 後端部を修正しました。

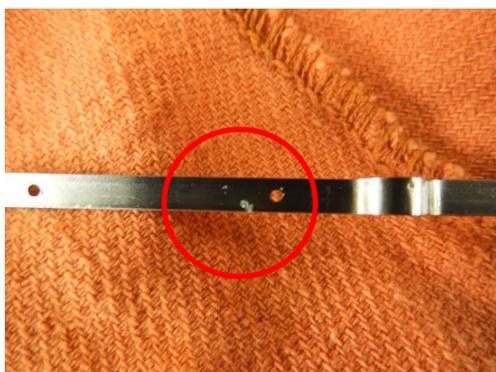
(1) オイルレベルゲージの確認

鉄粉の付着が確認できました。

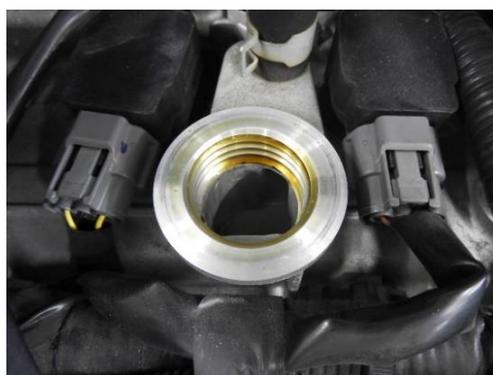
(2) フィラーキャップよりエンジン内部を確認

目視できる範囲では変化ありません。

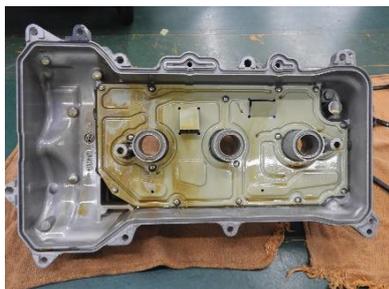
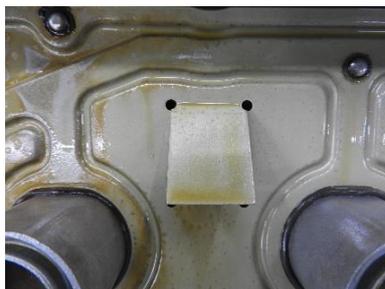
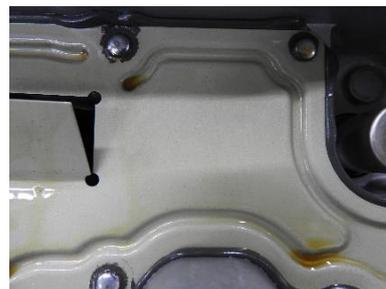
(1) ロッカーカバー

ロッカーカバー裏面には鉄粉が付着していました。

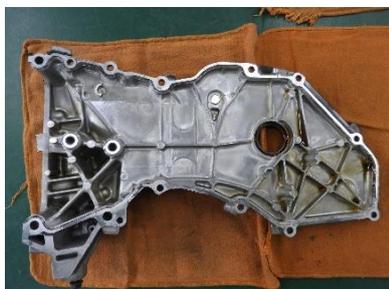
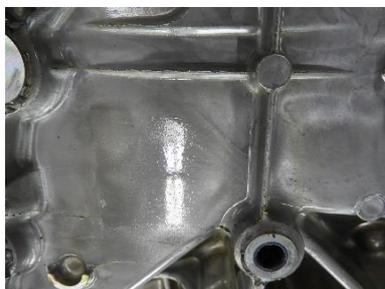
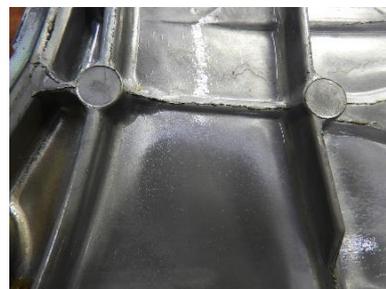
(2) フロントカバー

フロントカバー裏面には鉄粉が付着していました。

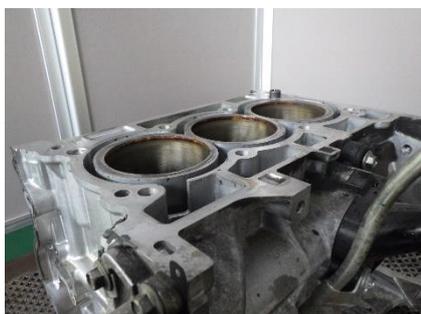
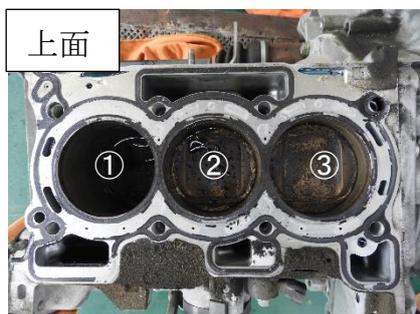
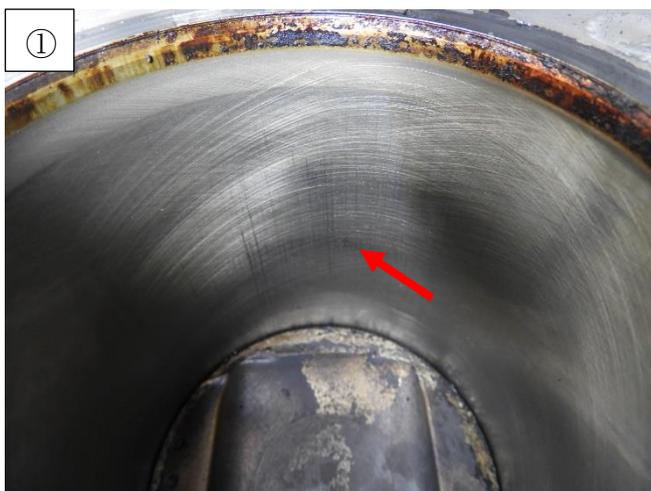
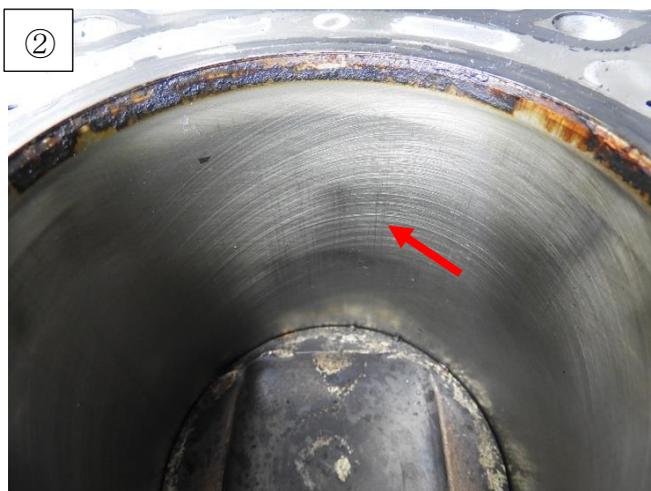
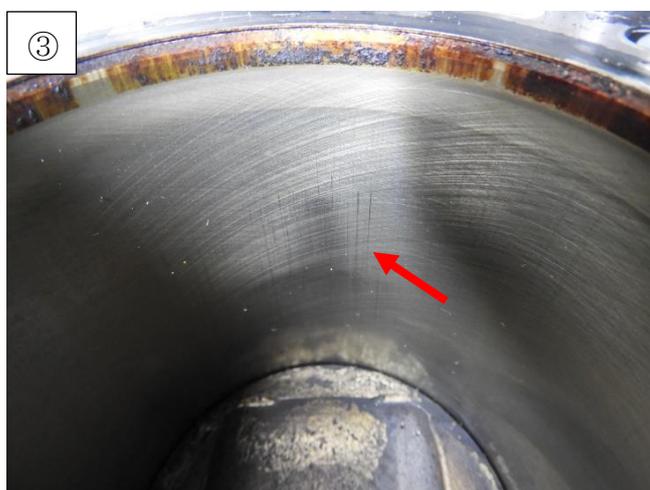
(9) シリンダブロック

熱による歪みは認められませんでした。一方、シリンダ内 (①~③) には摺動痕が確認できます。またクランクシャフトのメインベアリング取付部 (④~⑦) は焦げ付きが確認できます。

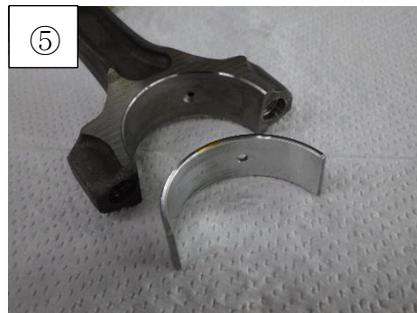
(10) ピストン ASSY

コンロッド、コンロッドベアリング、コンロッドキャップには摺動痕や焦げ付きが確認できます。第1シリンダ用ピストン (①) は、コンロッドベアリング (アッパ) が削れ、オイル穴を塞いでいます。第3シリンダ用のコンロッド、コンロッドベアリング、コンロッドキャップ (⑤.⑥) は比較的軽度な損傷です。全てのピストンには摺動痕 (⑦) が確認できます。

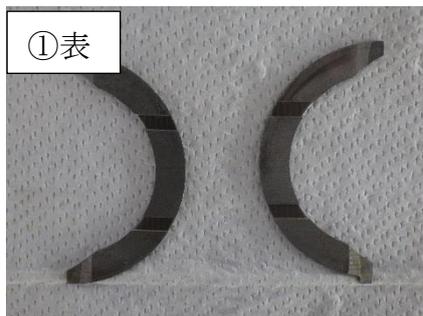
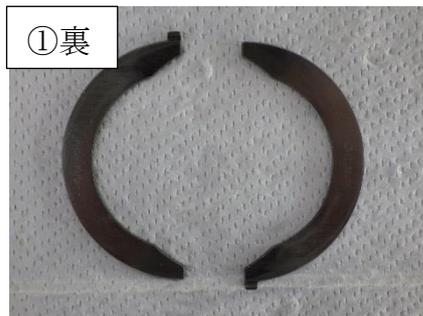
(12) メインベアリング、メインベアリングキャップ、スラストベアリング

メインベアリング (②～⑤) 内側には摺動痕が確認できます。メインベアリングキャップ (⑥～⑨) は焦げ付きが確認できます。スラストベアリング (①) は焦げ付きが確認できます。

※メインベアリングは②～クランクプーリー側
※メインベアリングキャップは⑥～クランクプーリー側
