自研センターニュース 令和2年2月15日発行
毎月1回15日発行(通巻533号)

スバル フォレスター (SKE) 前部損傷の復元修理

スバル フォレスター (SKE) 後部損傷の復元修理

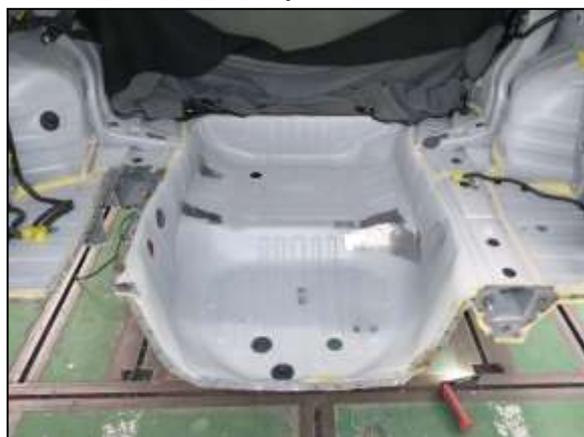
③ リヤリヤフロアパン修正後の状態。
テンション掛けと二人によるハンマリング作業で、リヤフロアパン全体を修正することができました。
