自研センターニュース

令和2年12月15日発行  
毎月1回15日発行(通巻543号)

## ダイハツ タント (LA650S) 後部損傷の復元修理

今回は、ダイハツ タント (LA650S) の後部損傷時の外板、内板骨格パネル修理事例を紹介します。

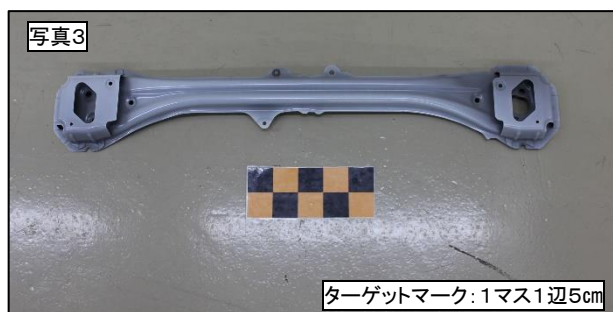
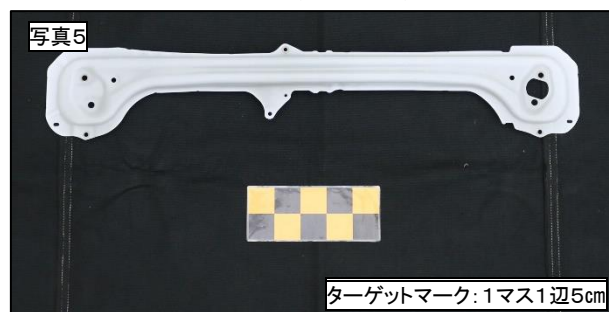
タント(LA650S)のフロントバンパラインホースメントサブ Assy は、キャスト(LA250S)と同様に鋼板製のプレート型で、長さや板厚も同じです。形状は異なりますが、12 時方向から低速での衝突入力を受けた時の車両の損傷は、キャスト(LA250S)と同様にバンパラインホースメントサブ Assy 上部が後傾しています。

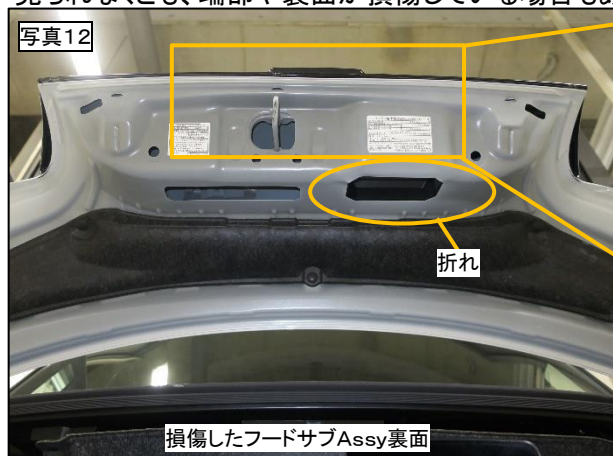
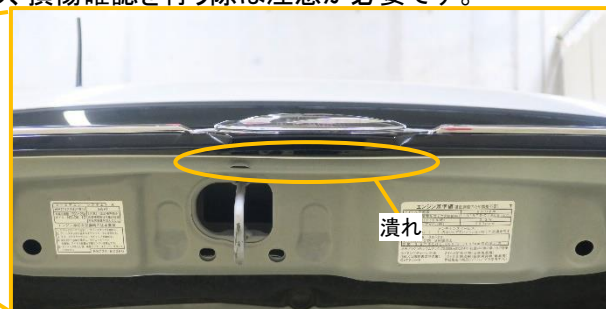
ラジエータグリルガーニッシュサブ Assy が衝突入力を受けた場合、フードサブ Assy の見える部分に損傷が見られなくとも、端部や裏面が損傷している場合もあるため、損傷確認を行う際は注意が必要です。

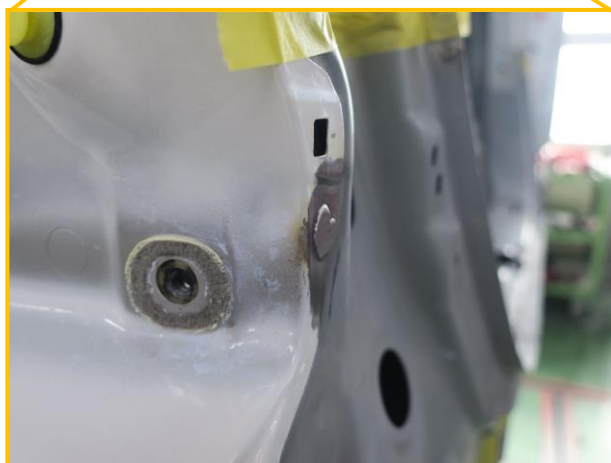
左スライドドアレールは後方へ長いので、左クォータパネルエクステンションリヤローワーを取替えた際に溶接個所の塗装が充分に行えず、塗装作業時にスライドドアレールの取外しが必要となる場合があります。

溶接個所の塗装ができないため、スライドドア、スライドドアレールを取外した状態

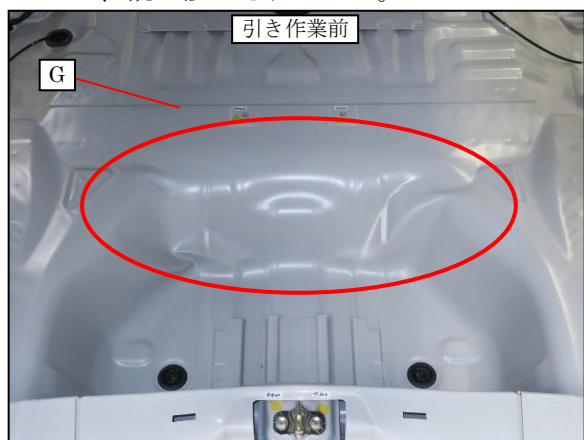
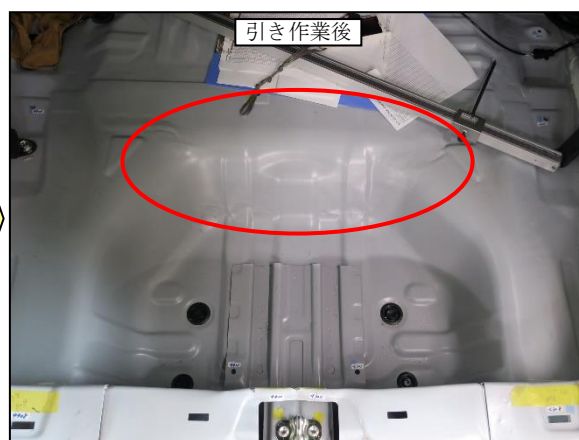
### ③ 引き作業後のリヤフロアパネルサブ Assy フロントの状態

引き作業により、リヤフロアパネルサブ Assy フロント (G) の赤丸箇所の折れや潰れ、プレスラインが、概ね修正されました。

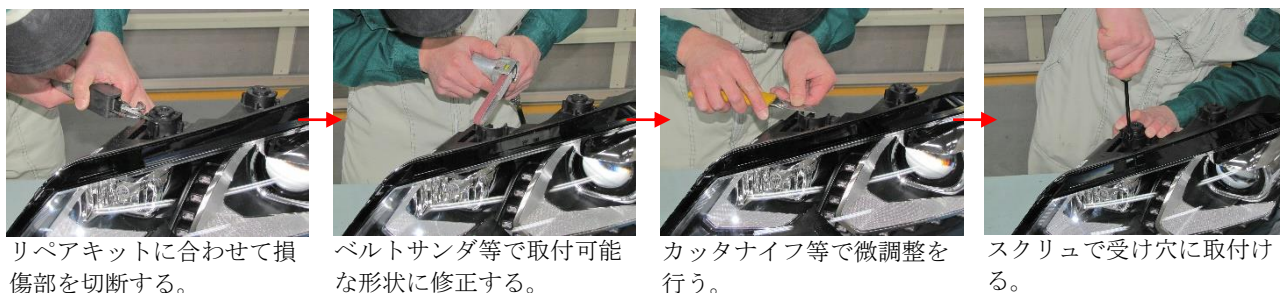
### 【ヘッドランプブラケット取替】

ブラケットのみの損傷時に有効的な修理方法です。(ブラケット単体で部品補給されている車種)  
自研センターニュース 2016 年 11 月号掲載

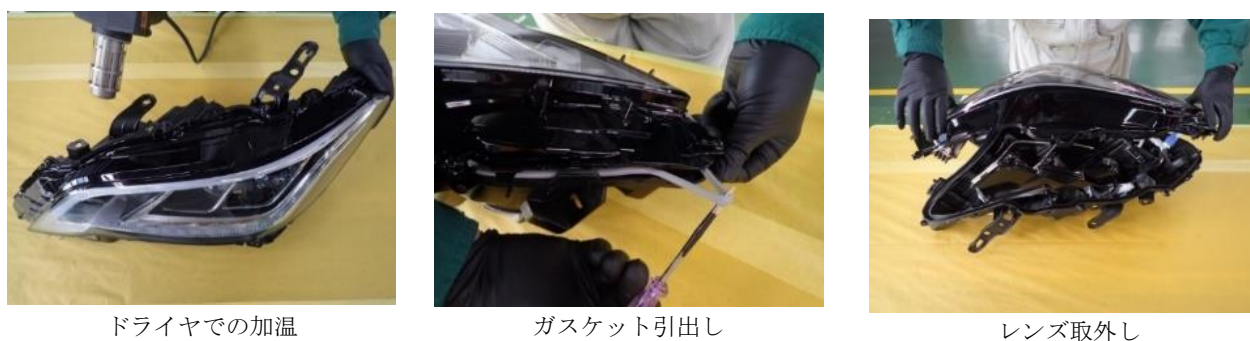
### 【ヘッドランプレンズ取替】

レンズのみの損傷時に有効的な修理方法です。(レンズ単体で部品補給されている車種)  
自研センターニュース 2018 年 11 月号掲載

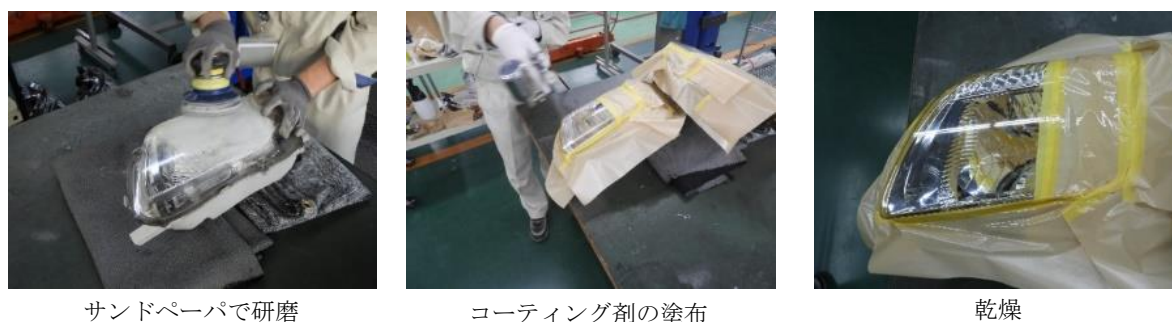
### 【ヘッドランプレンズ修理】

レンズの擦過傷や経年劣化による黄変の修理に有効的です。ヘッドランプは樹脂製でありレンズの研磨後には劣化を防ぐコーティング剤の塗布が必要です。
