自研センターニュース 令和2年12月15日発行
毎月1回15日発行(通巻543号)

ダイハツ タント (LA650S) 構造調査

ダイハツ タント (LA650S)

後部損傷の復元修理

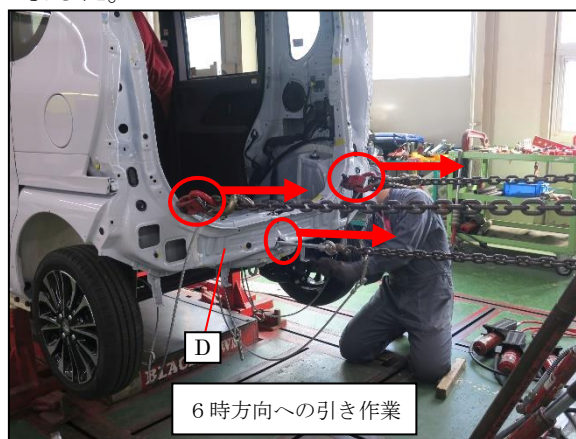
① 引き作業1回目

リヤフロアパネルサブ Assy フロントとバックドア開口部を引出すため、ボデーローバックパネルアウタ(D)中央部に穴を開けてクランプを取付け、6時方向へ引き作業を行いました。

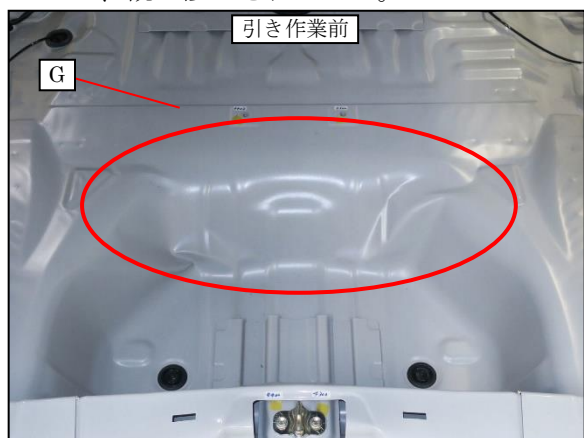
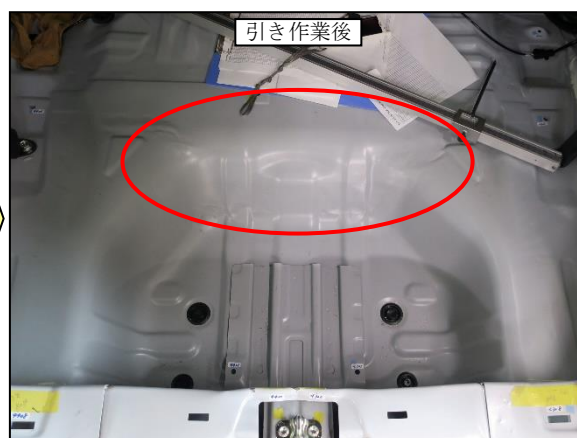
③ 引き作業後のリヤフロアパネルサブ Assy フロントの状態

引き作業により、リヤフロアパネルサブ Assy フロント (G) の赤丸箇所の折れや潰れ、プレスラインが、概ね修正されました。

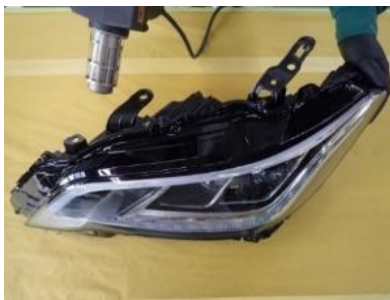
ドライヤでの加温

レンズのみの損傷時に有効的な修理方法です。(レンズ単体で部品補給されている車種)
自研センターニュース 2018年11月号掲載

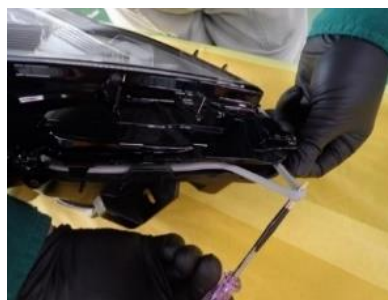
ガスケット引出し

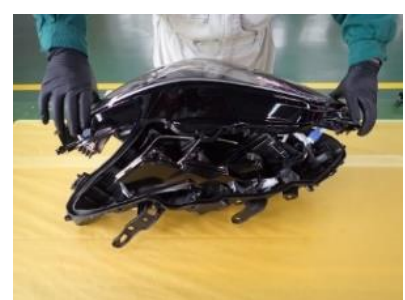
レンズ取外し

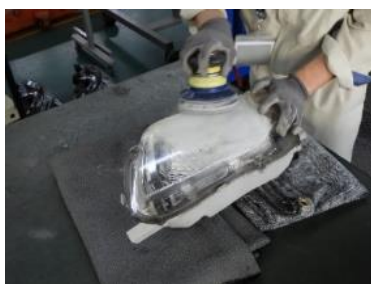
サンドペーパーで研磨

レンズの擦過傷や経年劣化による黄変の修理に有効的です。ヘッドランプは樹脂製でありレンズの研磨後には劣化を防ぐコーティング剤の塗布が必要です。

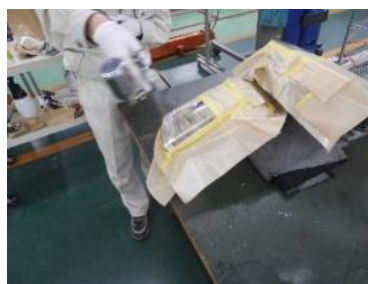
コーティング剤の塗布

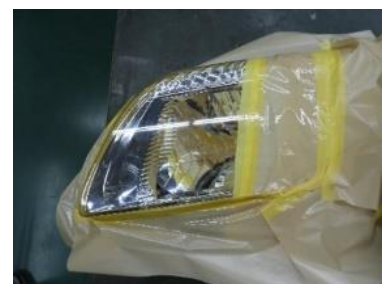
乾燥
