# Jikencenter NEWS

自研センターニュース 令和2年2月15日発行  
毎月1回15日発行(通巻533号)

# 修理情報

## スバル フォレスター(SKE) 前部損傷の復元修理

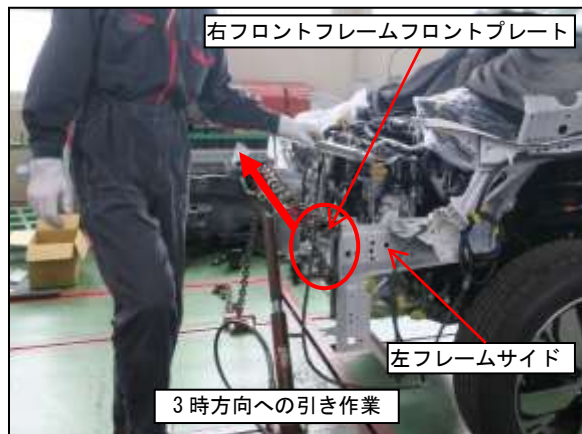
(1) 左フレームサイドが左へ振れていたため、左フロントフレームフロントプレートに引き具を取付けて 3 時方向へ引き、寸法を修正しました。
