# Jikencenter NEWS

自研センターニュース 令和2年9月15日発行  
毎月1回15日発行(通巻540号)

## トヨタ カローラツーリング (ZWE211W) 前部損傷の復元修理

## トヨタ カローラツーリング (ZWE211W) 後部損傷の復元修理

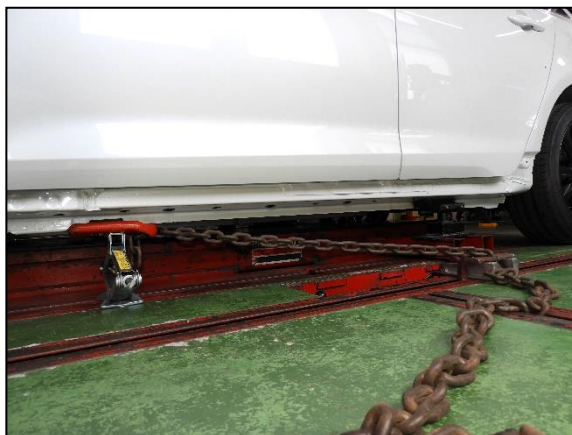
コーレック (床式・フロアタイプ) を用い、損傷が一方向で軽度のため簡易固定としました。

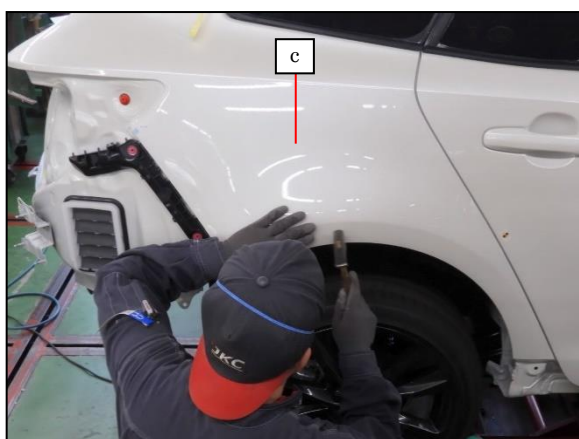
ボデー骨格の引出し修正作業で c.右クォータパネルの損傷が軽減したので、残った損傷はハンマリングとパテで修正しました。

① 損傷個所をハンマでならしました。

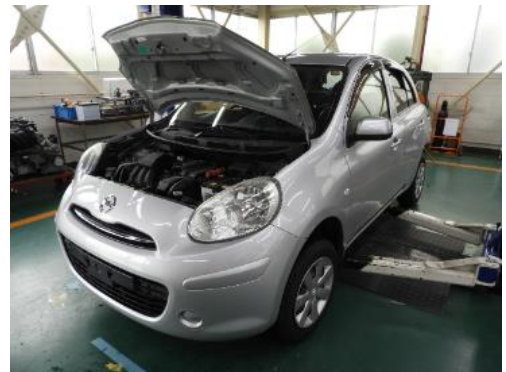
エンジンオイルをオイルパンのドレーンプラグより抜き取り、弊社敷地内でエンジン停止に至るまで走行させました。エンジン停止後、再度エンジンを始動させましたが、数秒で停止しました。その後は再始動不可となったため、作業場へ搬入しました。

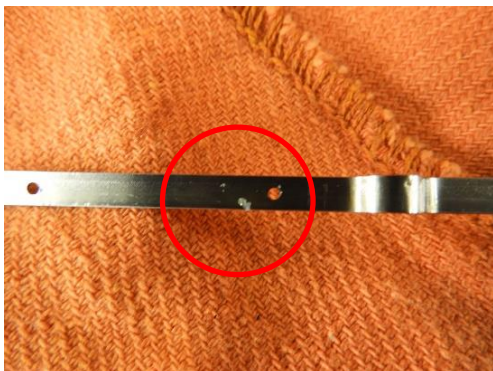
#### (1) オイルレベルゲージの確認

鉄粉の付着が確認できました。

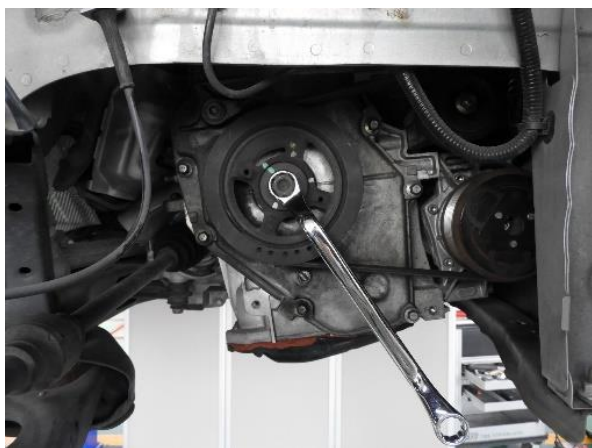
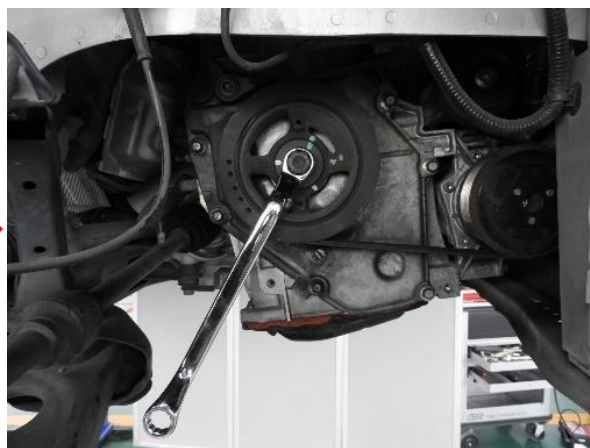
### (3) クランクシャフトを手動で回転

手動で回転させることは可能でした。

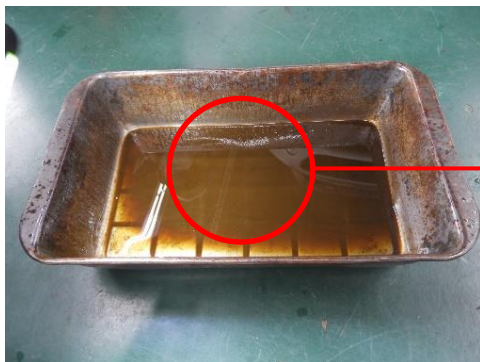
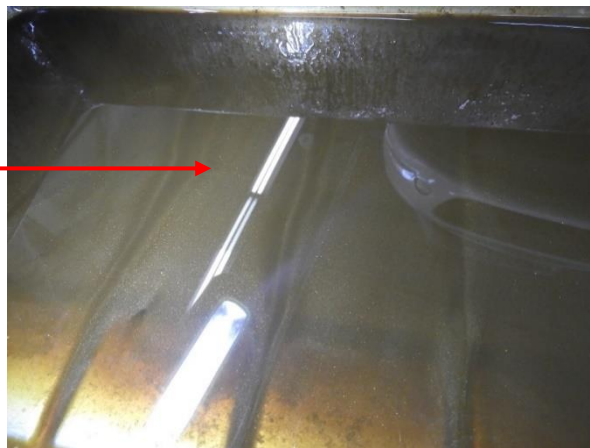
### (4) エンジンオイルの抜き取り

エンジン内部に残っていたエンジンオイルを抜き取ると、鉄粉の混入が確認できました。

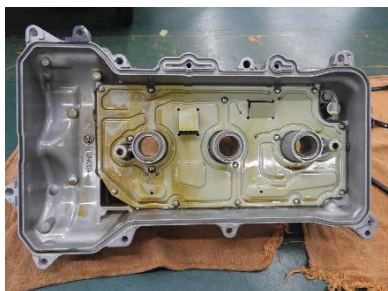
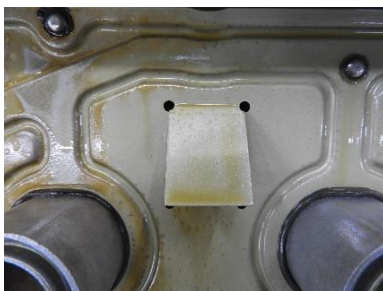
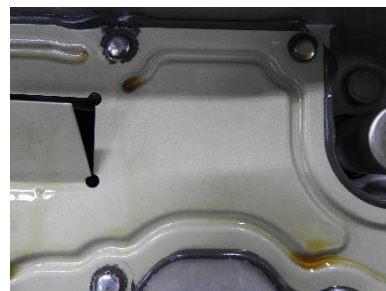
### (1) ロッカーカバー

ロッカーカバー裏面には鉄粉が付着していました。

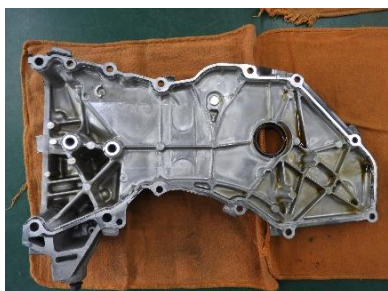
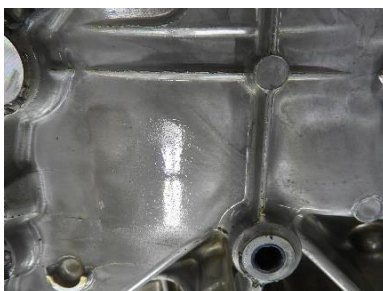
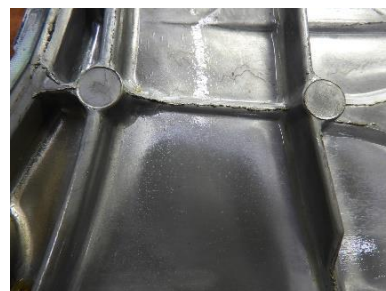
### (2) フロントカバー

フロントカバー裏面には鉄粉が付着していました。

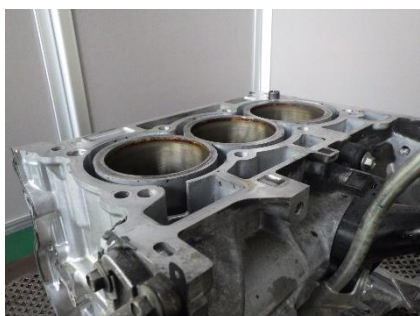
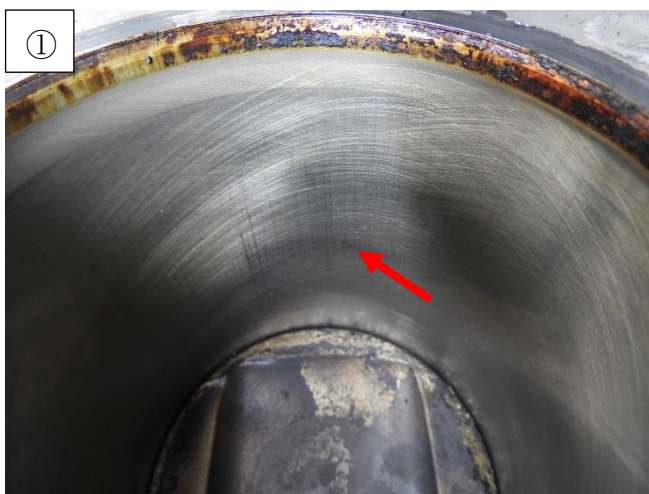
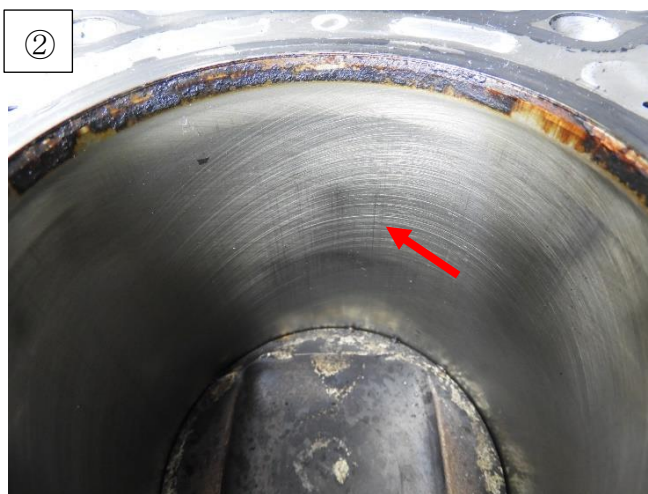
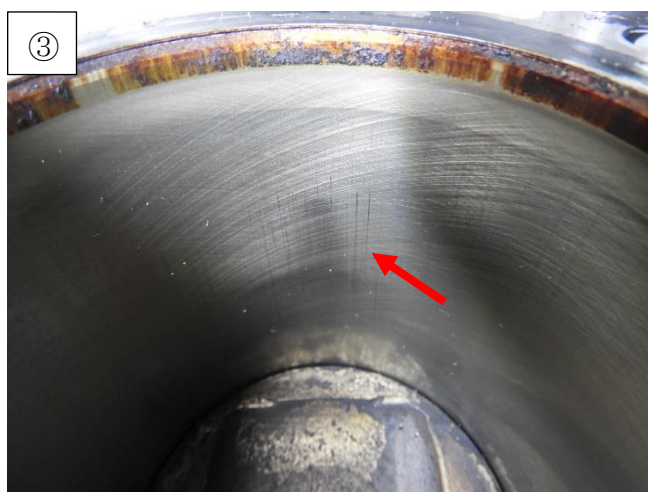
## (9) シリンダブロック

熱による歪みは認められませんでした。一方、シリンダ内（①～③）には摺動痕が確認できます。またクランクシャフトのメインベアリング取付部（④～⑦）は焦げ付きが確認できます。

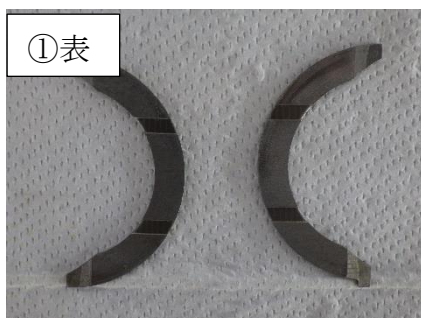
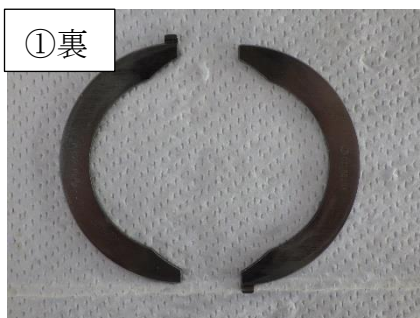
## (12) メインベアリング、メインベアリングキャップ、スラストベアリング

メインベアリング（②～⑤）内側には摺動痕が確認できます。メインベアリングキャップ（⑥～⑨）は焦げ付きが確認できます。スラストベアリング（①）は焦げ付きが確認できます。

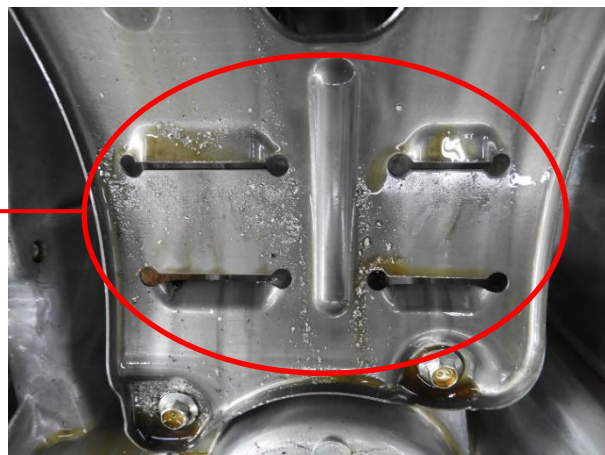
①オイルパンアッパ下面

オイルパンアッパ(①)・ロワ(②)には特に大量の鉄粉が確認できます。
