自研センターニュース 令和3年2月15日発行
毎月1回15日発行(通巻545号)

トヨタ RAV4 (AXAH54) 前部損傷の復元修理

トヨタ RAV4 (AXAH54) 後部損傷の復元修理

トヨタ カローラツーリング (ZWE211W) 前部損傷の復元修理

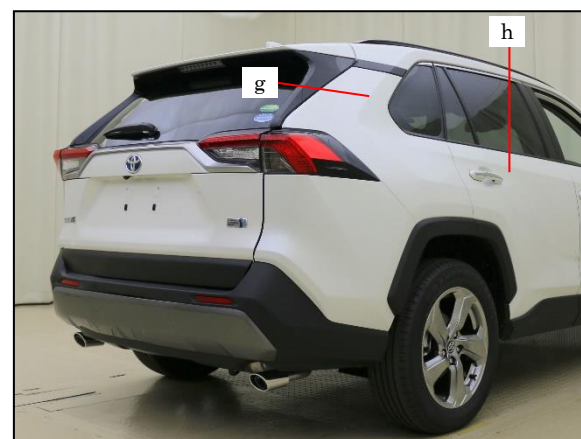
③ 右クォータパネル(g)、右リヤドアパネルサブ Assy(h)は損傷していません。

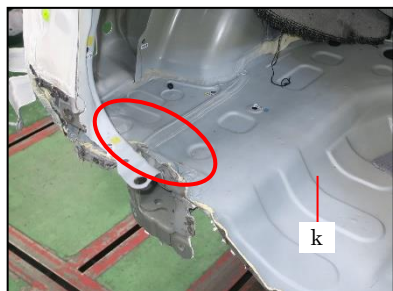
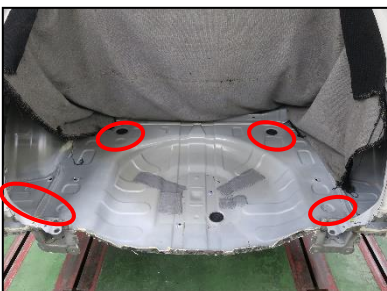
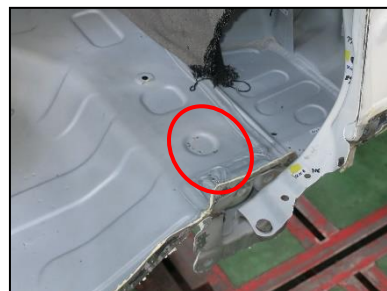
⑤ 引き作業終了後のフロアパン(k)の状態

引き作業と空打ちで大部分の損傷(赤丸部)が取り除かれました。

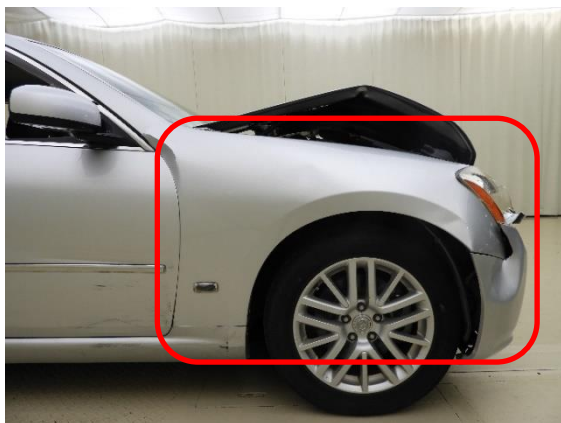
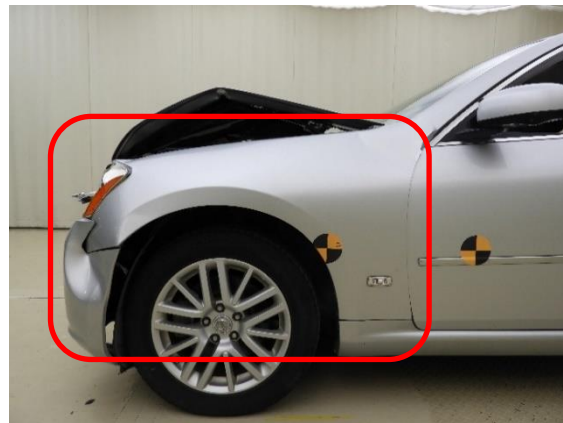
①クラッシュブルゾーンの変形

クラッシュブルゾーンの入力を分散させることによりセーフティーゾーンを実現。この2点が確認できます。

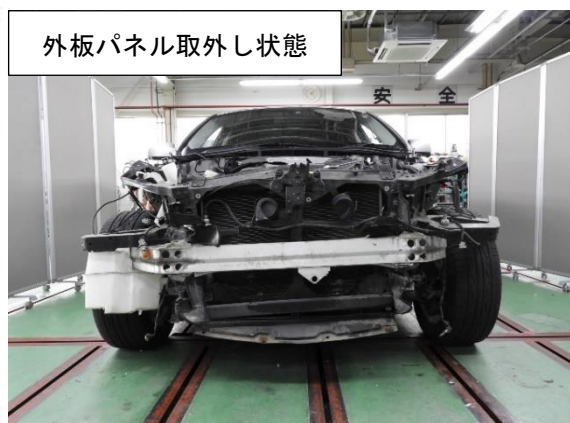
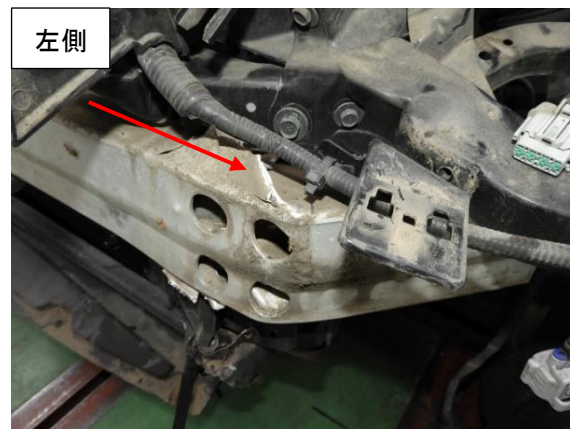
バンパレインフォースおよび左右フロントサイドメンバ先端

バンパレインフォース、左右フロントサイドメンバ、サスペンションメンバの変形により、アッパロードパス、ロアロードパスで衝撃エネルギーを吸収したことが確認できます。

①アッパロードパスでの衝撃吸収（矢印実線）

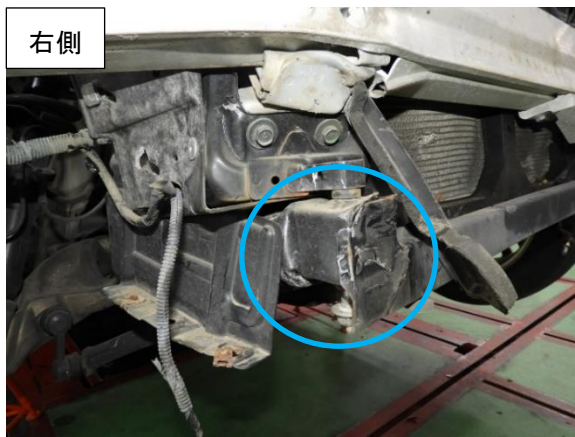
サスペンションクロスメンバ前方

②ロアロードパスでの衝撃吸収（矢印点線）
