自研センターニュース 令和3年3月15日発行  
毎月1回15日発行(通巻546号)

## ホンダ フィット (GR3) 構造調査

## ホンダ フィット (GR3) 前部衝突の損傷診断

## ホンダ フィット (GR3) 前部損傷の復元修理

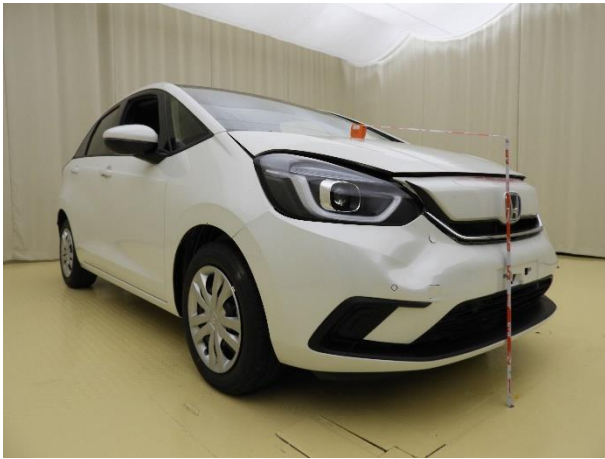
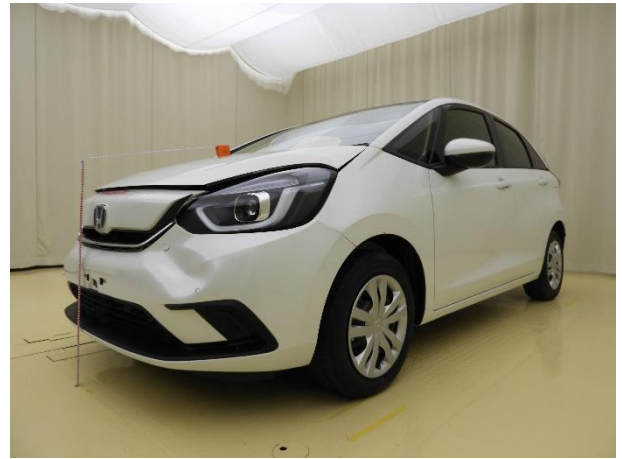
フロントバンパフェイス Assy には押込みにより左右均一な凹みが確認できます。  
また、左右方向への移動が見られないことから、12時方向の入力があったと推察できます。

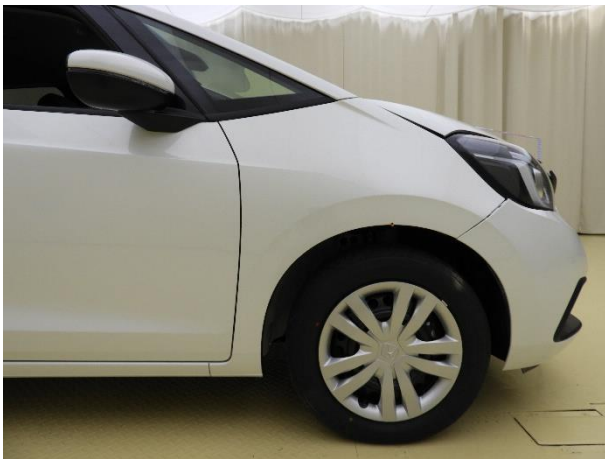
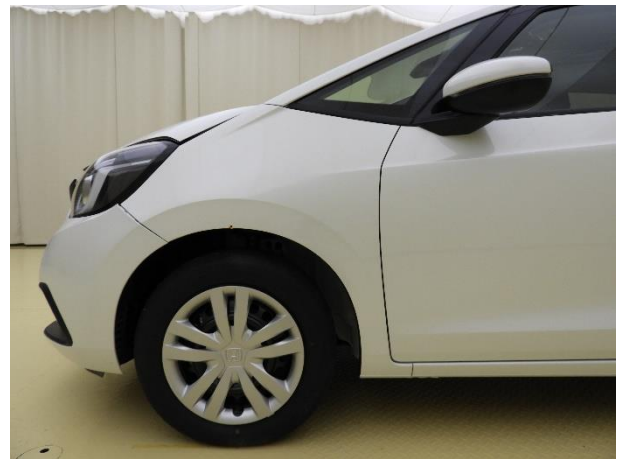
左右フロントフェンダパネルと左右フロントドアパネル COMP との隙間は正常で、左右フロントドアパネル COMP への干渉は見られませんでした。

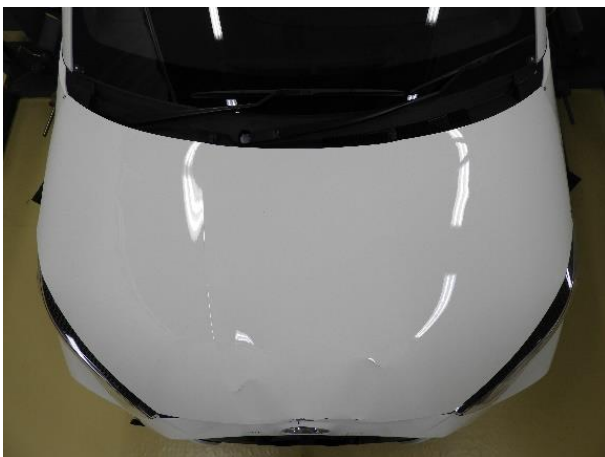
ボンネット COMP 先端部へ直接相手物との接触はありませんでしたが、フロントバンパセンタアップビーム (b: 右側写真) が押込まれたことによりフード裏面に凹みが見られました。

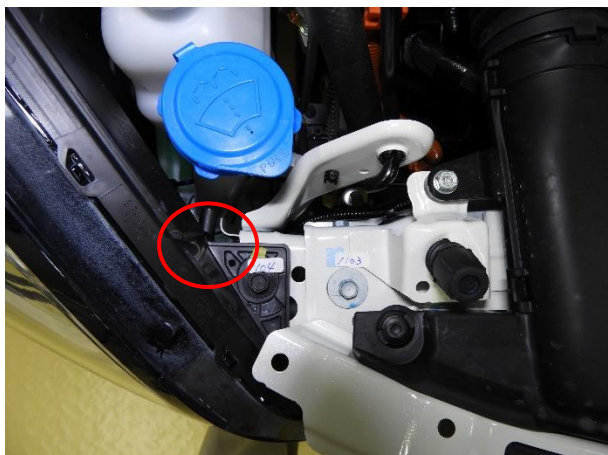
右ヘッドライト Assy 前部

左右ヘッドライトレンズへの直接入力は見られませんが、フロントバルクヘッド COMP が押込みにより後退したため、右側ヘッドライトハウジング前側が白化、左ヘッドライトハウジング前側の割損が見られました。

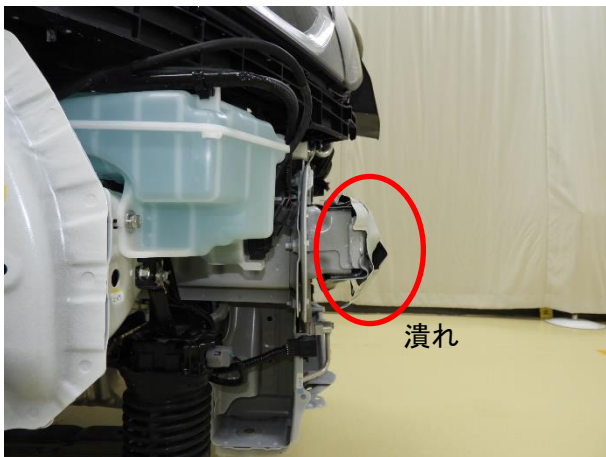
内板骨格部位のフロントバンパビーム COMP

フロントバンパビーム COMP には全体的な潰れがみられ、内板骨格部位の左右フロントサイドフレームセットは外側へ広がっています。

今回の損傷ではフロントバンパビーム COMP からフロントサイドフレームに入力した損傷を復元修理しました。フロントサイドフレーム部への損傷波及はボデーフレーム修正機による引き作業1回で作業を終えています。

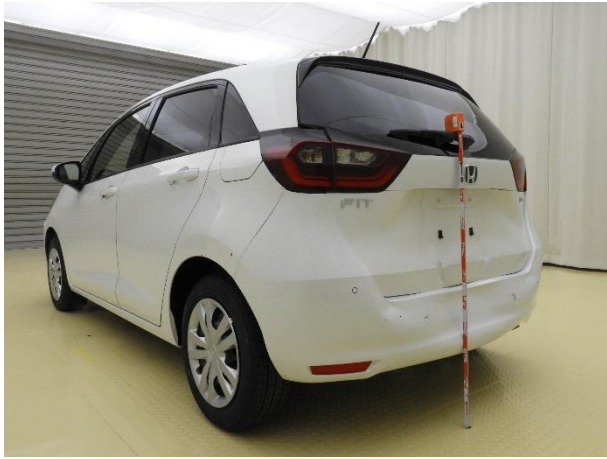
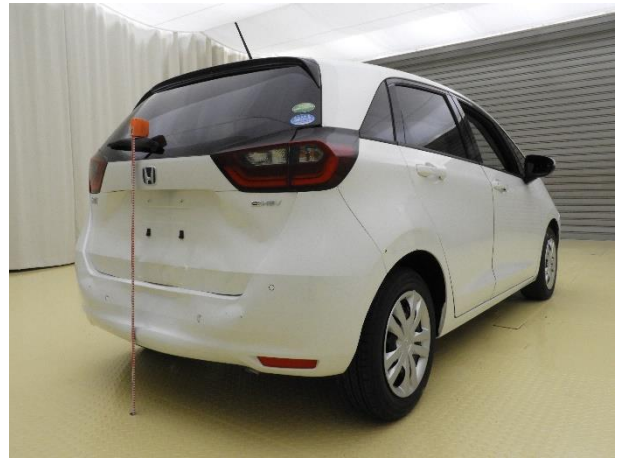
着力部位のテールゲート COMP、リヤバンパフェイス Assy には左右均一に押し込み変形が確認できます。また、左右方向に移動はなく 6 時方向からの入力があったと推察できます。

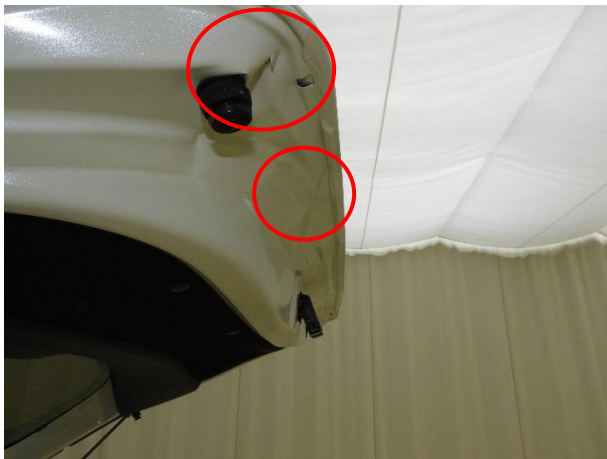
テールゲート COMP 中央部への直接入力により、テールゲート COMP インナパネル下部が折れていました。

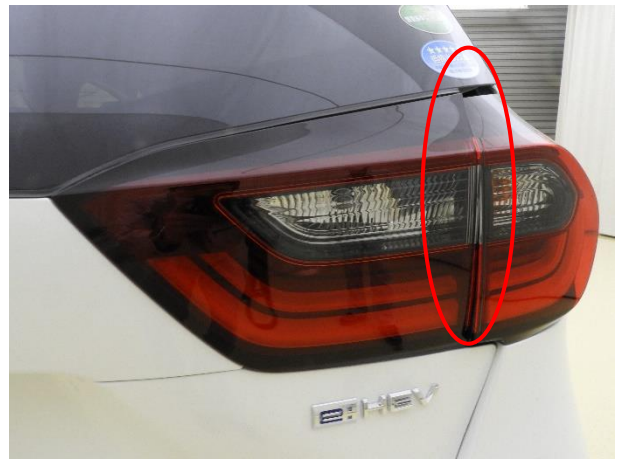
テールゲート COMP パネルが変位したことで右テールライト Assy と干渉していました。

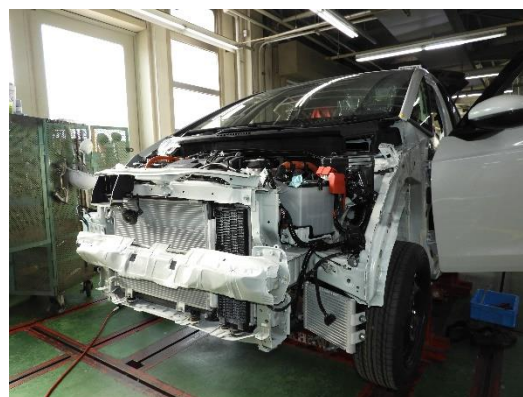
今回はフロントサイドフレーム部への損傷波及は幅方向のみの波及でしたが、同時作業のリヤ部修理で固定作業が必要なため、車両を4点固定しています。

フロントバンパフェイス、左右ヘッドライト、ボンネット、左右のフロントフェンダを取外しています。

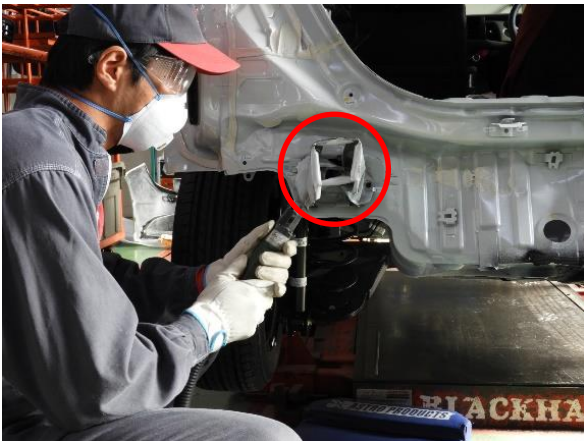
左右リアフレーム後端部のエンドフランジを取外しました。後部からの衝突により左右リアフレーム間の寸法が3mm拡大していました。

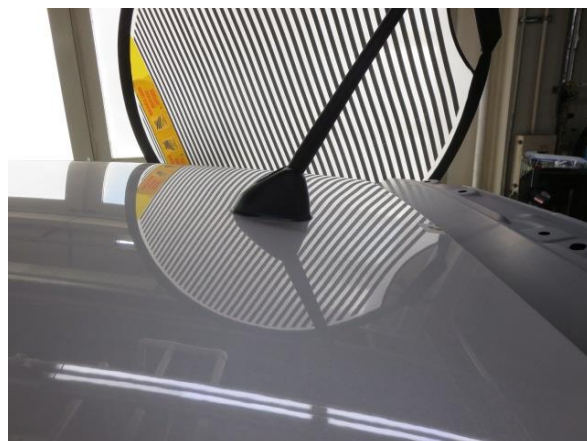
今回の衝突において上左写真のとおり、ルーフアンテナから後部に歪み損傷が発生しました。当該部修理につきましては、当初、骨格部基本修正後にハンマリング板金修正およびパテ盛り修理も想定しましたが、基本引き修正後に当該部を確認したところ、当該歪み損傷部が解消されていました。当該修理事例は、修理作業における参考としてください。
