自研センターニュース 令和3年10月15日発行
毎月1回15日発行(通巻553号)

ホンダ フィット (GR3) 前部衝突の損傷診断

ホンダ フィット (GR3) 前部損傷の復元修理事例

ホンダ フィット (GR3) 後部衝突の損傷診断

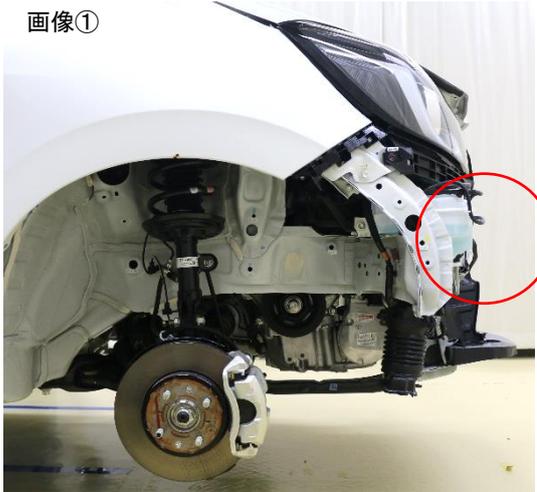
<p>画像①</p>

損傷状態	
<p>画像①② 前方右側からの力は、フロントバンパビーム前面歩行者保護機能部、中央ビーム部、右クラッシュ BOX 部を押しつぶし、右フロントサイドフレーム前部（サイドフレームガゼット部より前部）の薄板部で強い折れならびに潰れが発生している。</p> <p>画像③ 左サイドフレームおよびダンパハウジングは目視での損傷は確認できないが、バンパビームおよびバルクヘッドからの波及により左方向への押出し（振れ）が発生している。</p>

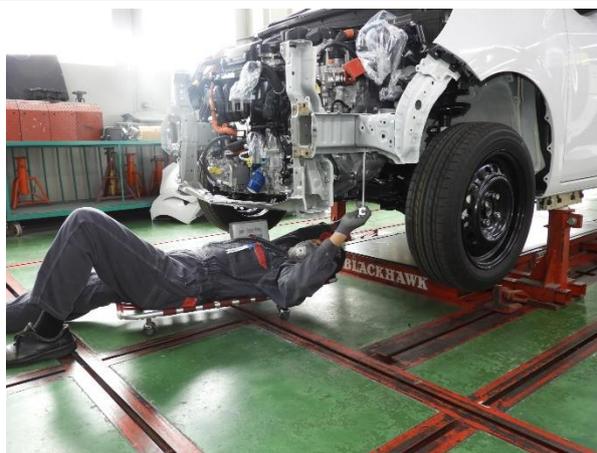
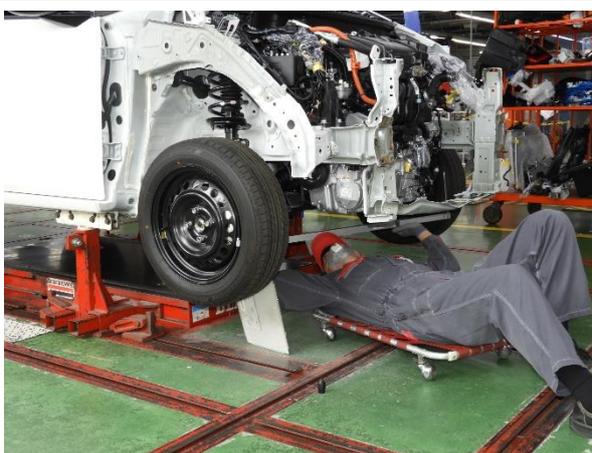
④ 確認計測（1回目）

・2回目までの引き作業による復元状態の確認。対角方向は復元の傾向にあるが、右サイドフレームの引出しは不十分な状態であることを確認。

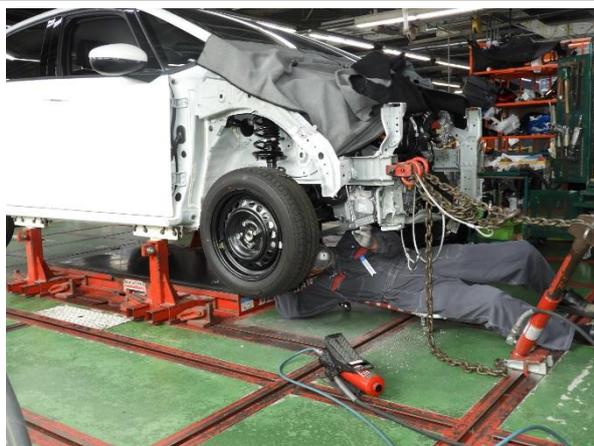
④ 確認計測（2回目）

- ・ 3回目引き作業の復元状態の確認、長さ、高さ（水平度）は規定値内への復元を確認、左右サイドフレームの幅が広く（左右サイドフレームガゼットから後部で広がった状態）再修正を要する。

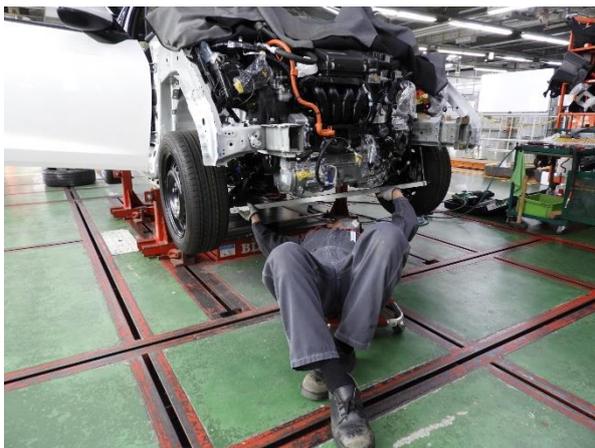
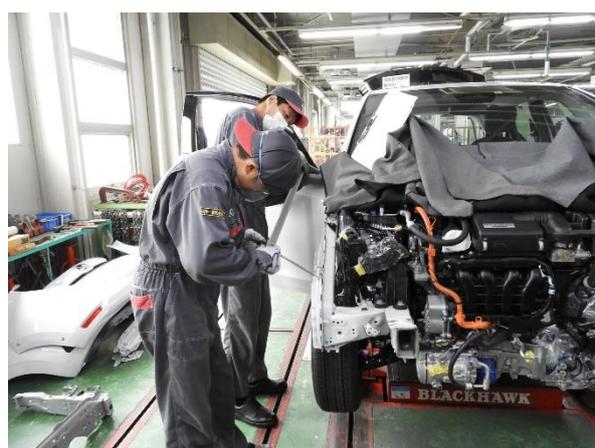
④ 確認計測（3回目）

・修正したフロントサイドフレームの幅を含め、フロント骨格全体（長さ、対角、幅、高さ）を再確認、おのおのが規定値内であることを確認した上で、右フロントサイドフレームの半裁取替作業へ移る。
