自研センターニュース 令和3年6月15日発行
毎月1回15日発行(通巻549号)

トヨタ ハリアー (MXUA80) 構造調査

トヨタ ハリアー (MXUA80) 前部衝突の損傷診断

トヨタ ハリアー (MXUA80) 後部損傷の復元修理

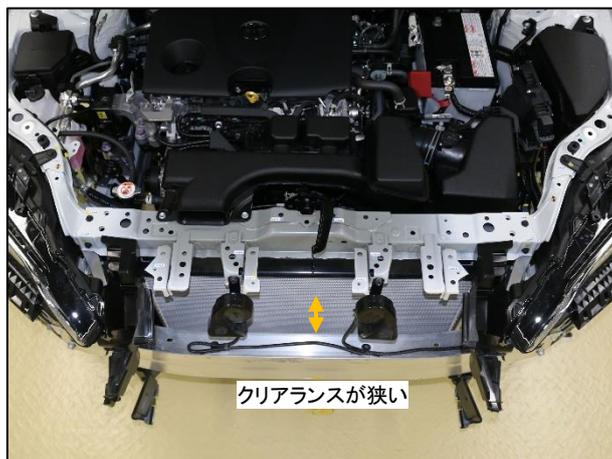
前述のとおり、ハリアー(MXUA80)はフードロックブレースがない構造です。しかし、クーラコンデンサ Assy とフロントバンパラインホースメントサブ Assy のクリアランスが狭いため、低速度での衝突入力でクーラコンデンサ Assy が損傷する可能性があります。詳しくは、後章のハリアー(MXUA80)の前部衝突の損傷診断を参照してください。

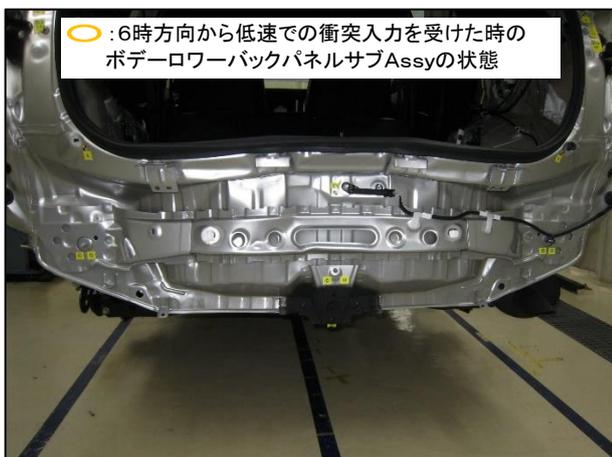
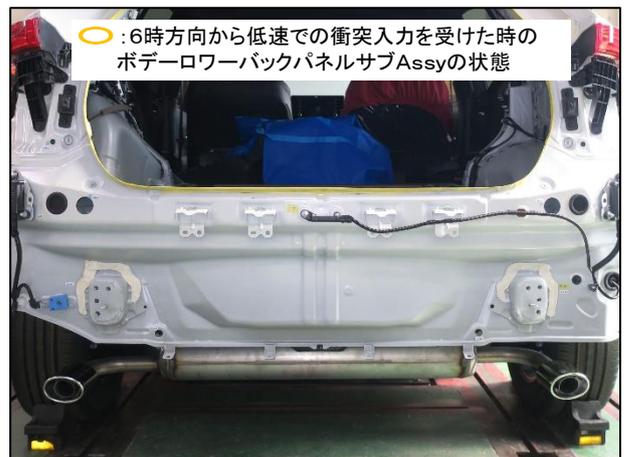
同じ速度で衝突入力を受けた時、ハリヤー(ZSU60W)はボデーローバックパネルサブ Assy 中央に損傷がみられましたが、ハリヤー(MXUA80)はリヤバンパラインホースメントが取付けられていた周辺に損傷がみられました。

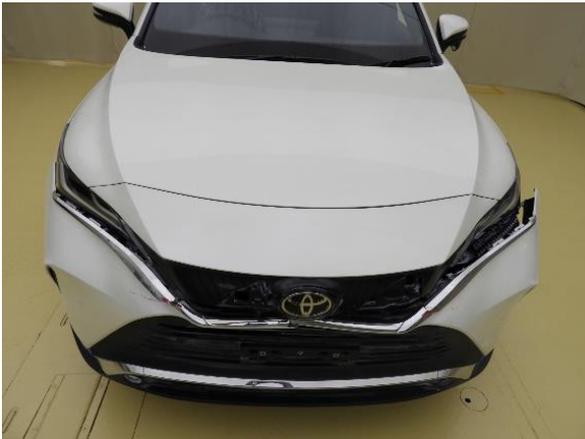
外板パネル損傷

外板パネルは、フロントバンパカバー、左右ヘッドランプ、左右フロントフェンダ、内板骨格はラジエータサポート、メカニカル部品はクーラコンデンサ、ラジエータが損傷していました。最終波及部位については左右ラジエータサポート部です。

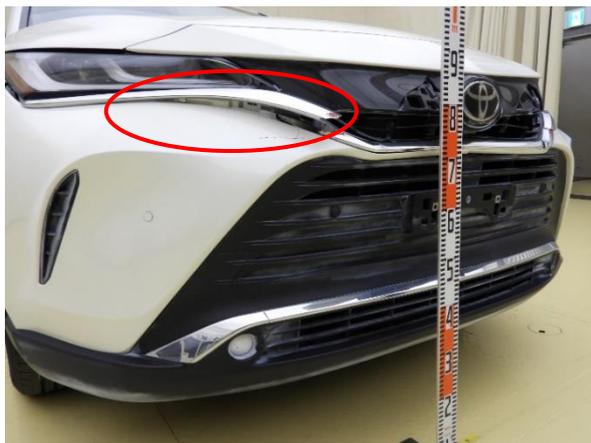
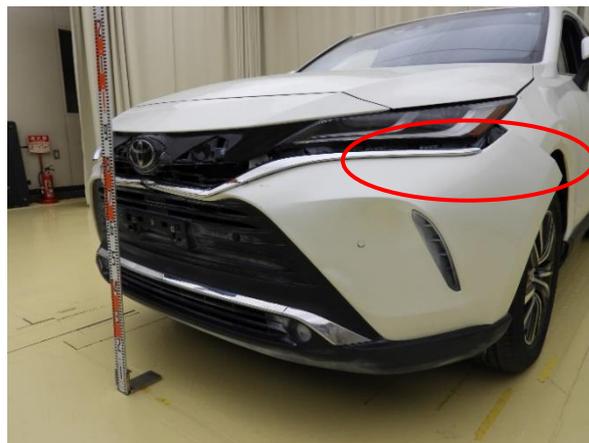
フロントバンパカバーは押込みにより左右均一な凹みが確認できます。
また、左右方向への移動が見られないことから、12時方向の入力があったと推察できます。

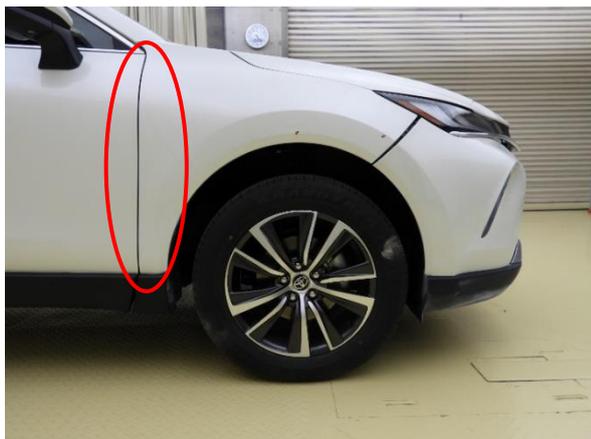
左右フロントフェンダと左右フロントドアとの隙間は正常で、左右フロントドアへの干渉は見られませんでした。

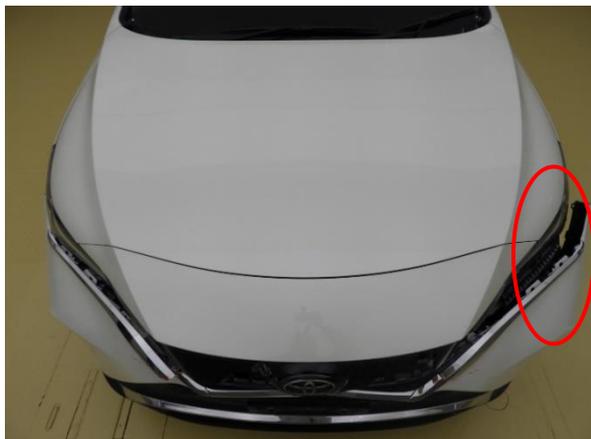
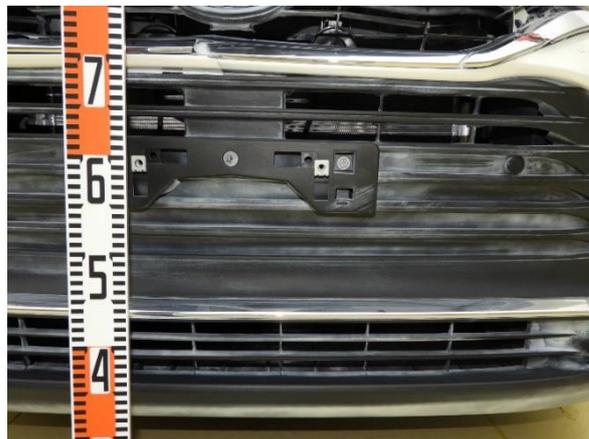
フード部への直接相手物との接触はありませんでしたが、フロントバンパカバー上部は押込まれたことにより若干の歪みが見られました。

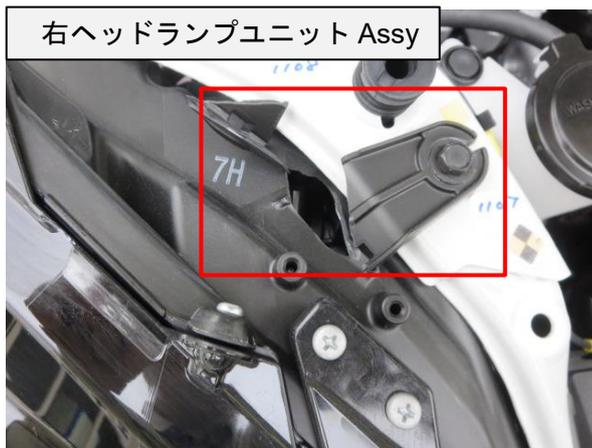
右ヘッドランプユニット Assy

左右ヘッドランプレンズへの直接入力は見られませんが、フロントバンパカバーの押込みにより後退したため、右側ヘッドランプハウジングが割損、左ヘッドランプステー部の割損が見られました。

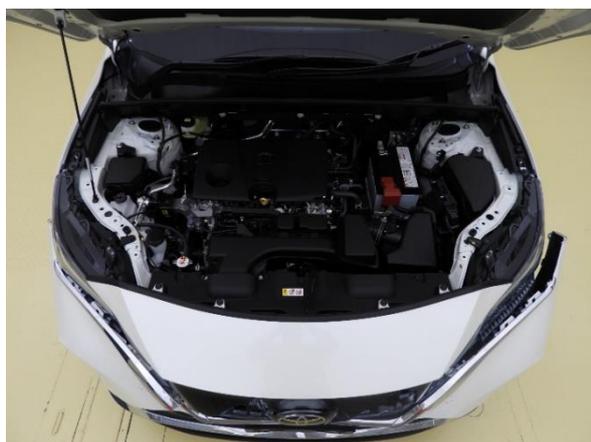
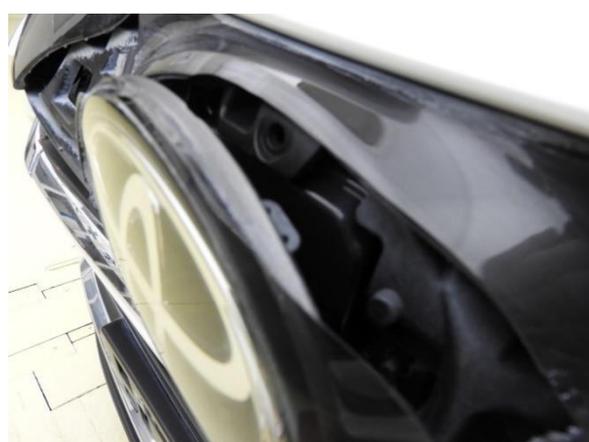
左右フロントフェンダエプロンへの波及損傷は見られませんでした。クーラコンデンサおよびラジエータは目視で確認する事ができず、損傷判断は出来ませんでした。

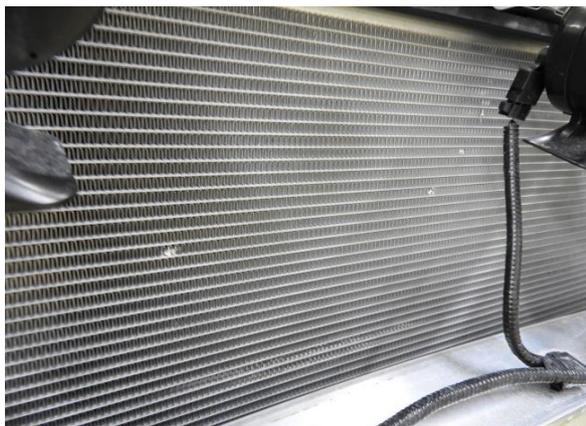
クーラコンデンサは全体が湾曲し、フィン部数点の潰れが確認されました。

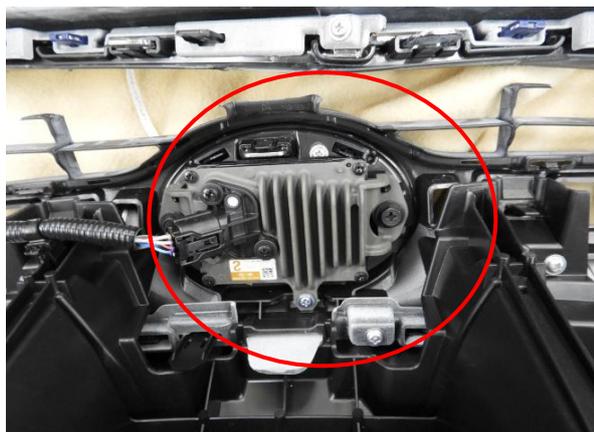
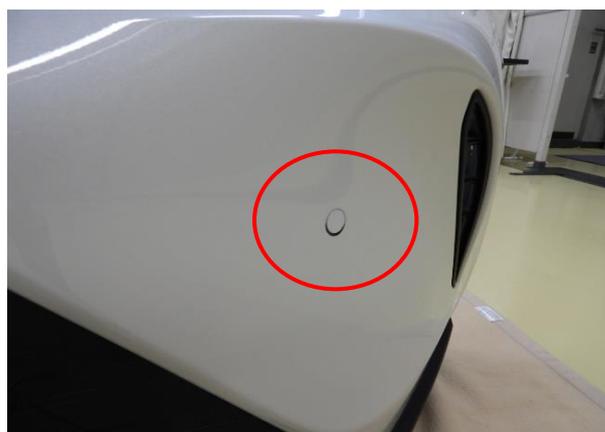
ラジエータグリルエンブレムの裏に取付けられたミリ波レーダ本体およびフロントバンパカバーに取付けられた各センサは直接損傷および損傷は見られませんでした。後に機能検査を実施し、機能上も問題がないことが確認できました。

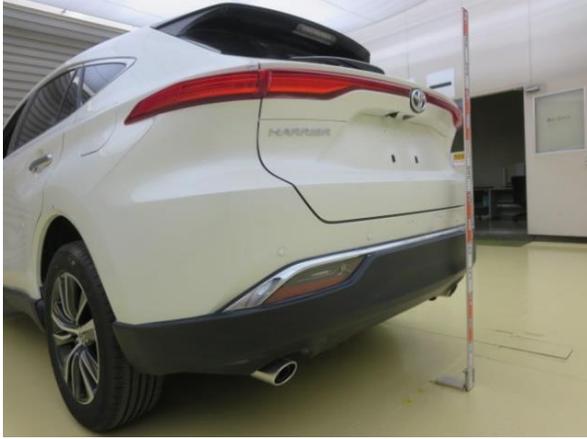
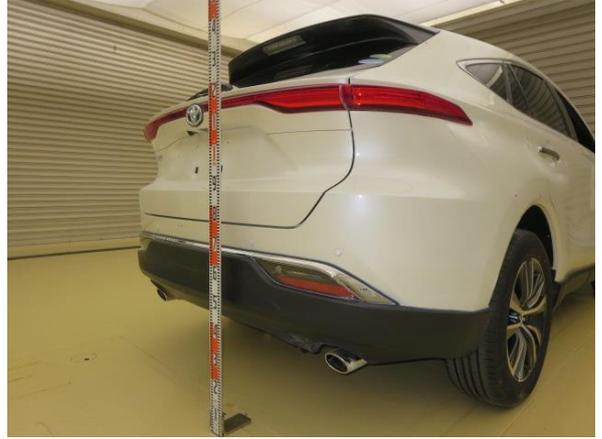
左右クォータパネルとバックドアパネルとの隙間は概ね顕著な変化はありませんでした。

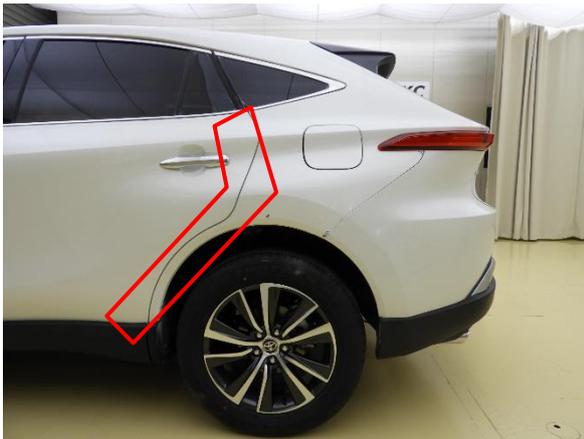
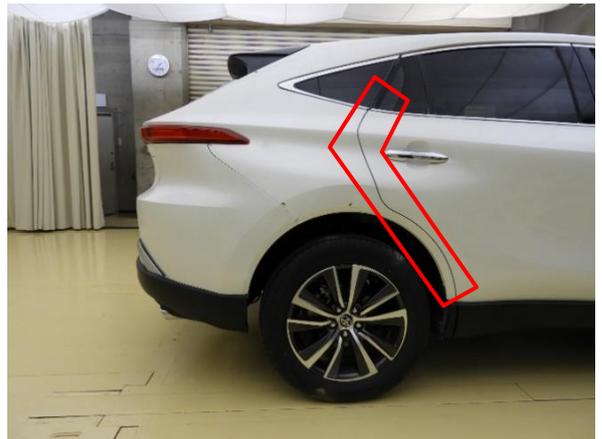
左右クォータパネルとリヤドア部の間隔変化は見られませんでした。

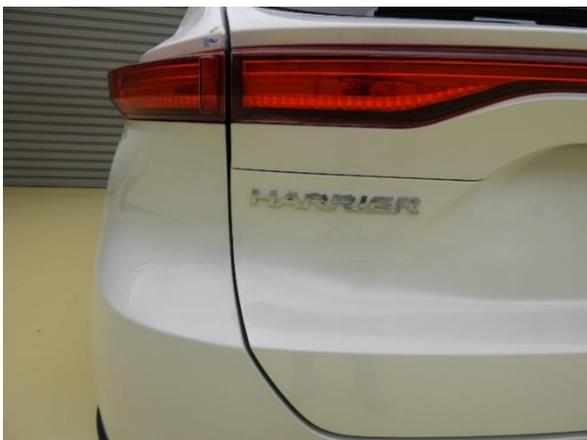
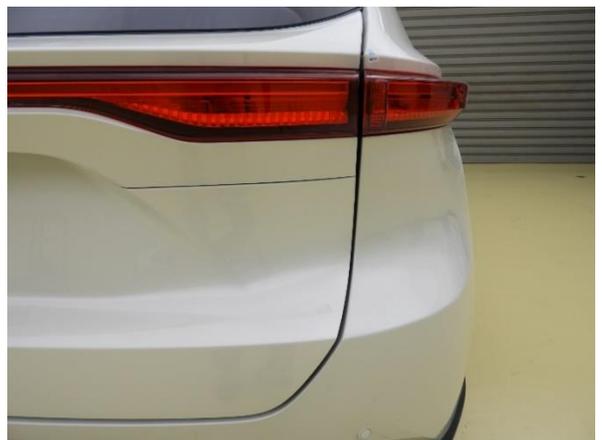
リヤバンパカバーとバックドアパネル部の間隔変化は見られませんでした。

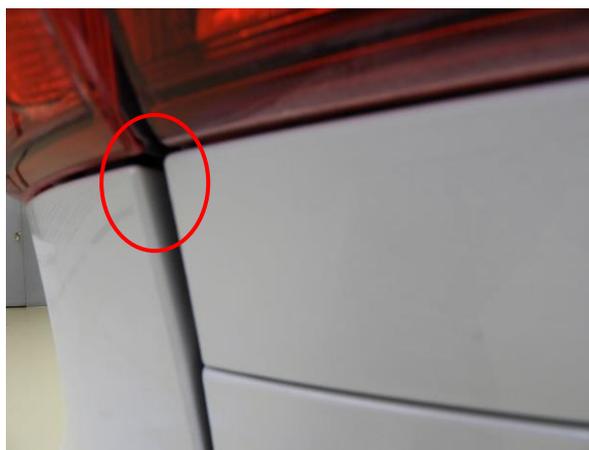
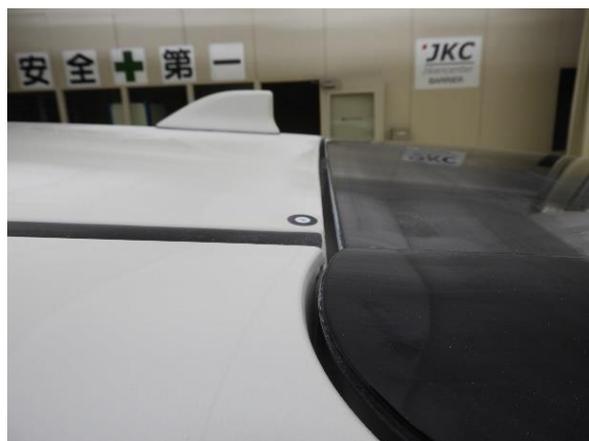
ボデーローバックパネルの押込みによりバックドアパネル部への若干の押込みが見られました。また、バックドアパネルとルーフ部の間隔変化は見られませんでした。

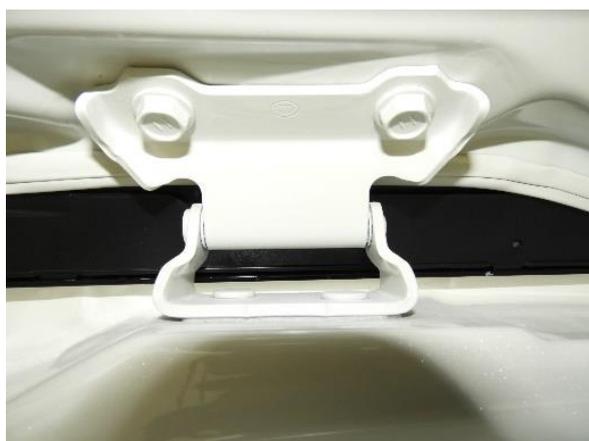
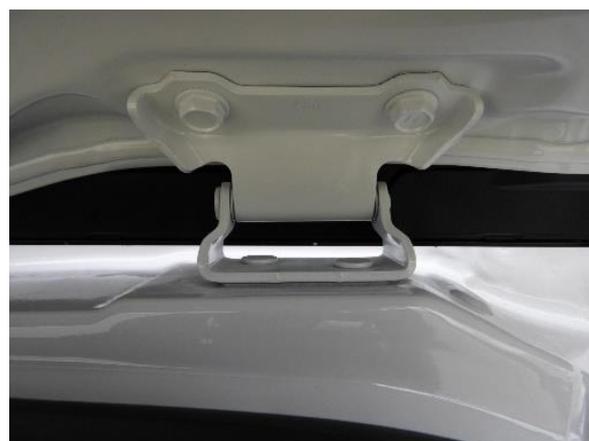
左右バックドアヒンジ部の変位および変形は見られませんでした。

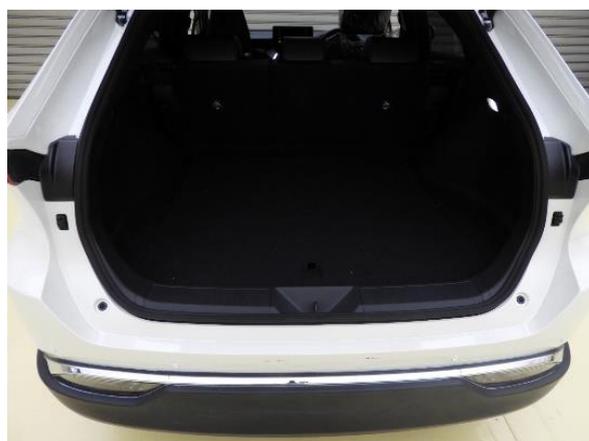
リヤバンパ下部への直接損傷部。トランクルーム内のトリムおよびカーペット部の損傷は見られませんでした。

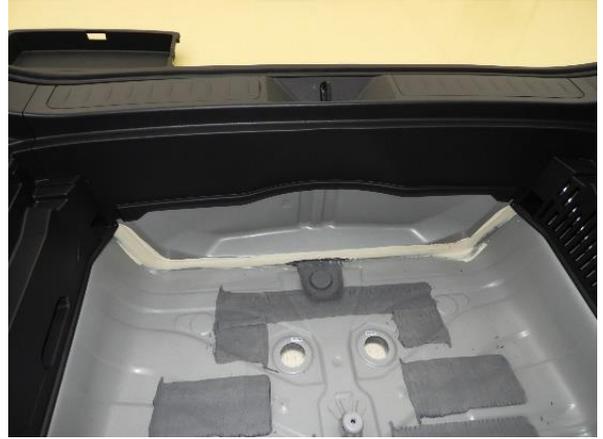
リヤフロアパンの変形および歪みは見られませんでした。

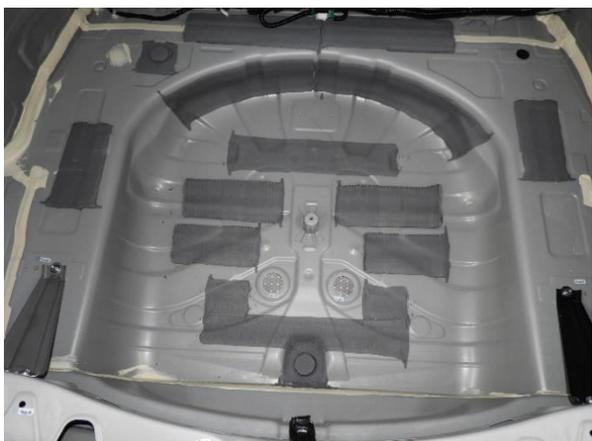
リヤフロアパンへの損傷は見られませんでした。

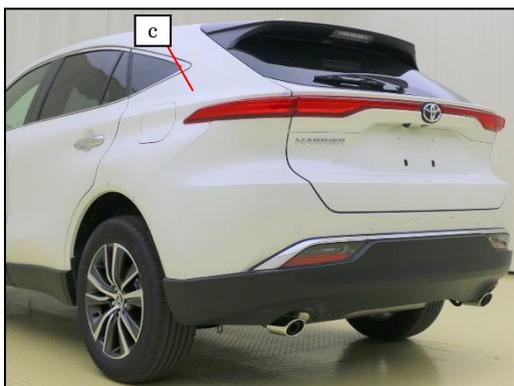
② 左右クォータパネルサブ Assy (c) は損傷していません。

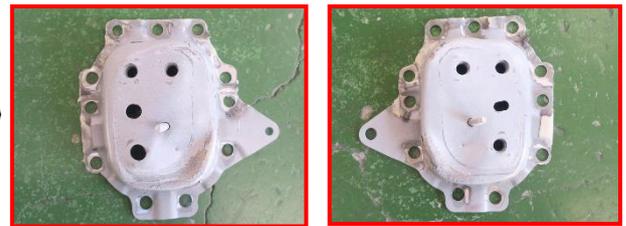
取外した左右リヤバンパラインホースメントプレート(e)。

① ボデーローバックパネルサブ Assy(d)を修正するため、左右リヤバンパラインホースメントプレート(e)を取外しました。

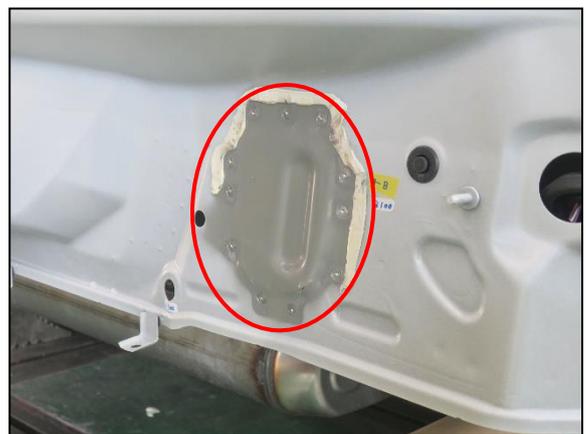
② 左右リヤバンパラインホースメントプレート(e)取外し後のボデーローバックパネルサブ Assy(d)の状態

左右リヤバンパラインホースメントプレート(e)を取外した部分(赤丸部)に損傷が残っています。

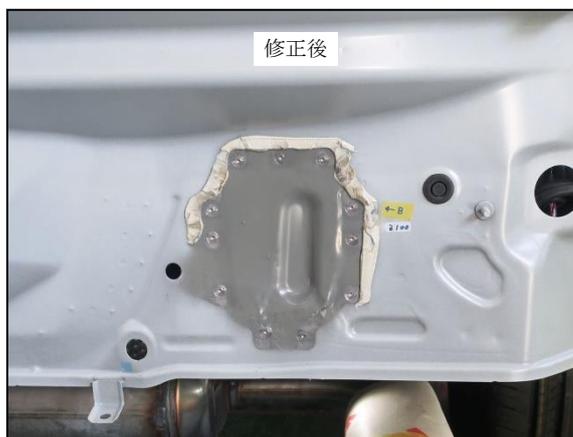
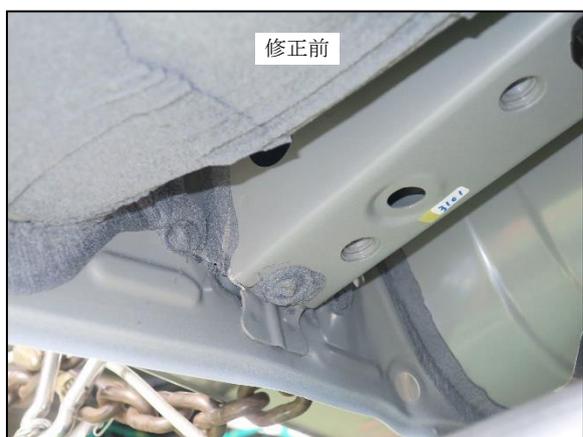
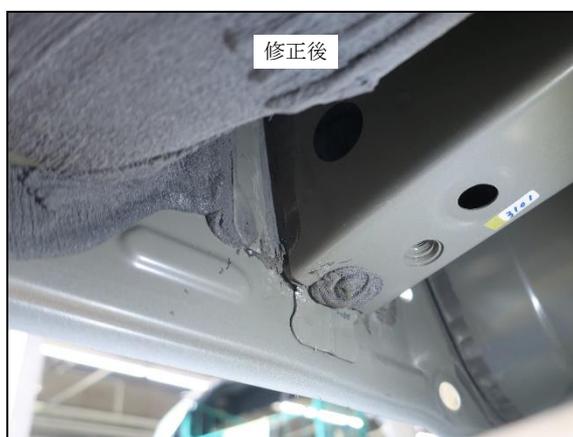
④ 修正後のボデーローバックパネルサブ Assy(d)、右リヤフロアサイドメンバサブ Assy(h)の状態
 リヤバンパラインホースメントプレート(e)取付部分とリヤフロアサイドメンバサブ Assy(h)のフランジ部が修正されました。
