自研センターニュース 令和3年7月15日発行
毎月1回15日発行(通巻550号)

トヨタ ヤリス (MXP10)

前部衝突の損傷診断

トヨタ ヤリス (MXP10) 前部損傷の復元修理

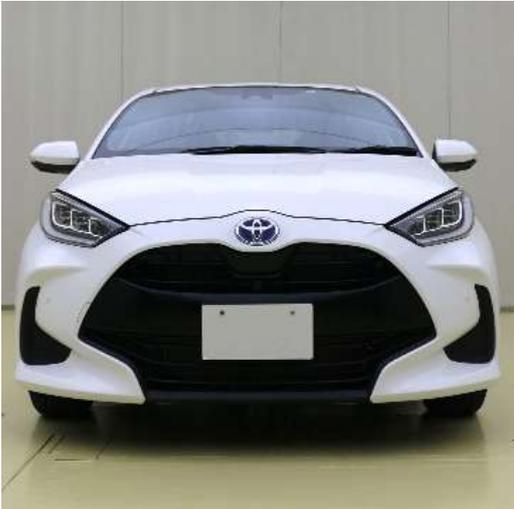
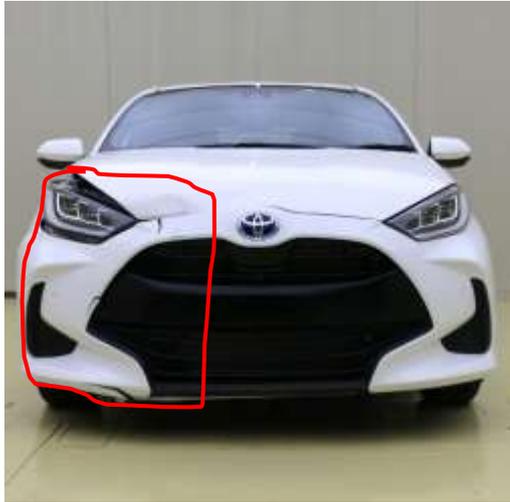
衝突前	衝突後

損傷（変化）の状態	
<ul style="list-style-type: none"> ・ 前部右寄り 40%の範囲で後方に押込まれている。 ・ フロントバンパ、右ヘッドランプ、フードに衝突相手物との直接損傷が発生している。

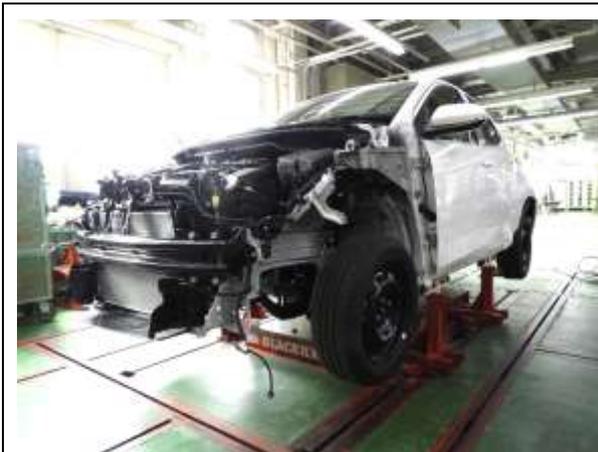
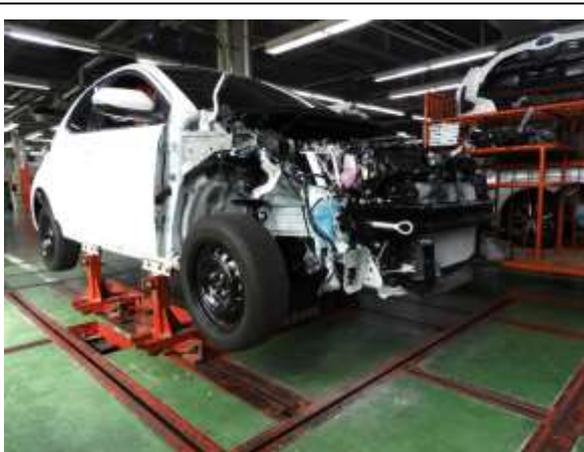
① 損傷車両のマウント状態
コーレックウイニングアンカによる4点固定の状態

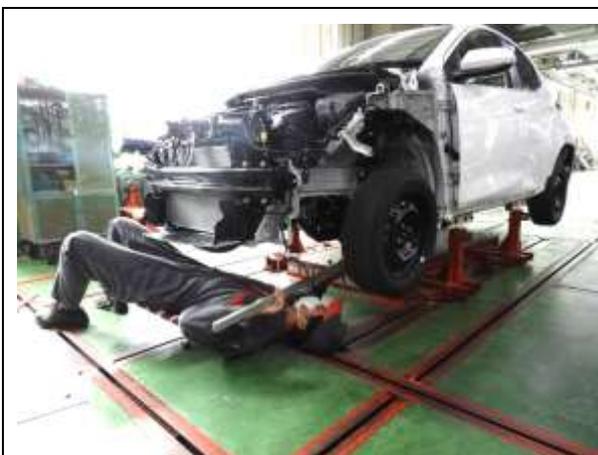
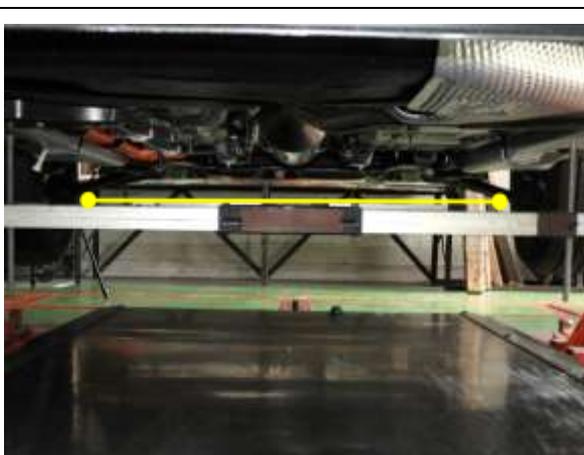
② 事前計測作業
エンジンやサスペンションが取付いた状態での計測のため、測定可能な計測点および無損傷部位との対比による計測で精度を高めている。
右画像:センタリングゲージは車両後方からの撮影、前側ゲージが右上がりになっている。

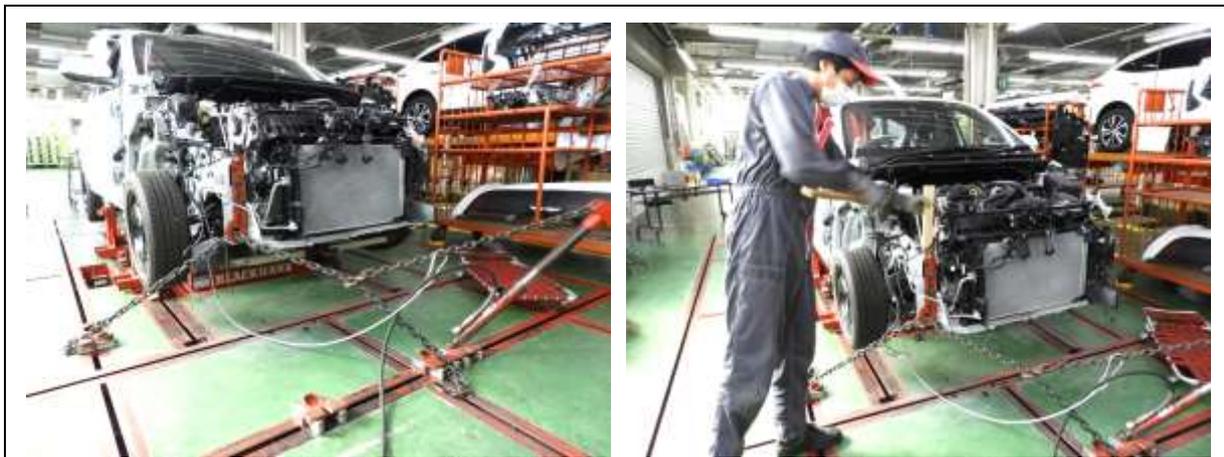
③ 寸法復元作業 (1回目)
ボデー構成部材の中で最も引張り強さの高い(1,780Mpa)、バンパラインホースメントの右側(右Frサイドメンバ側)に大きな力をかけながら、バンパラインホースメントの形状を復元することで、右Frサイドメンバを中心に左クラッシュBOX側の復元も同時に行う。

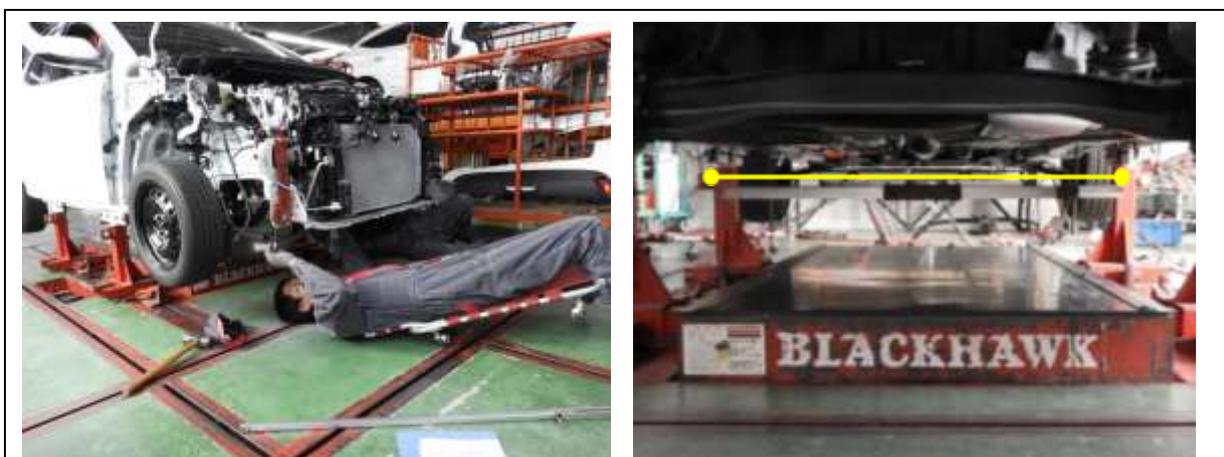
③ 寸法復元作業（2回目）

Fr バンパラインホースメントを取外し、右 Fr サイドメンバ単体の修正を行う。
ラム・チェーンの組み合わせで、下方向への引き作業ができる。

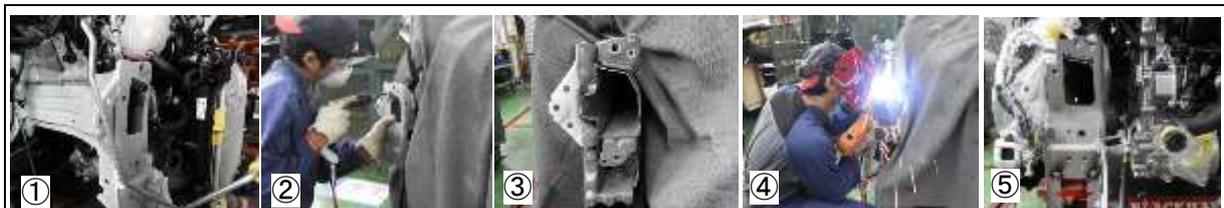
◆ フロントバンパマウンティングラインホースメント取替作業

- ① クラッシュ BOX（フロントサイドメンバブラケット）取付面（フロントバンパマウンティングラインホースメント）は大きく変形している。
- ② スポットカッターによる取外し作業
- ③ フロントバンパマウンティングラインホースメント取外し状態
- ④ 新品部品の溶接（プラグ溶接）
- ⑤ フロントバンパマウンティングラインホースメント取替後

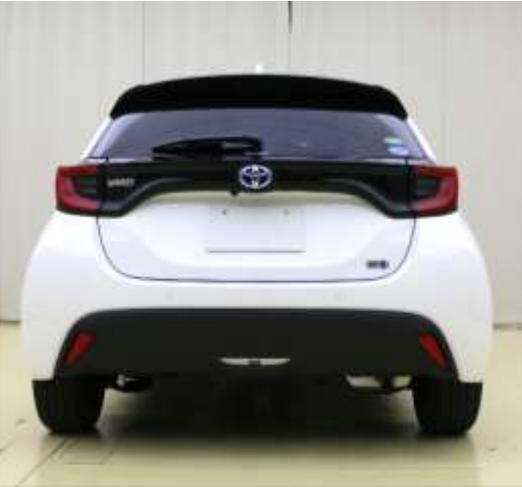
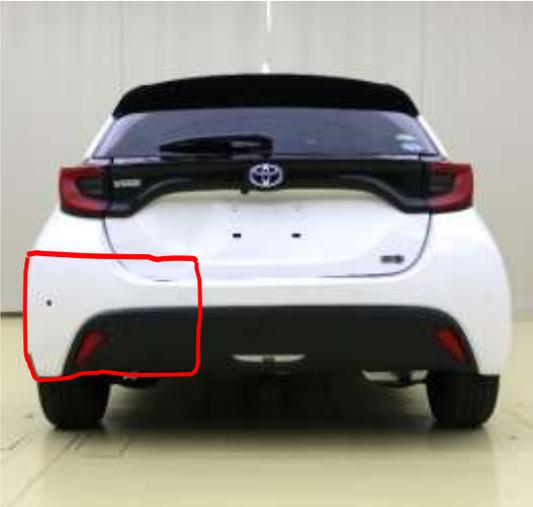
衝突前	衝突後

損傷（変化）の状態	
<ul style="list-style-type: none"> ・後部左寄り約 40%の範囲で相手物と衝突し後部左側が前方に押込まれている。 ・リヤバンパ、バックドアに衝突相手物との直接損傷が発生している。 ・バックドアの移動に伴う左右リヤコンビネーションランプの損傷はない。

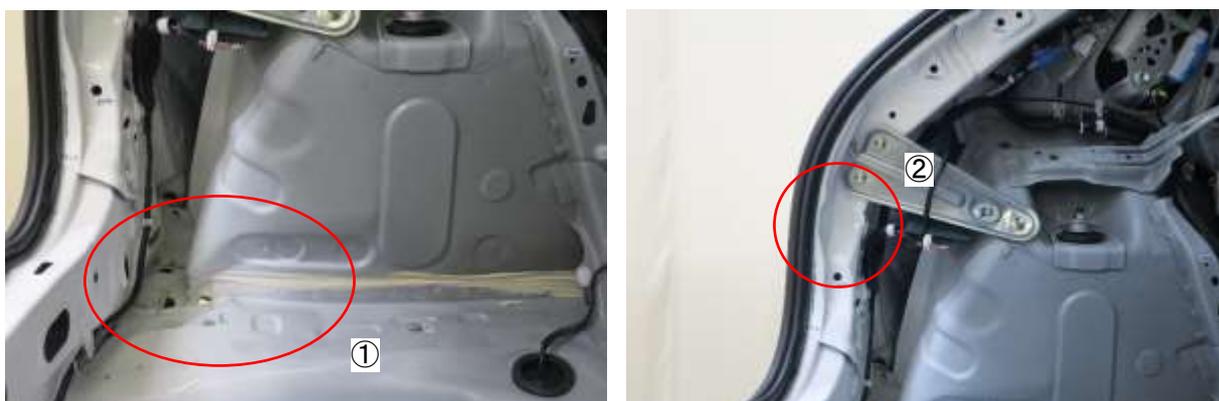
衝突後

- ① ボデーロアバックパネル左側の押込み、リヤフロア後部の折れ、左リヤサイドメンバの座屈、クォータホイールハウスの折れの状況。
- ② 左ルーフサイドラインホースメントインナの折れの状態、外側にテールランプハウジング部にあたるバックドアオープニングトルーフが取付けられている。

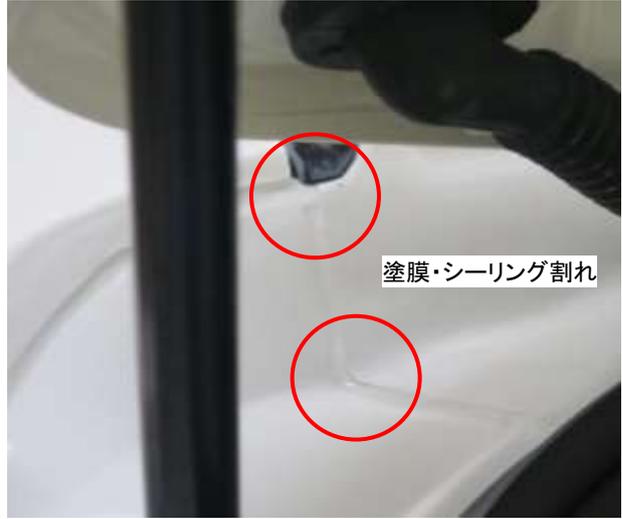
<p>塗膜・シーリング割れ</p>
<p>最終波及部位③ 左リヤドア開口部、クォータパネル上部</p>	<p>最終波及部位④ 右バックドアオープニングトルーフ上部</p>

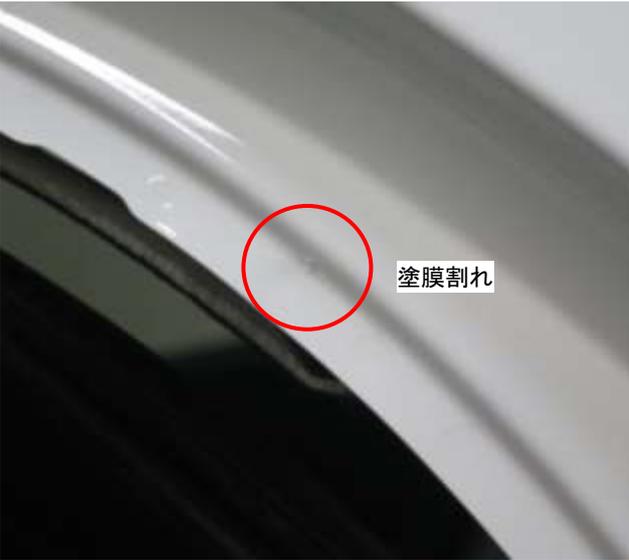
<p>塗膜割れ</p>

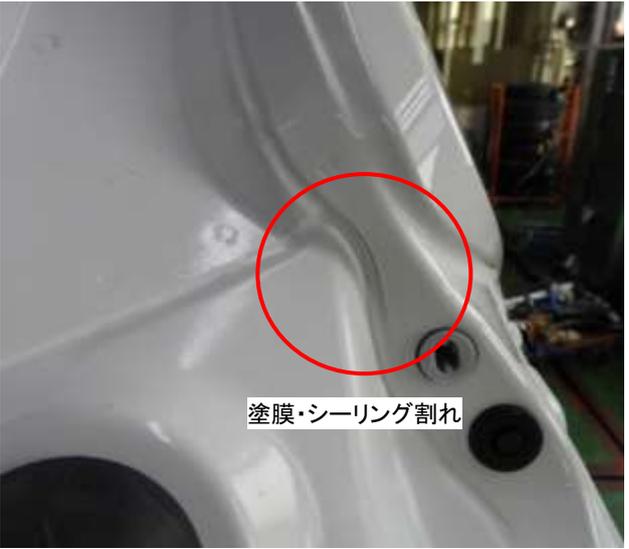
<p>塗膜・シーリング割れ</p>

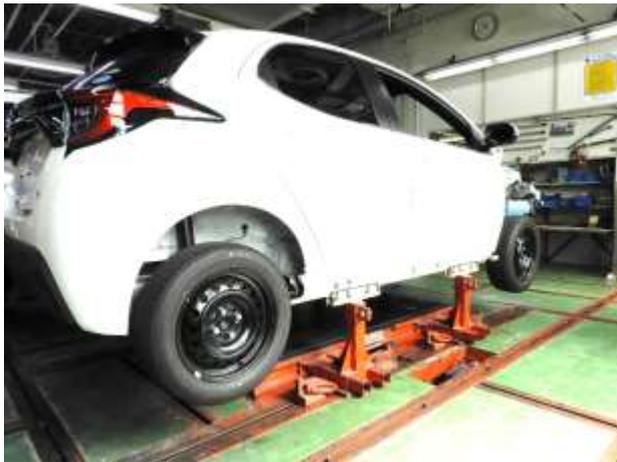
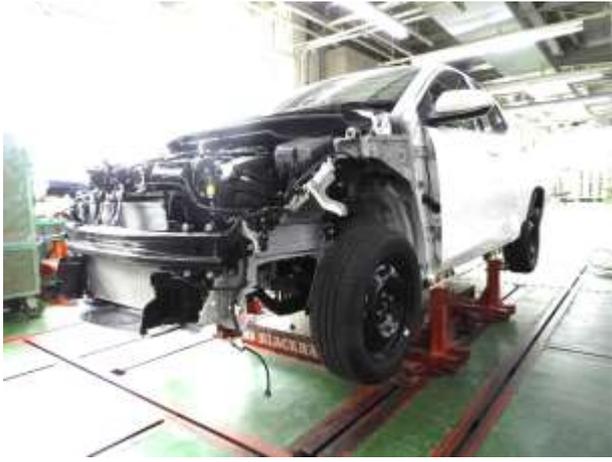
① 損傷車両のマウント状態

コーレックウイニングアンカによる4点固定の状態

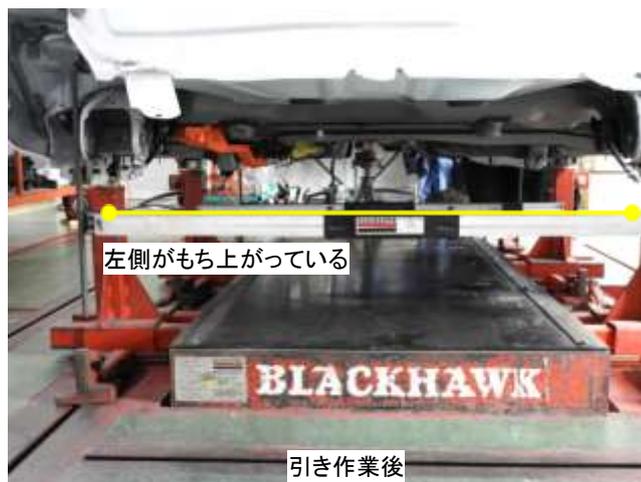
引き作業後

左側がもち上がっている

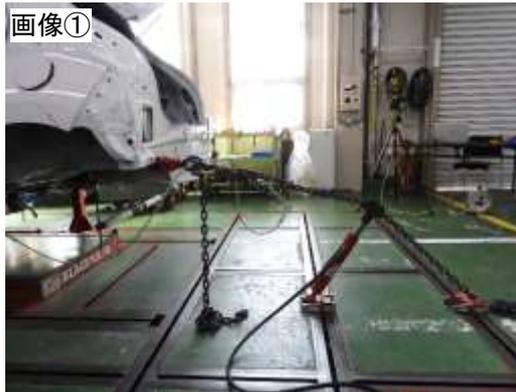
画像①

- ・ 2回目（画像①）左リヤサイドメンバのもち上がり修正のため、水平よりやや下方向への引き作業を実施したが復元せず。
- ・ 3回目（画像②）引き角度を変え、真下方向への引き作業を実施したが復元せず。
- ・ 4回目（画像③）下方向への力が分散しないよう右リヤサイドメンバ後部下側へポートパワーで下支えした上で、真下方向への引き作業を実施したが復元せず。

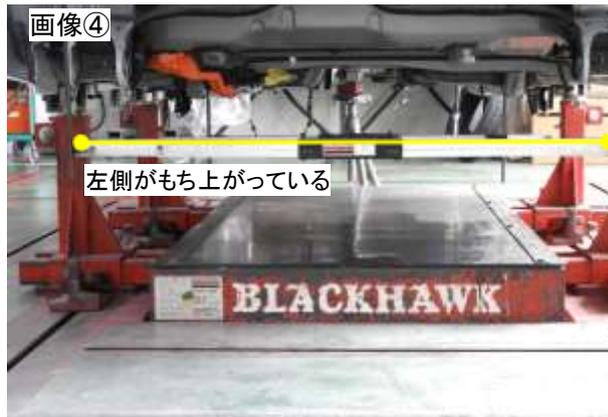
画像④

④ 確認計測（画像④は2～4回目の引き後の状態）

- ・ 左リヤサイドメンバのもち上がりは復元傾向にあるが不十分な状況、これ以上の力で下引きを行うと、バックドア開口部や右リヤサイドメンバの変形が懸念されるため、再修正はボデーロアバックパネル、リヤフロアパネル取外し、左リヤサイドメンバ半裁後、引き力が分散しない状況で再修正を行うこととした。

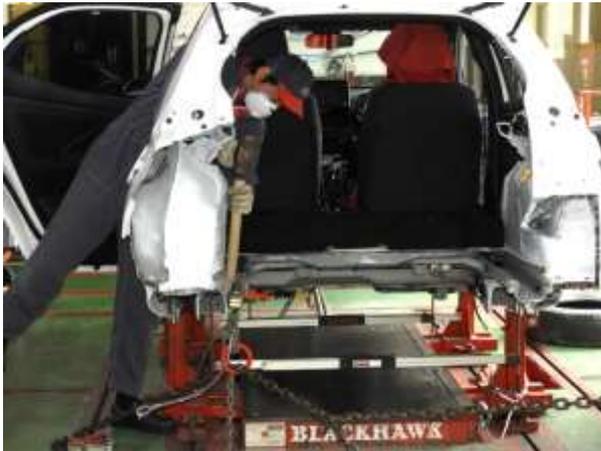
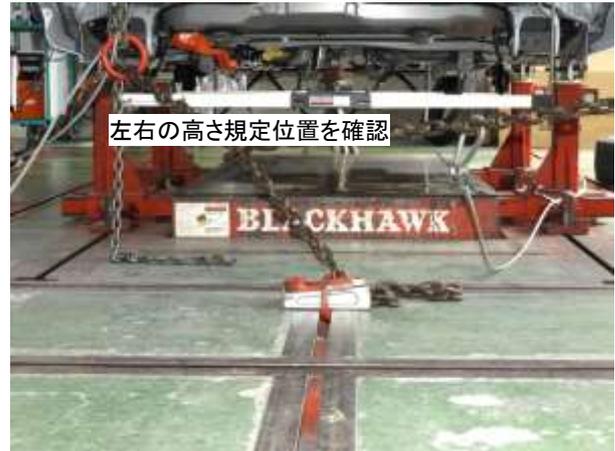
④ 確認計測（6回目の引き後の状態）

リヤフロアの取外し、リヤサイドメンバ半裁後の修正にて、規定位置への修正を確認し作業完了

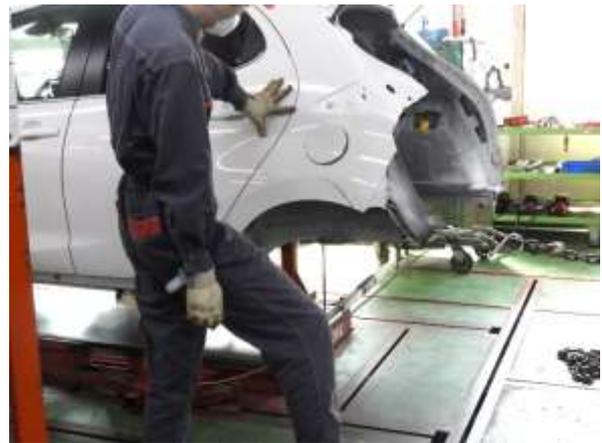
④ 確認計測（7回目の引き後の状態）

左リヤドアとクォータパネルの隙間・段差が規定位置内を確認し作業終了

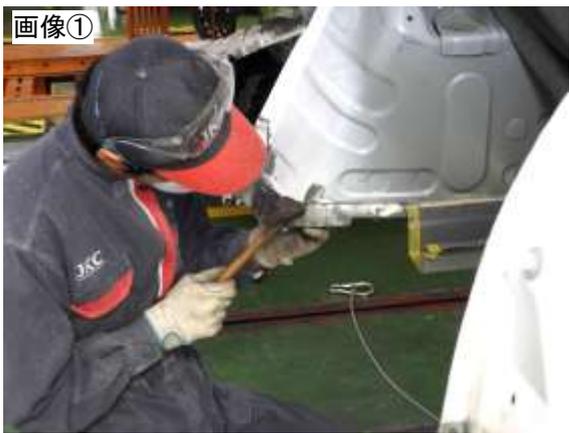
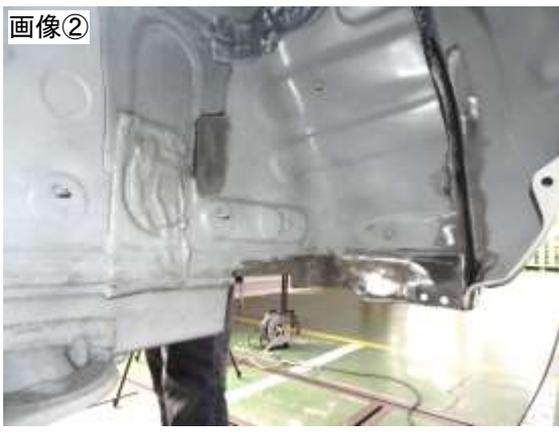
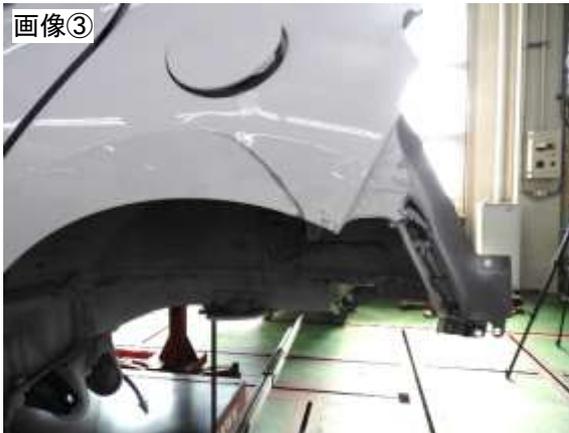
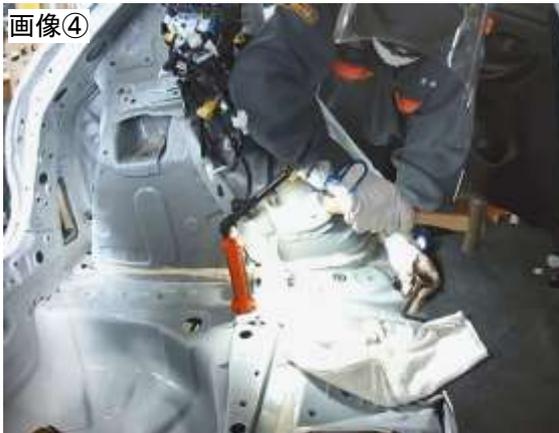
形状修正作業部位

<p>画像④</p>
<p>画像①②③：クォータホイールハウス（インナ・アウト） 画像④：センタフロアパン後部（左リヤサイドメンバ前部付近）</p>

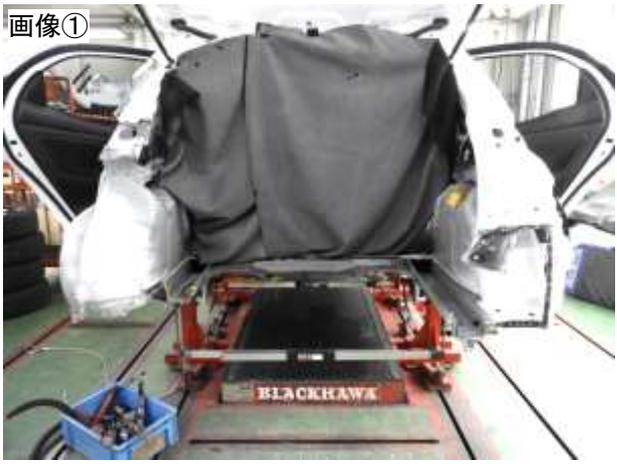
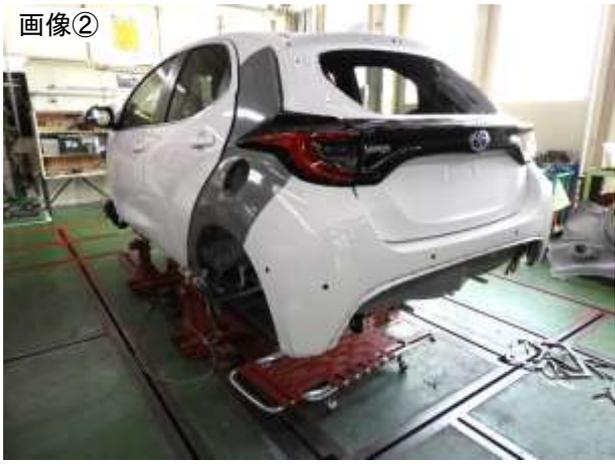
仮組み・合わせ作業

<p>画像②</p>
<p>画像①：内板骨格修正終了、左クォータパネル取外し状態 画像②：本溶接前、内板骨格および外板パネル・偽装品、仮組・合わせ、内板骨格復元作業完了</p>

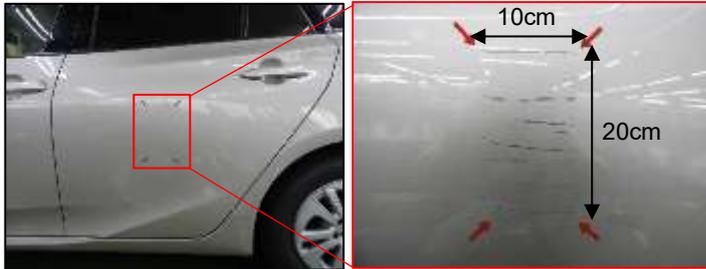
<p>部 位：左リヤドア中央部 損傷面積：2dm²程度（10cm×20cm） 傷の種類：擦過傷</p>

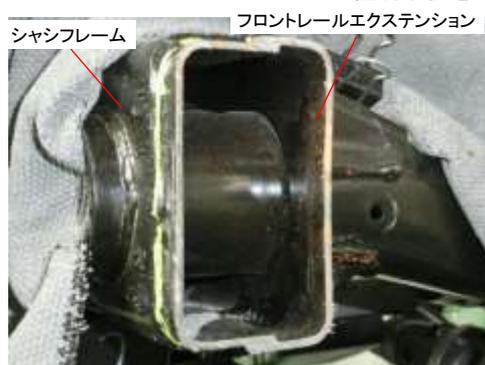
フロントレールエクステンション粗切り状態

フロントレールエクステンションはシャシフレームの内側に取付けられています。
