# Jikencenter NEWS

自研センターニュース 令和3年1月15日発行  
毎月1回15日発行(通巻544号)

## トヨタ ヤリス (MXP10) 前部衝突の損傷診断

## トヨタ ヤリス (MXPH10) 後部衝突の損傷診断

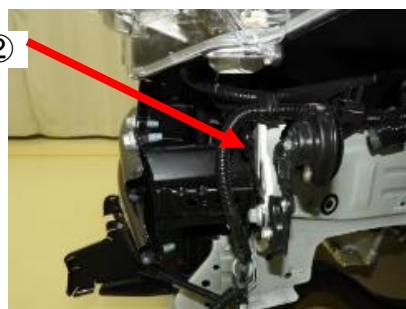
最高着力部位はボンネット先端部で高さ 76cm、最低着力部位はラジエータグリルで高さ 54cm です。上部の最終波及部位はラジエータコアアップフロントサポート（①）、下部の最終波及部位は左右フロントサイドメンバ先端部（②）です。

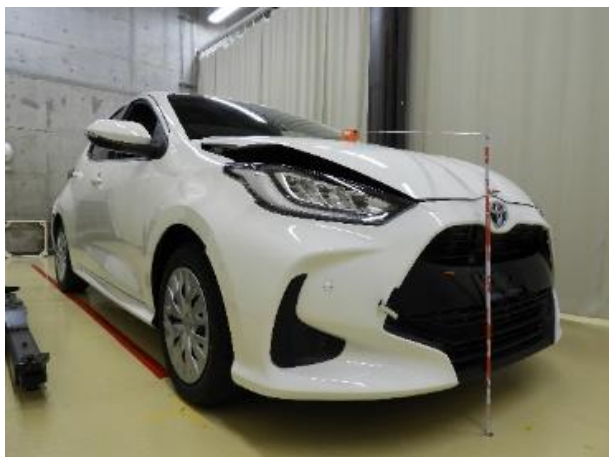
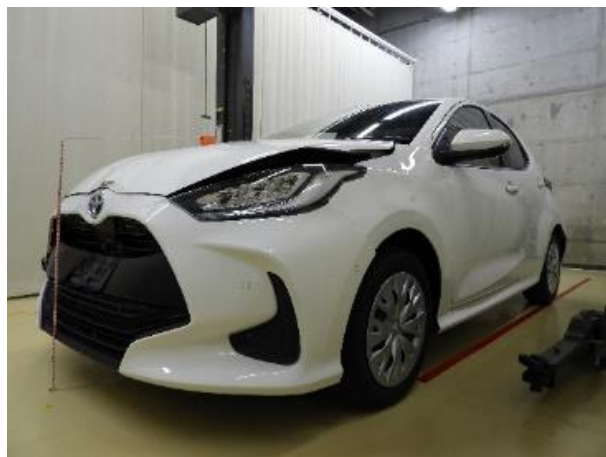
フードは中央部で左右均一に折損していることから、12 時方向の入力があったと推察できます。その他パネルの間隙も左右差はほとんどありません。

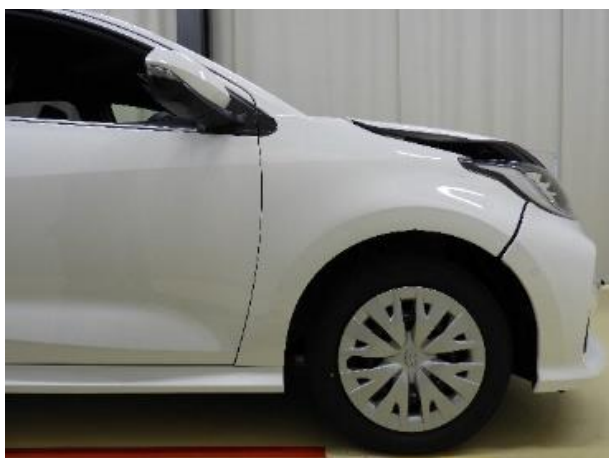
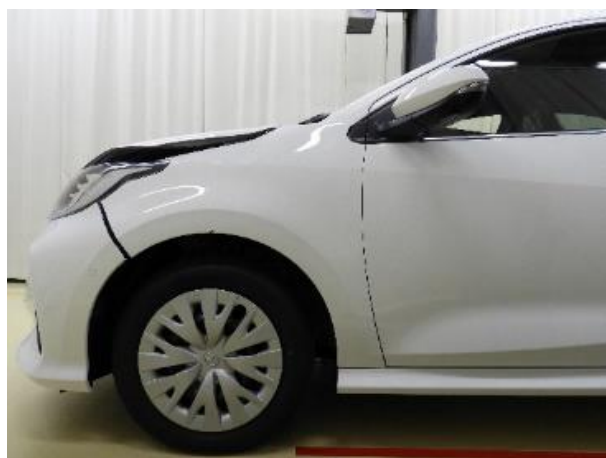
フロントバンパカバーが押し込まれたことで、フロントフェンダパネルとの勘合が外れて衝撃を逃がしています。右フロントフェンダパネルと右フロントドアパネルとの間隙は正常ですが、左側はフロントフェンダパネルが後退し、上部にフロントドアパネルとの干渉の跡がありました。

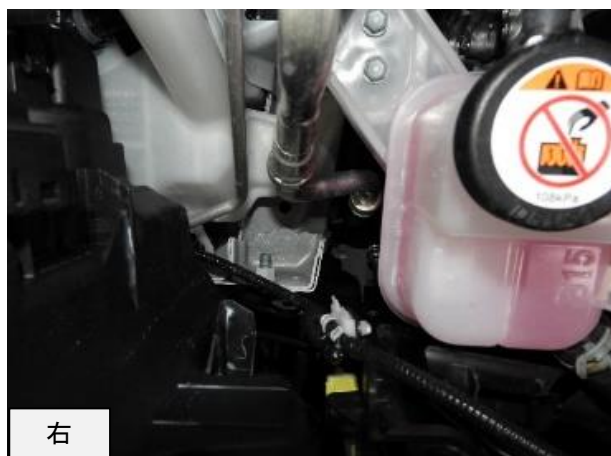
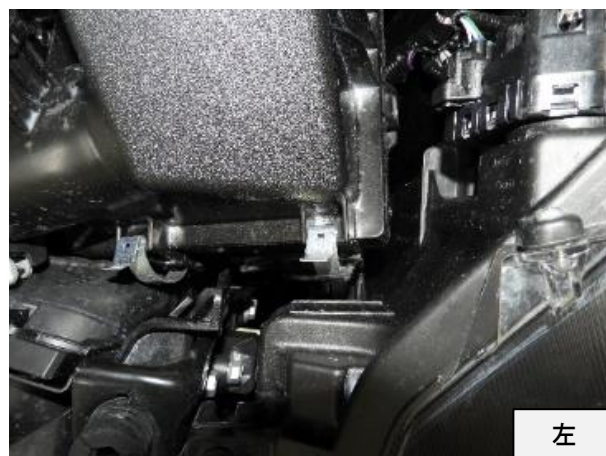
左右フロントサイドメンバはエンジンルーム内構成部品があるため、損傷判断は明確になりません。

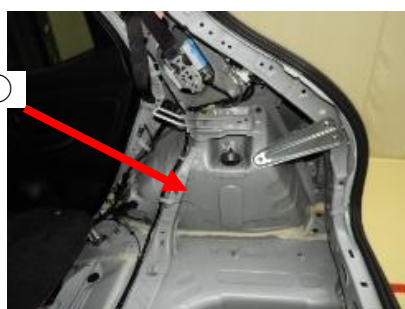
最高着力部位はリヤバンパ上部で高さ 74cm、最低着力部位はリヤバンパ中央部で高さ 47cm です。上部の最終波及部位はクォータホイールハウスインナパネル（①）、下部の最終波及部位はリヤフロアパン前部（②）です。

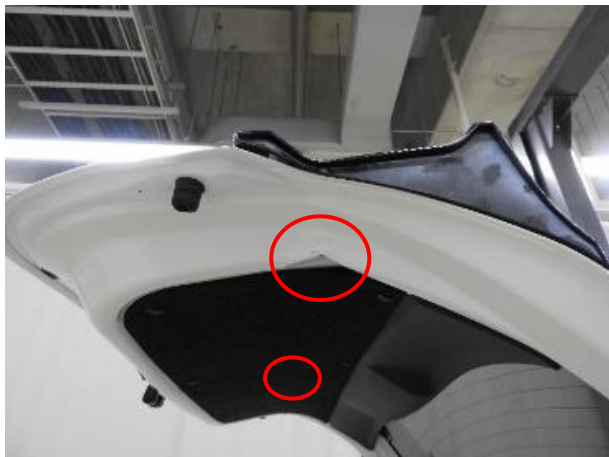
バックドアパネルへの直接入力により、バックドアパネルの内側中央部が折れていました。

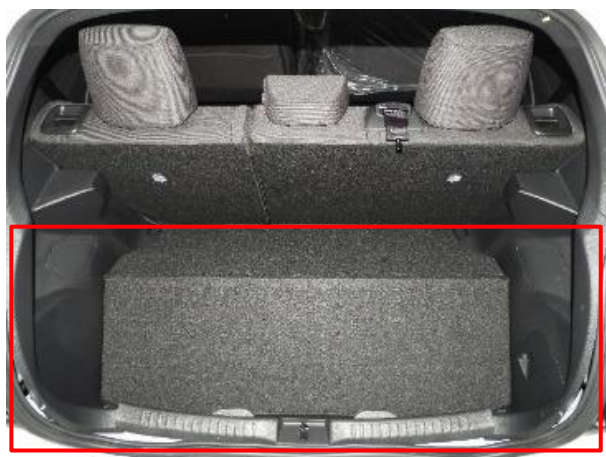
ボデーロウバックパネルが押し込まれたことで、室内トリムが浮いています。

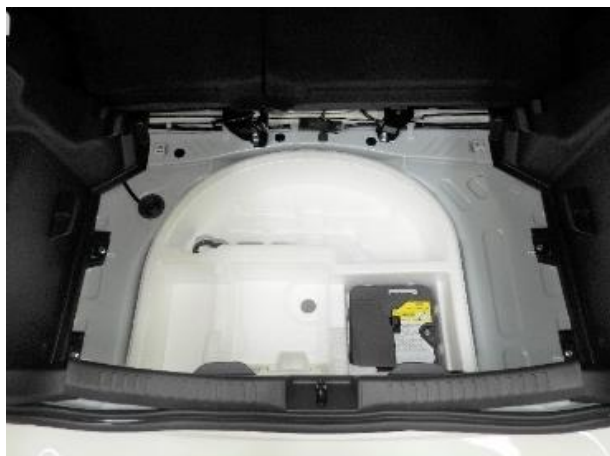
ボデーロワバックパネルに押し込まれてデッキフロアリアボックスは外れません。

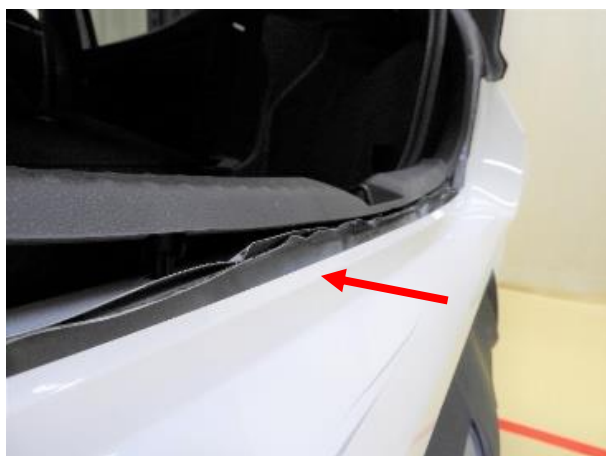
バックドアウェザーストリップを外すとボデーロワバックパネルの変形が確認できました。

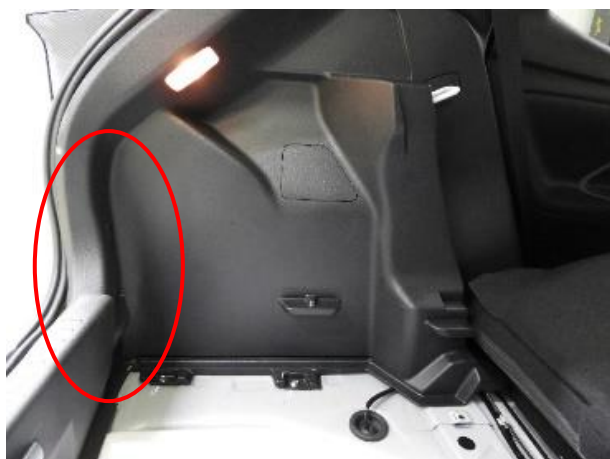
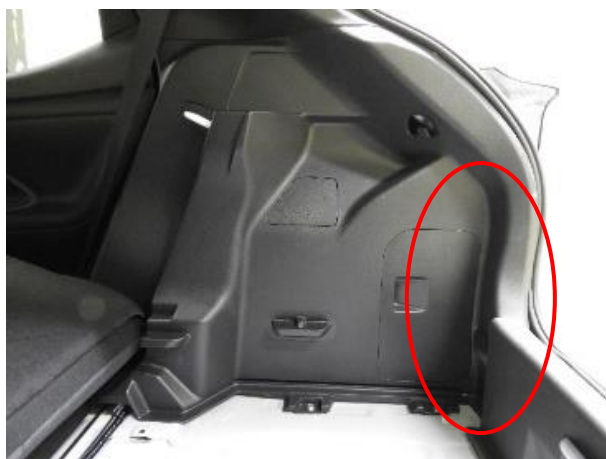
左右デッキトリムサイドパネルが変形しています。

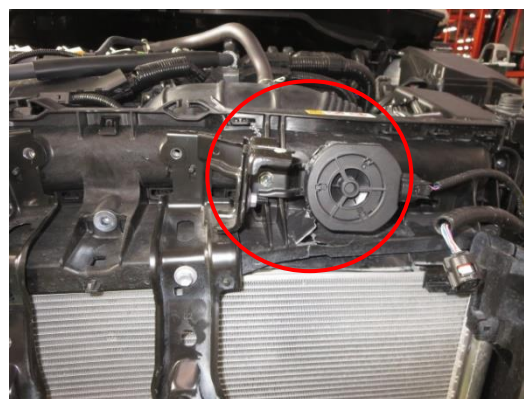
フロントバンパ、ヘッドランプ、外板パネルを取外しました。骨格部への損害は、フロントバンパリーンホースメントが少し押された程度であり固定作業は必要ないと判断しました。

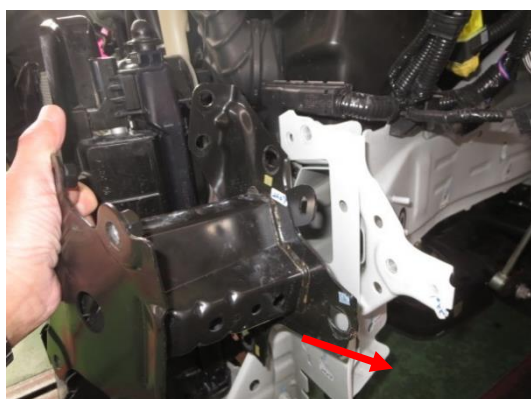
ラジエータサポートアップフロントは樹脂製で写真赤丸部が割損しており取替ました。

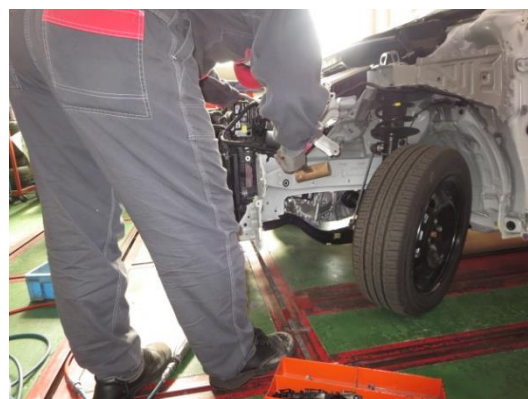
左右フロントサイドメンバブラケットサブ Assy を外して計測を行った結果、左右フロントバンパマウンティングリーンホースメントサブ Assy 部が外側へ 3mm 寸法移動していることが分かりました。

左フロントバンパマウンティングリーンホースメントサブ Assy 部が変形したため、木ハンマで修正しました。

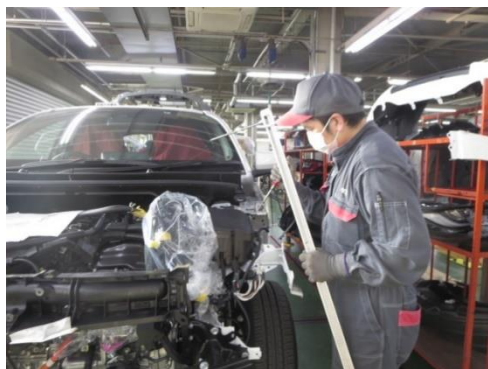
左右フロントフェンダが後方へ押されたことで、フロントエプロントゥーカウルサイドメンバプレートが外側へ 3mm 寸法移動しており、ハンマ、ドライバで修正しました。

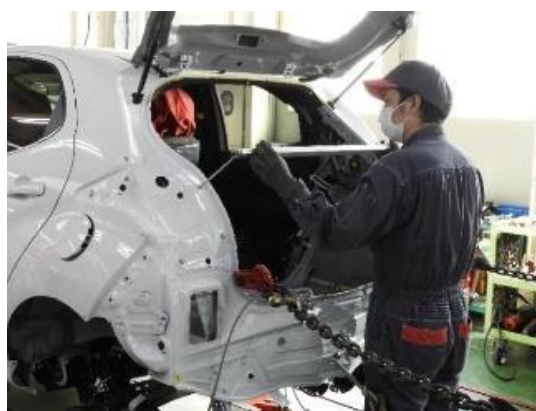
計測の結果、おおよそ寸法復元はできていましたが、左右クォータホイールハウスインナパネルの寸法精度を高めるため、さらに引き作業が必要でした。

ボデーロウバックパネル、左右バックドアオープニングトルーフの引き作業を行うことでクォータホイールハウスイナパネルの寸法復元精度を高めました。また、ボデーロウバックパネル中央部はスライディングハンマでパネルの引き作業をおこないました。

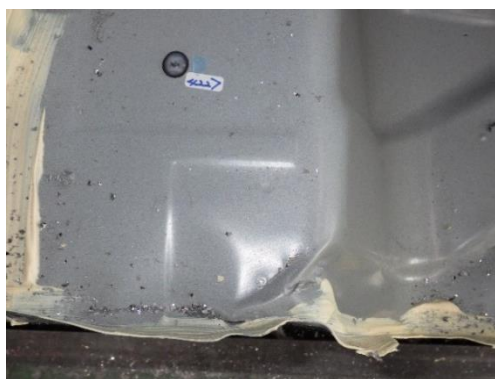
ボデーロウバックパネルを取外した状態のリヤフロアパン左端部の状態です。

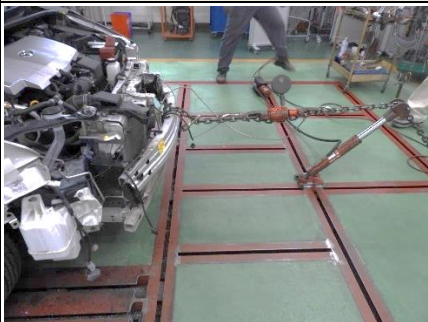
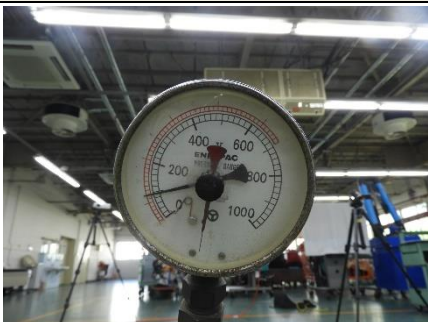
| 3-③バンパラインホース中央部 12 時方向 | | |

| 3-③バンパラインホース中央部 12 時方向 | | |
|---|---|---|
| 張力計は 1400kg まで上昇。バンパラインホースは変形、車体の移動は固定用チェーンのたわみ分、移動しました。 | | |

車体固定実験結果「3-③フロントバンパラインホース中央部12時方向引き」では、チェーンの張力が1,400kgにおよんでバンパラインホースが変形しました。実際の骨格修理作業における粗引き作業では同程度の力が加わっていると考えられます。車体を回転させるモーメントを考慮しなければ簡易固定でも十分効果的に引き作業を行うことができます。しかし、4点固定の場合と比較して固定点2点に大きな力が集中してしまい、2点に力が集中することで損傷していない部品まで損傷させてしまう可能性もあります。上記のことから固定点数と固定部位は、引く力の大きさと引き方向、固定点の部材強度を考慮することが必要になると言えます。

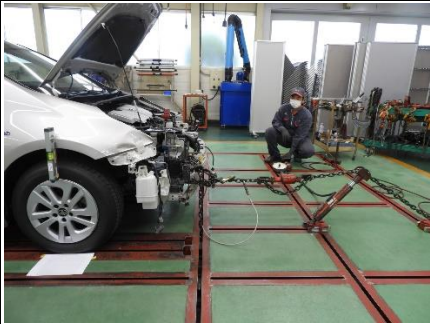
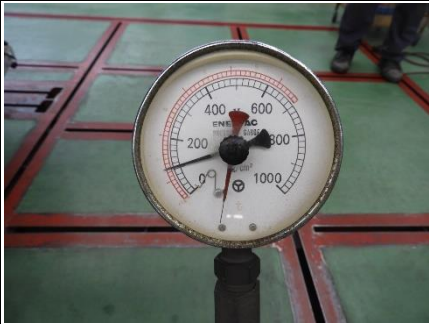
| 3-④右フロントサイドメンバ先端部 12 時方向 | | |

| 3-④右フロントサイドメンバ先端部 12 時方向 | | |
|---|---|---|
| 張力計の針は 1,500kg まで上昇したことが確認できました、フロントサイドメンバ先端部を引いたことによる車体の回転モーメントの影響もなく引き作業を行うことができました。 | | |

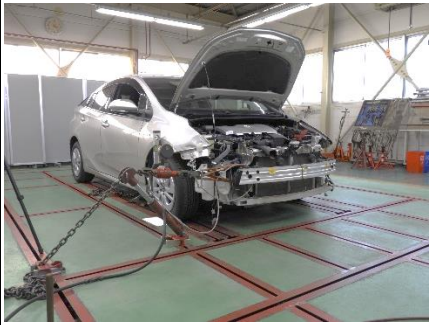
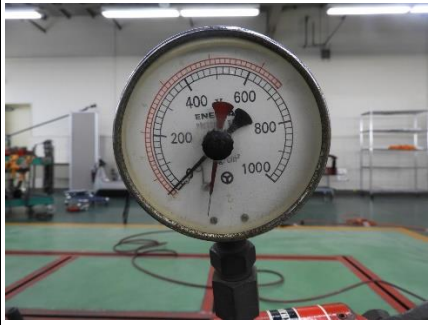
| 3-⑤右フロントサイドメンバ先端部 3 時方向 | | |

| 3-⑤右フロントサイドメンバ先端部 3 時方向 | | |
|---|---|---|
| 張力計の針は 200kg まで上昇したことが確認できましたが、車体の回転モーメントの影響を受け、次第に右側の車体固定部のチェーンに緩みが生じ、車両が回転していきました。 | | |

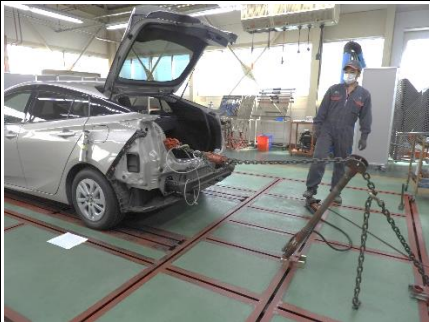
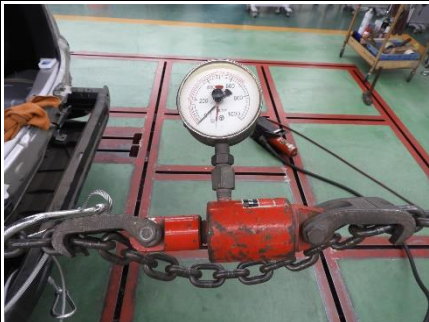
| 左クォータパネル後端部 6 時方向 (輪止めなし) | | |

| 左クォータパネル後端部 6 時方向 (輪止めなし) | | |
|---|---|---|
| 張力計の針は上昇せず車体が後方に移動しました。<br>(張力計は 0kg を示しますが力が目盛りの最小値以下のため 0 を示します) | | |

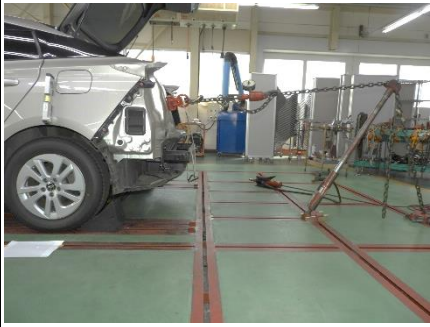
| 左クォータパネル後端部 6 時方向（輪止めあり） | | |

| 左クォータパネル後端部 6 時方向（輪止めあり） | | |
|---|---|---|
| 張力計の針は 200kg まで上昇し、その後車体が後方に移動しました。 | | |
